**Riede, Mol & Donkers**  
Ingenieursbureau stads- en landschapsinrichting

Project: Lindeweyde te Linschoten  
Tekening: Uitvoeringstekening  
Aanpassing achterpad

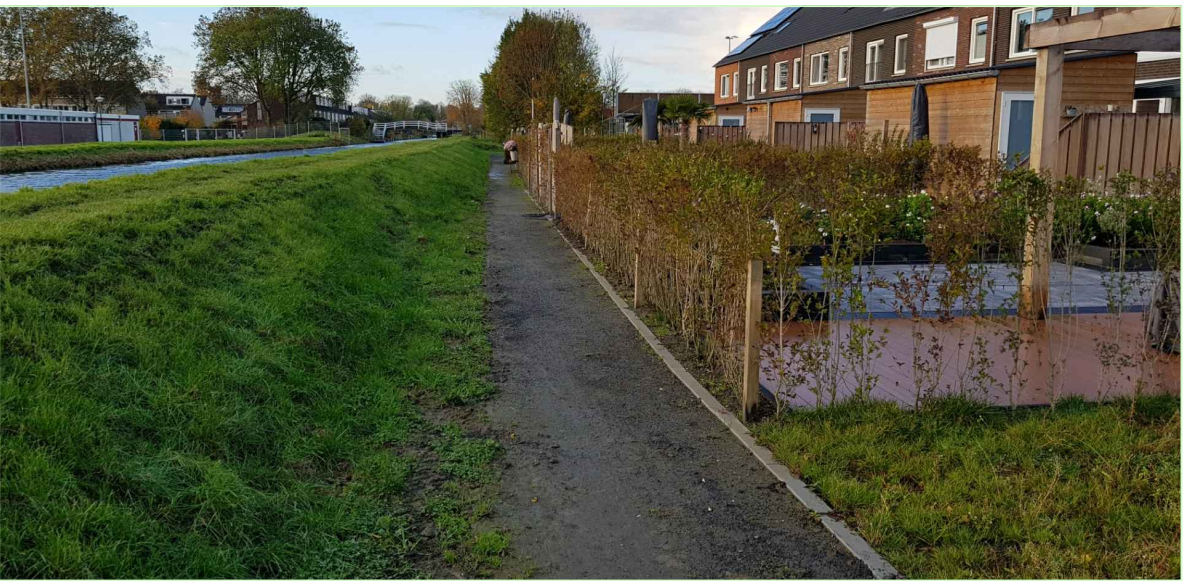
bestaande situatie achterpad

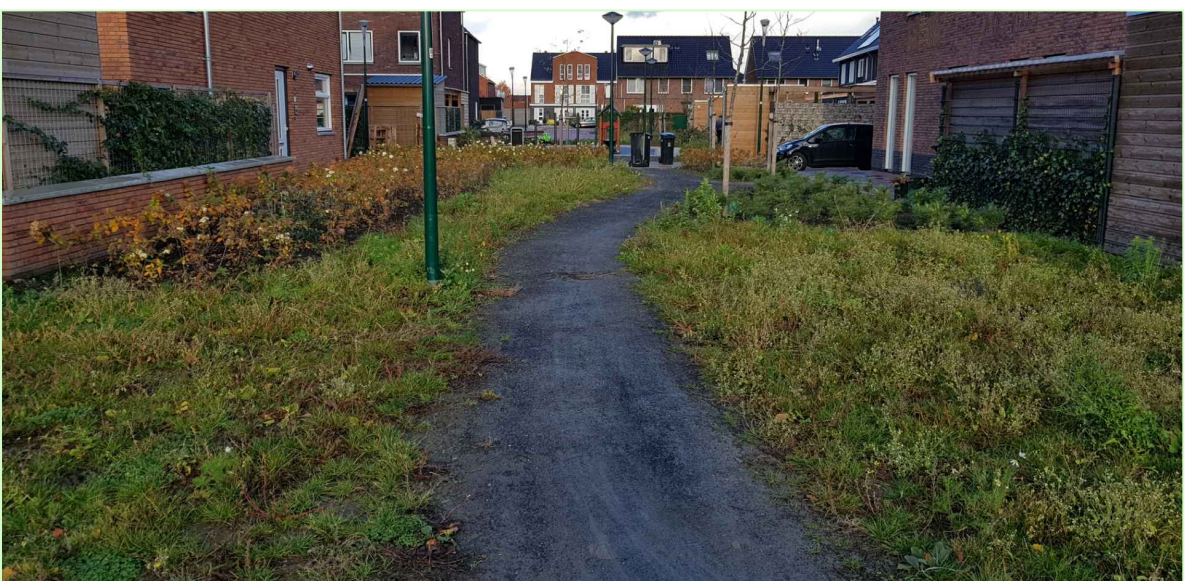
bestaande situatie tussenpad
