Werkverwerving
24-05-2024
Documentnr/D: 025
Projectnr.: 18-096
Heemskerkstraat, Amsterdam
Calculatie stukken

Opdrachtgever:	Gemeente Amsterdam Dienst Infrastructuur Verkeer en Vervoer
Project:	Brug 30 te Amsterdam
Omschrijving:	Restauratie
Fase:	Maatregelen.m.b.t. herstel
Onderdeel:	Aanzicht Pelder 2
Projectnr.:	440-17-1
Tekeningnr.:	MT-04

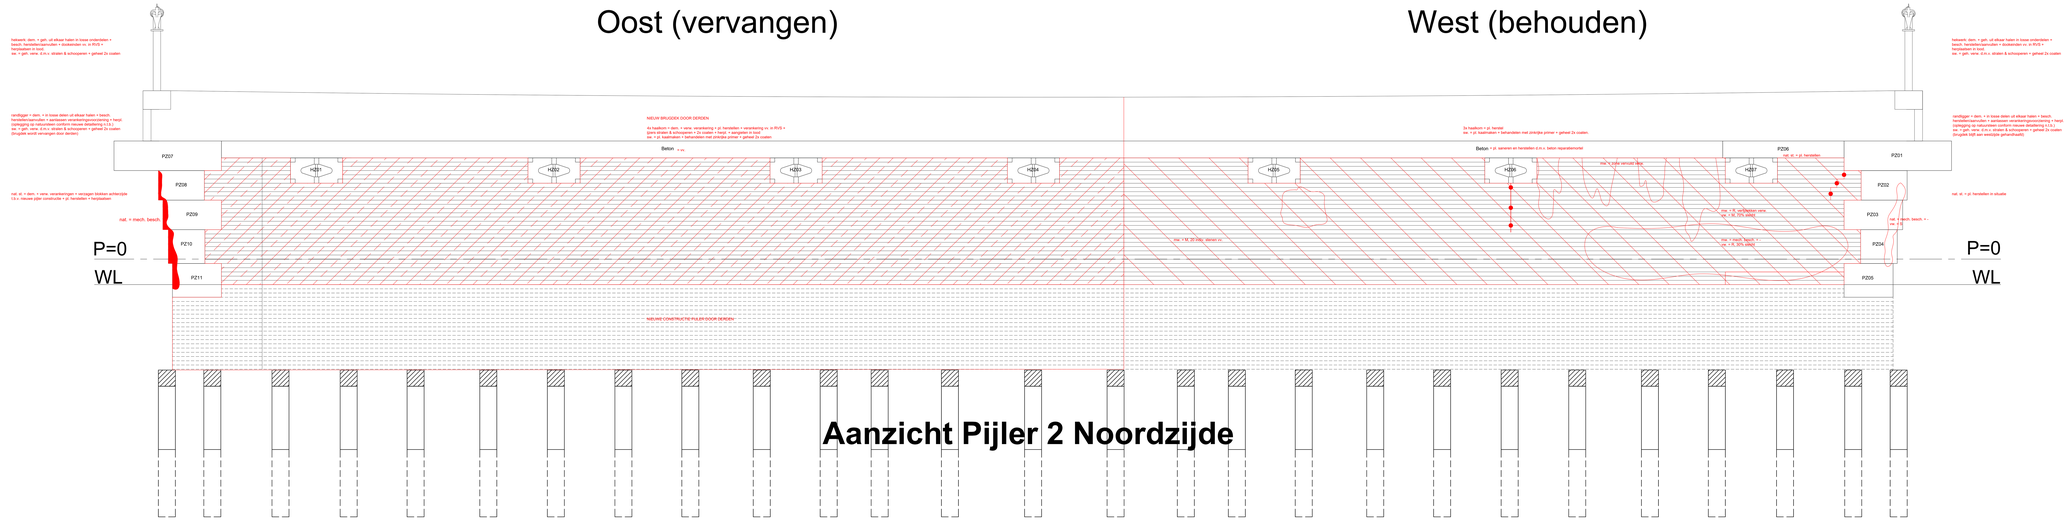
Aanzicht Pijler 2 Noordzijde

Oost (vervangen)

West (behouden)

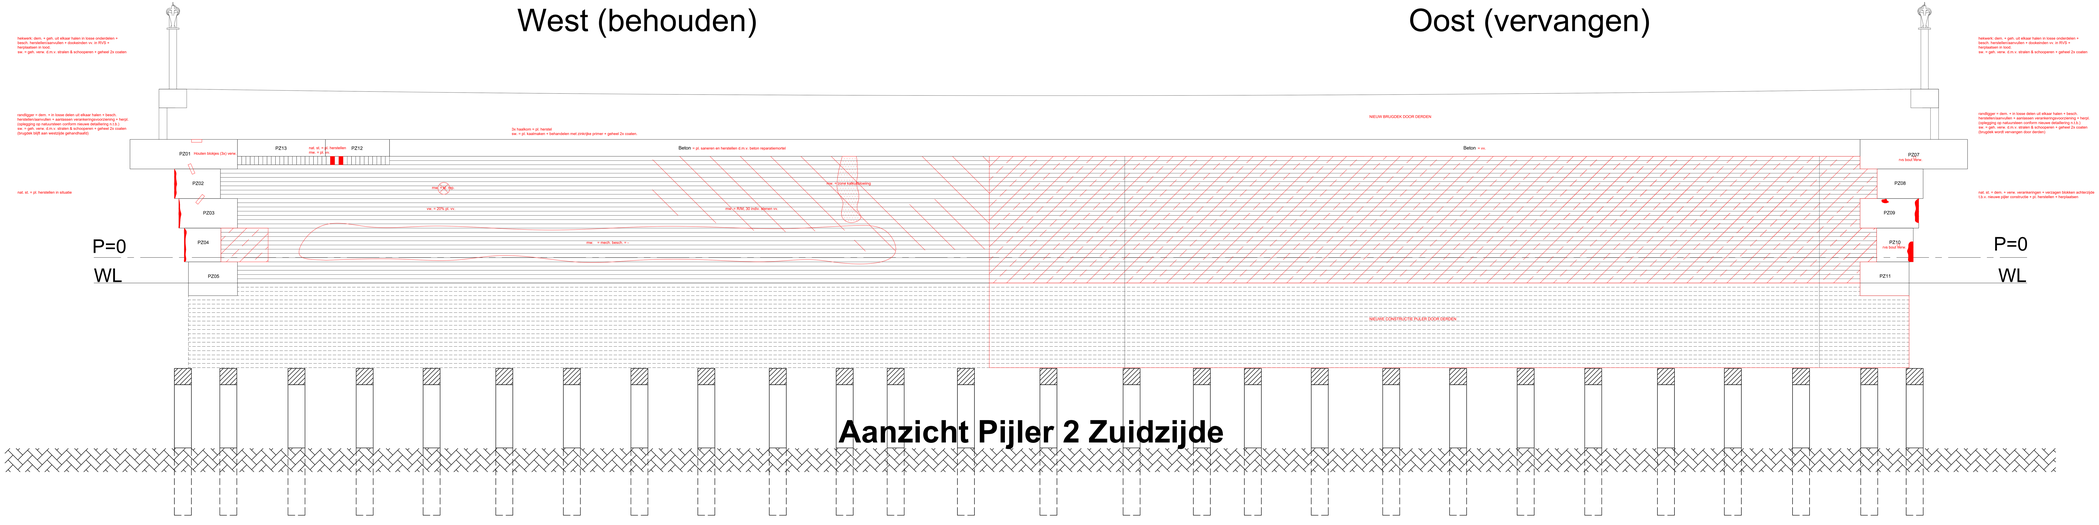
Aanzicht Pijler 2 Zuidzijde

West (behouden)

Oost (vervangen)
