centrum voor onderzoek waterkeringen

INVLOED VAN DE  
GRAVERIJ VAN  
MUSKUSRATTEN OP  
WATERKERINGEN

Centrum voor Onderzoek Waterkeringen  
Werkgroep 11  
maart 1981

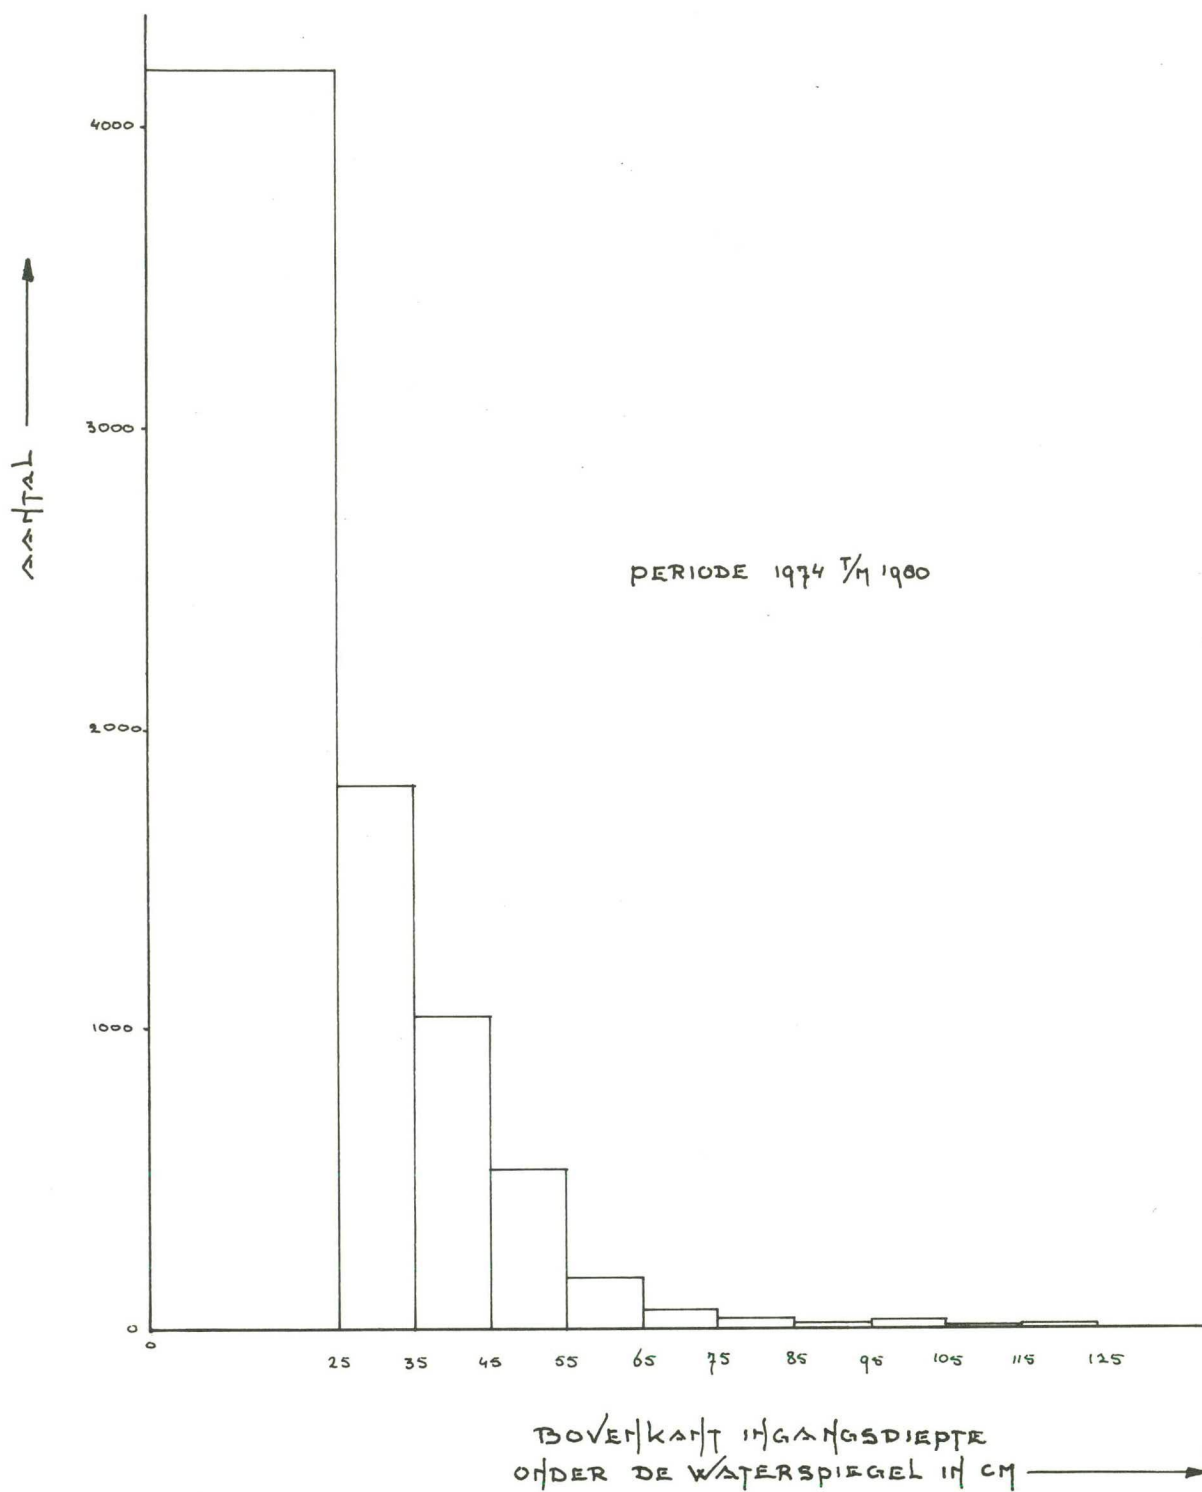
HISTOGRAM VAN HET AANTAL GEMETEN INGAANGSDIEPTEN

Bovenkant ingangs- diepte onder de waterspiegel in cm	Aantallen gemeten ingangs- diepten				Totaal	Percentage
	Grondsoort					
	Klasse	Veen	Zand	Rivier klei		
0 - 24	619	1.368	821	1.369	4.177	52,9
25 - 34	392	523	334	561	1.810	22,9
35 - 44	250	283	159	353	1.045	13,2
45 - 54	156	131	93	147	527	6,7
55 - 64	25	45	51	39	160	2,0
65 - 74	7	19	26	11	63	0,8
75 - 84	10	13	12	12	47	0,6
85 - 94	2	4	7	6	19	0,2
95 - 104	-	6	17	6	29	0,4
105 - 114	3	-	-	1	4	0,1
115 - 124	5	-	4	-	9	0,2
Totaal	1.469	2.392	1.524	2.505	7.890	100%

Opmerking: Opmetingen zijn verricht bij niet of nauwelijks wisselende waterstanden.

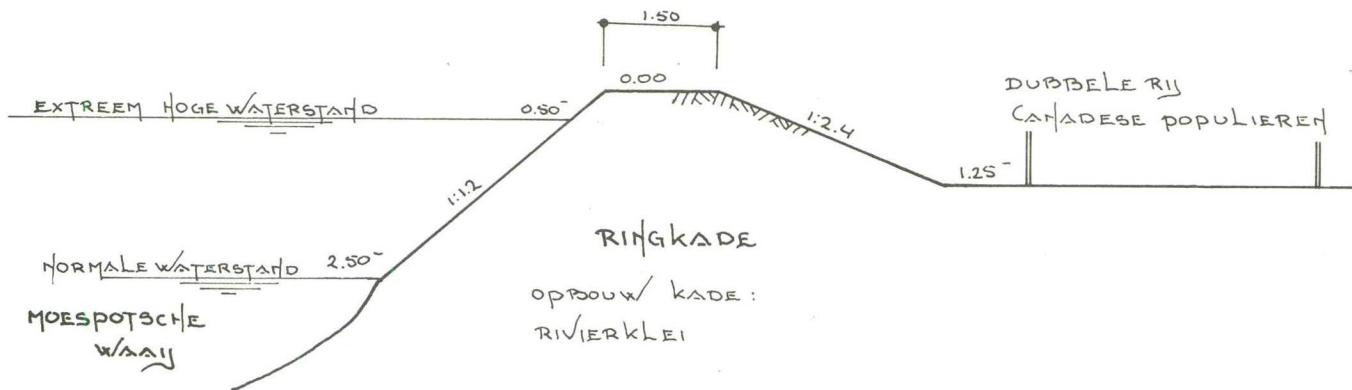
Bijlage 3.2  
Blad 5

- X DIJKBESCHADIGING  
 II DOORSIJPELING +  
 UITSPOELING

Doorsijpelingen Moespotsche Waai

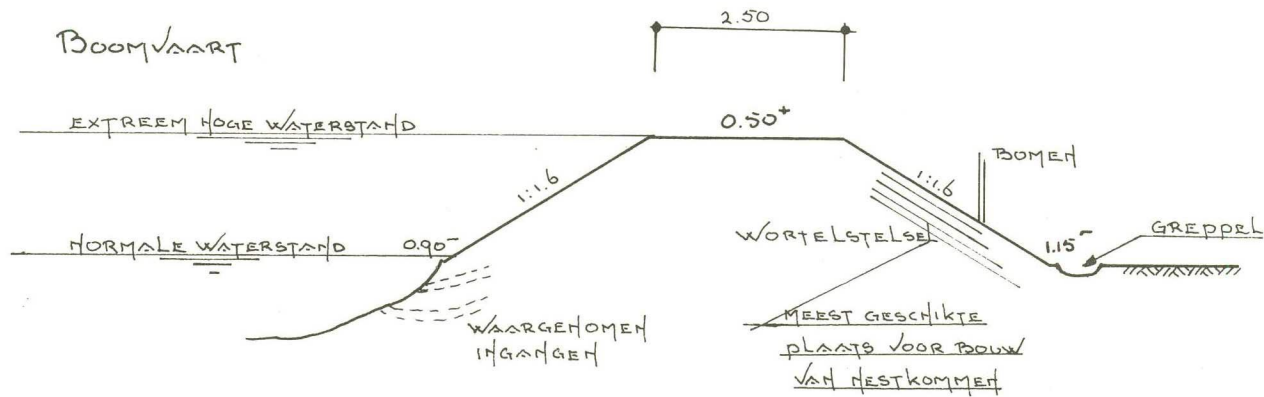
BIJLAGE 33  
BLAD 4

### Konklusie

Medebepalend bij deze doorbraken was de aanwezigheid van muskusratten.

GROFDOPBOUW:  
ZWARTE HUMUSRIJKE ZANDGROHD  
TOPLAAG CA 20 CM KLEI

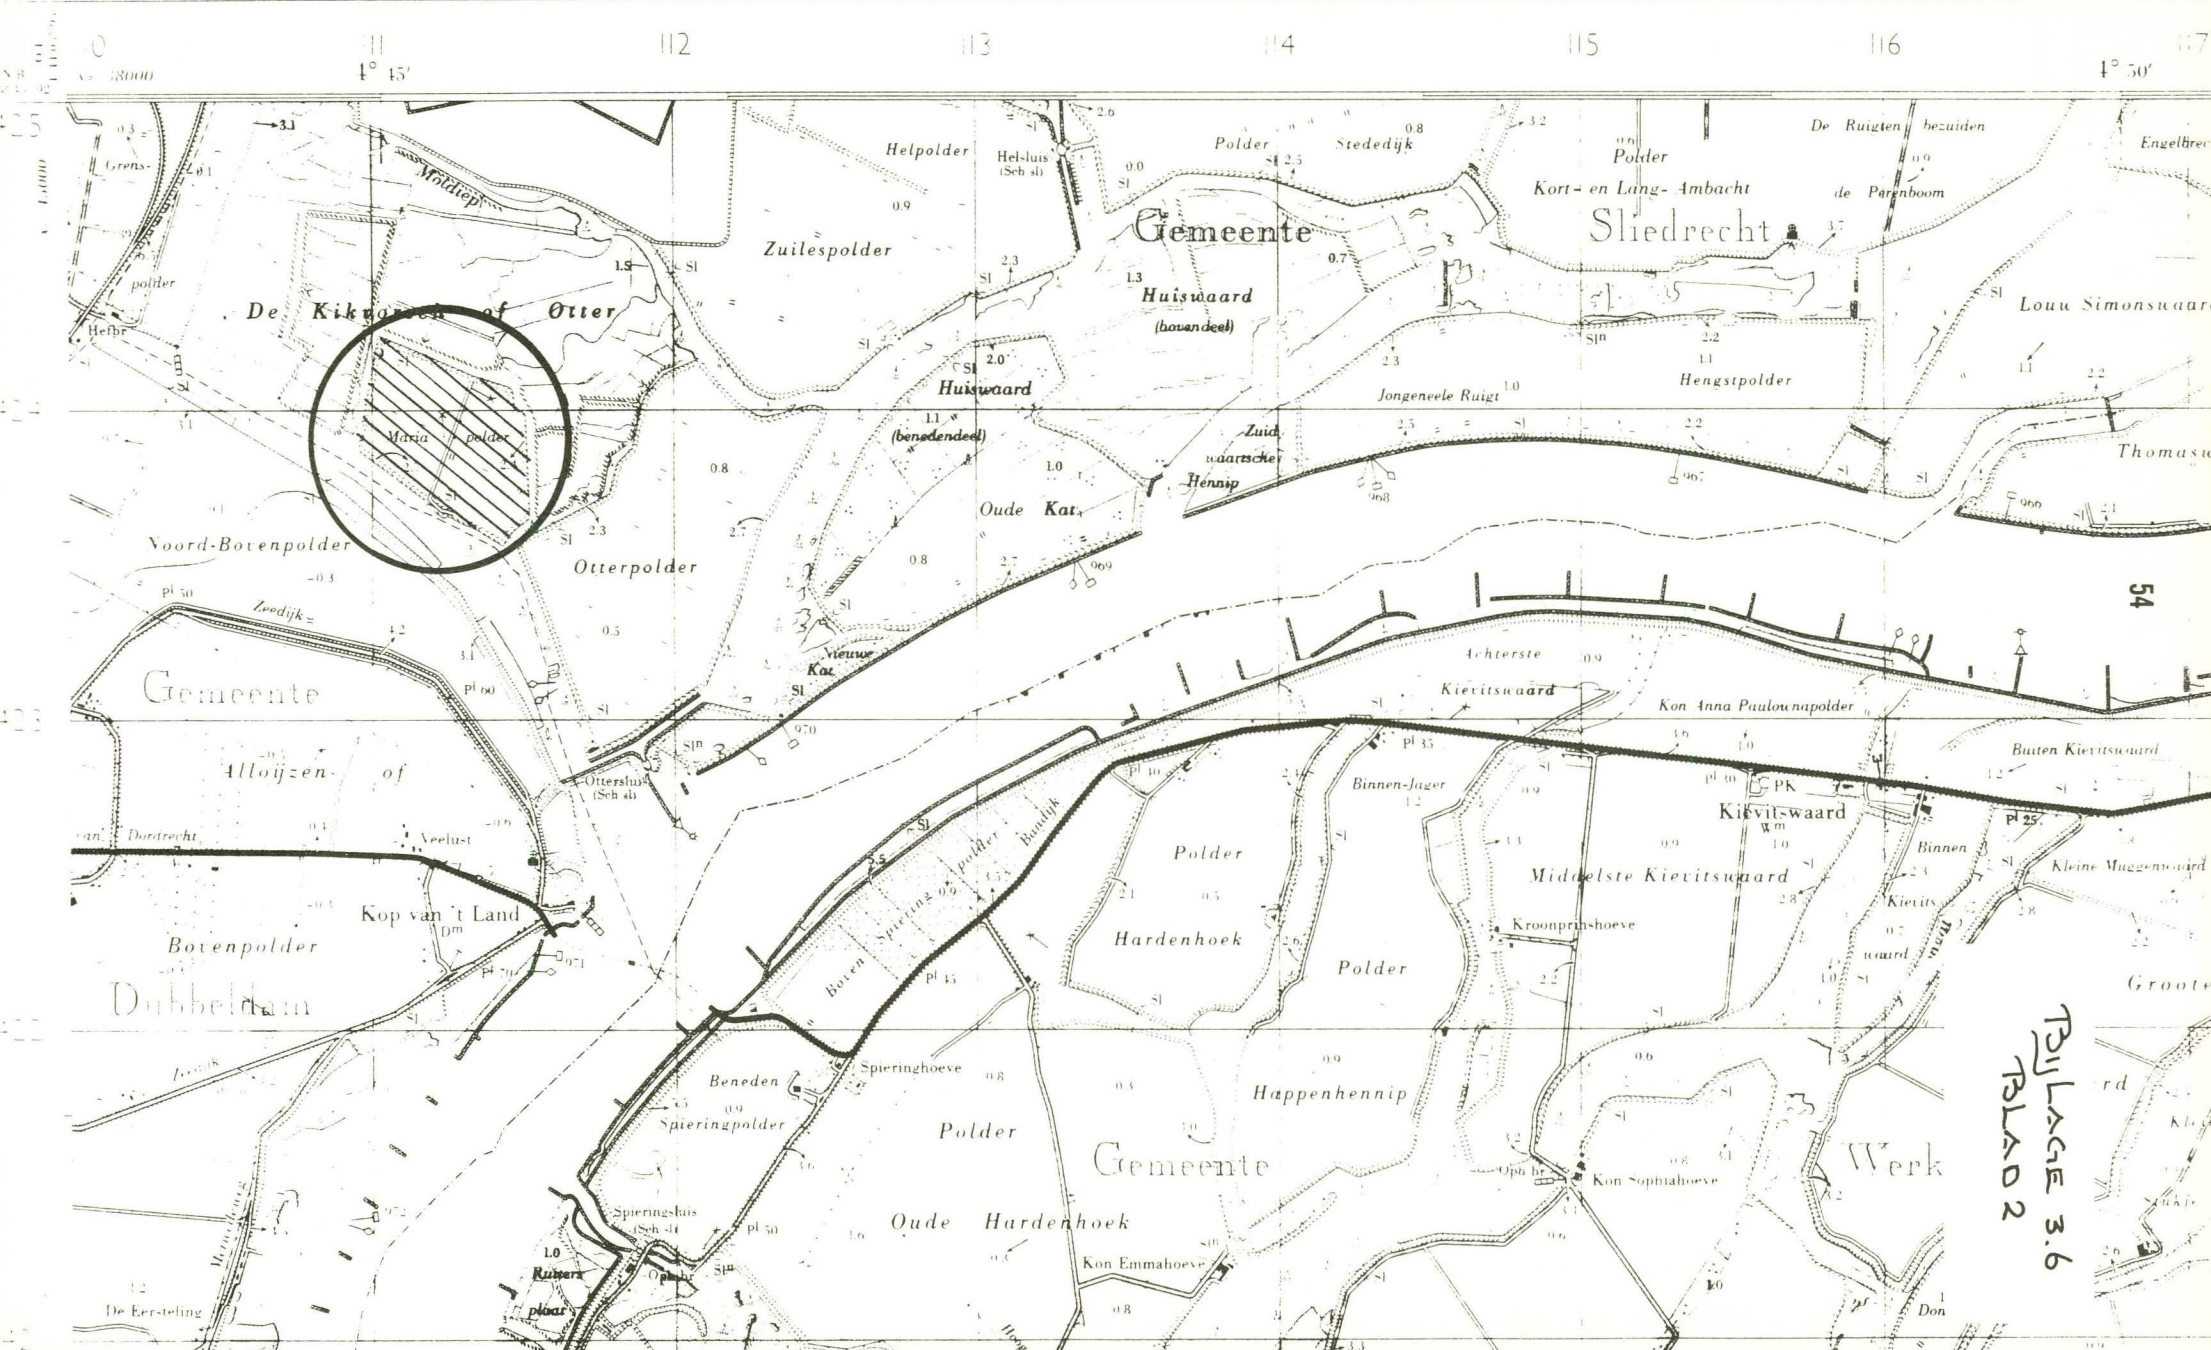
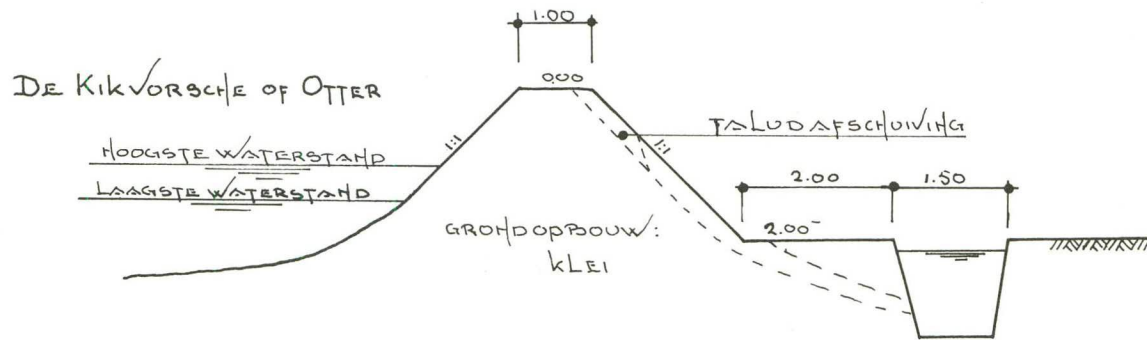
Schadegeval veroorzaakt door muskusrattenaantasting

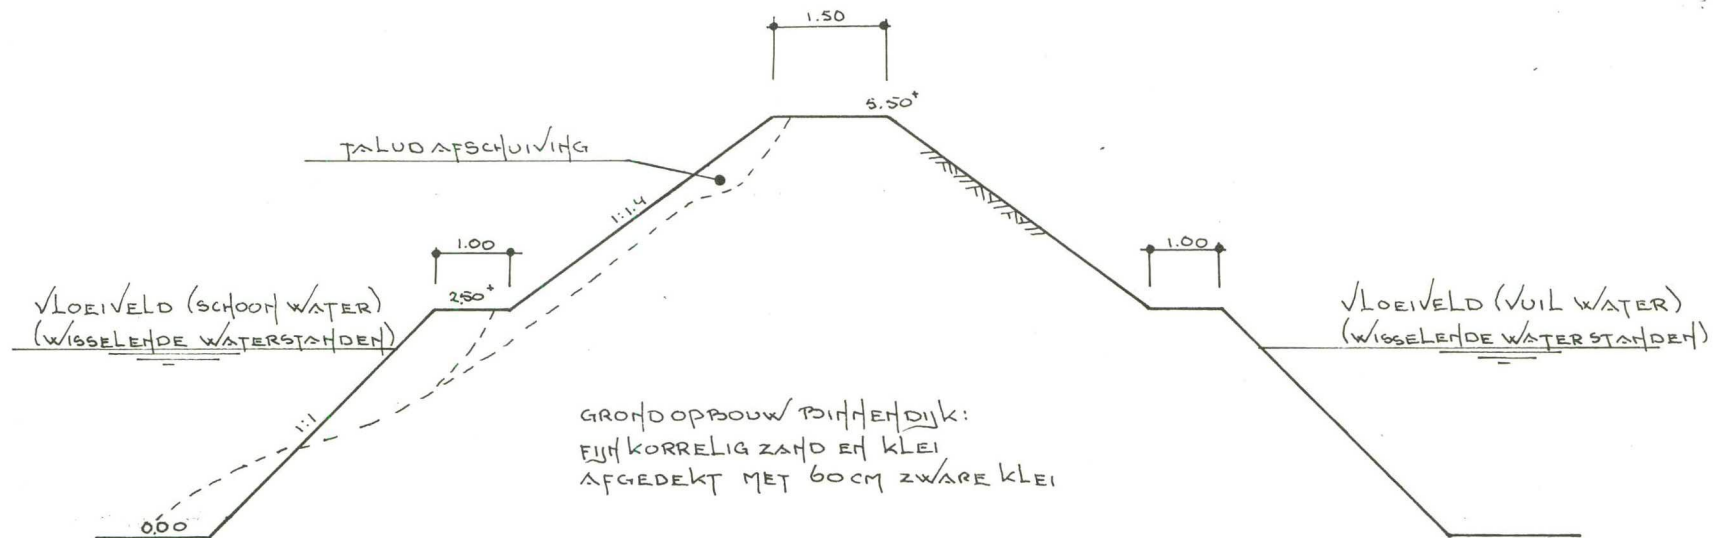
BYLAGE 3.8  
PLAAT 4

- Bij de laatste 35 m aan de zuidzijde zijn 2 oude in- en uitgangen gevonden, waarbij in één geval een zeer lichte verzakking gekonstateerd werd.

Bijzonderheden : Aantastingen door muskusratten is alleen waargenomen in de met schoon water gevulde bassins.  
In de met vuil water gevulde bassins zijn geen aantastingen waargenomen.

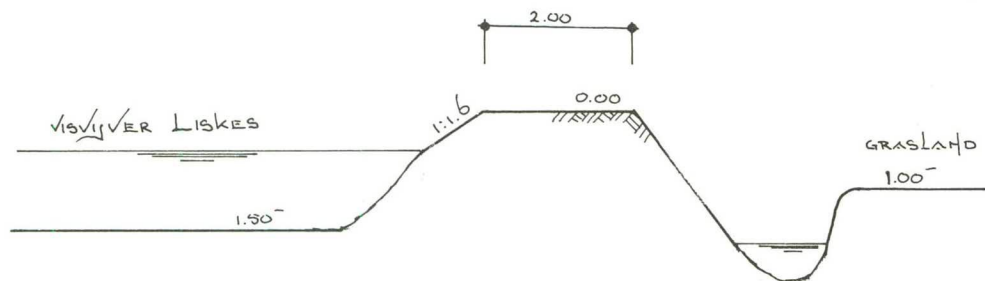
Bijlage 3.9  
Blad 3

De vijver was eind april leeggevist.

Het water was juist aangestuwd, toen de doorbraak plaatsvond.

GRONDOPBOUW DIJK:  
FIJN KORRELIG ZAND

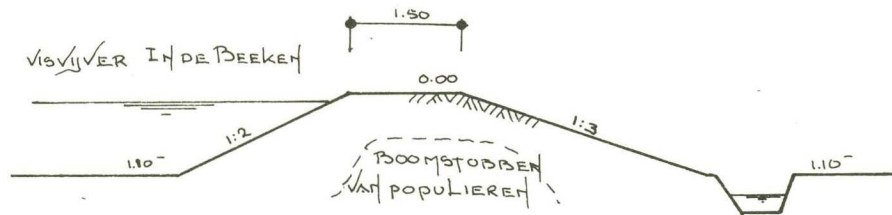
B. Visvijver

Oppervlakte van 1,40 ha met een gemiddeld waterpeil van 1,50 m.

GROENDOOPBOUW DIJK:  
 FIJN KORRELIG ZAND  
 AFGEDEKT MET 20CM ZODEN

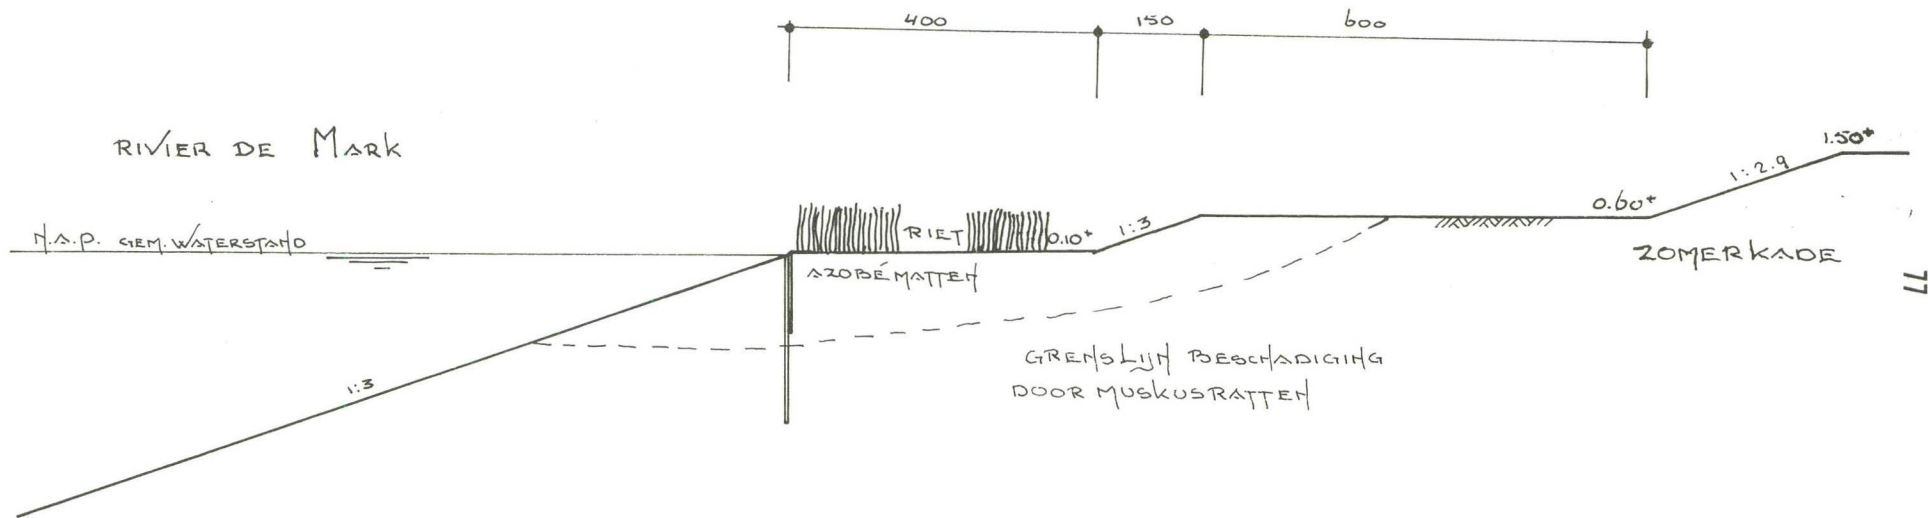
Bijlage 3.11  
Blad 3

Ten gevolge van veel scheepvaart in het najaar (bieten campagne) kalfde de oever sterk af tot aan deze zomerdijk (zie doorsnede).

Op een vijftal andere plaatsen, waar muskusratten aanwezig waren geweest varieerde medio 1973 de omvang van de ontstane oeverkant beschadigingen van circa 3 x 5 m tot 25 x 7 m (voor dit laatste zie fotobijlage).

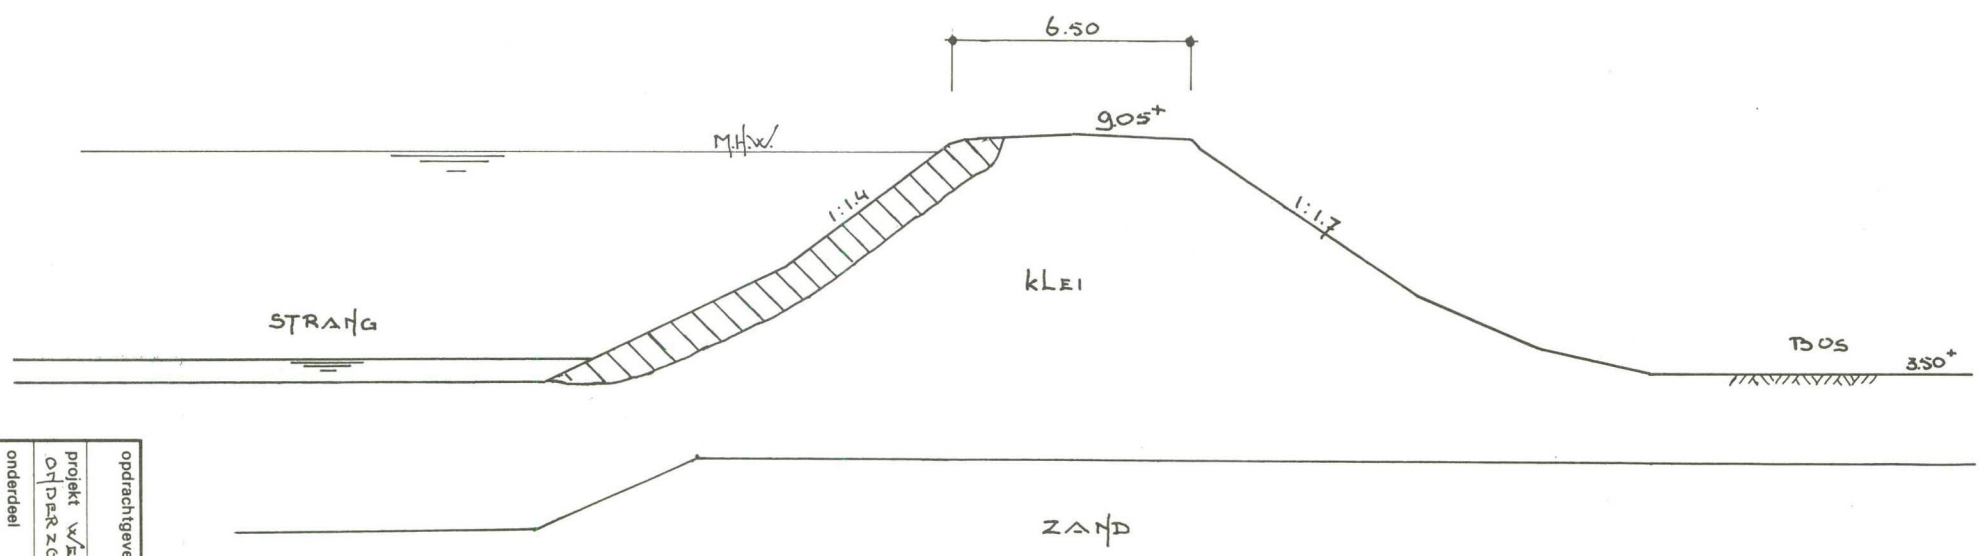
GEDEELTE VAN DE  
 KERING WAAR HET  
 GAAFGESTELSEL KAN  
 VOORKOMEN.
