OD 205, architectuur,  
stedebouw, onderzoek en  
landschap bv

#### EVALUATIEONDERZOEK

beheers- en onderhoudsaspekten en kosten  
groene geluidbeperkende voorzieningen

december 1989  
1883-100

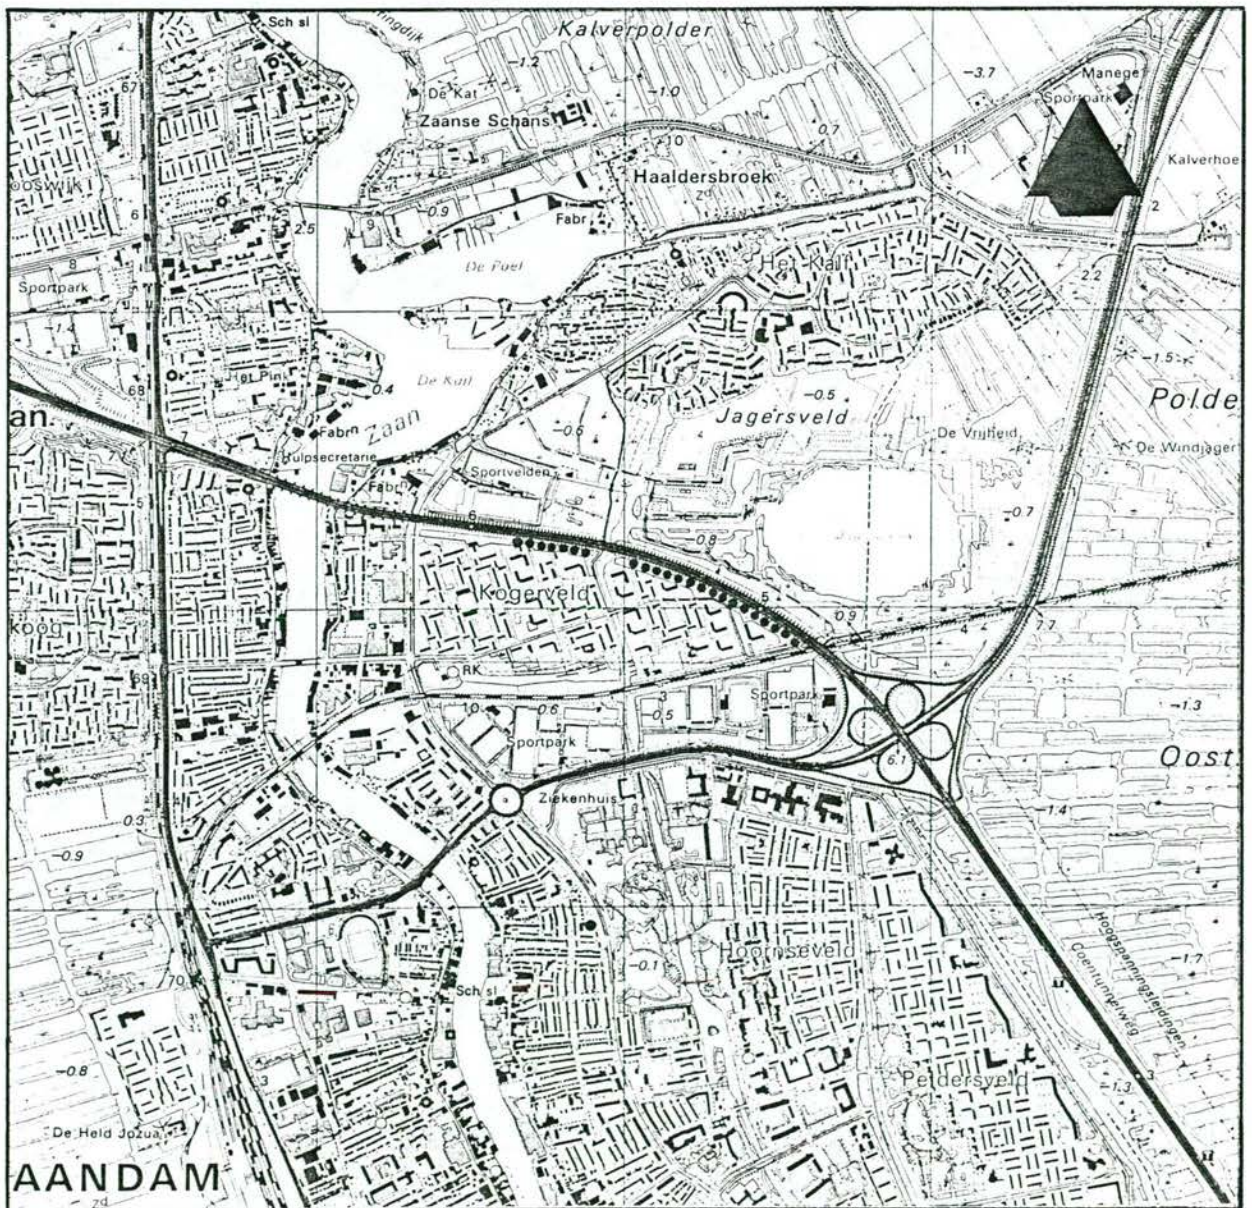
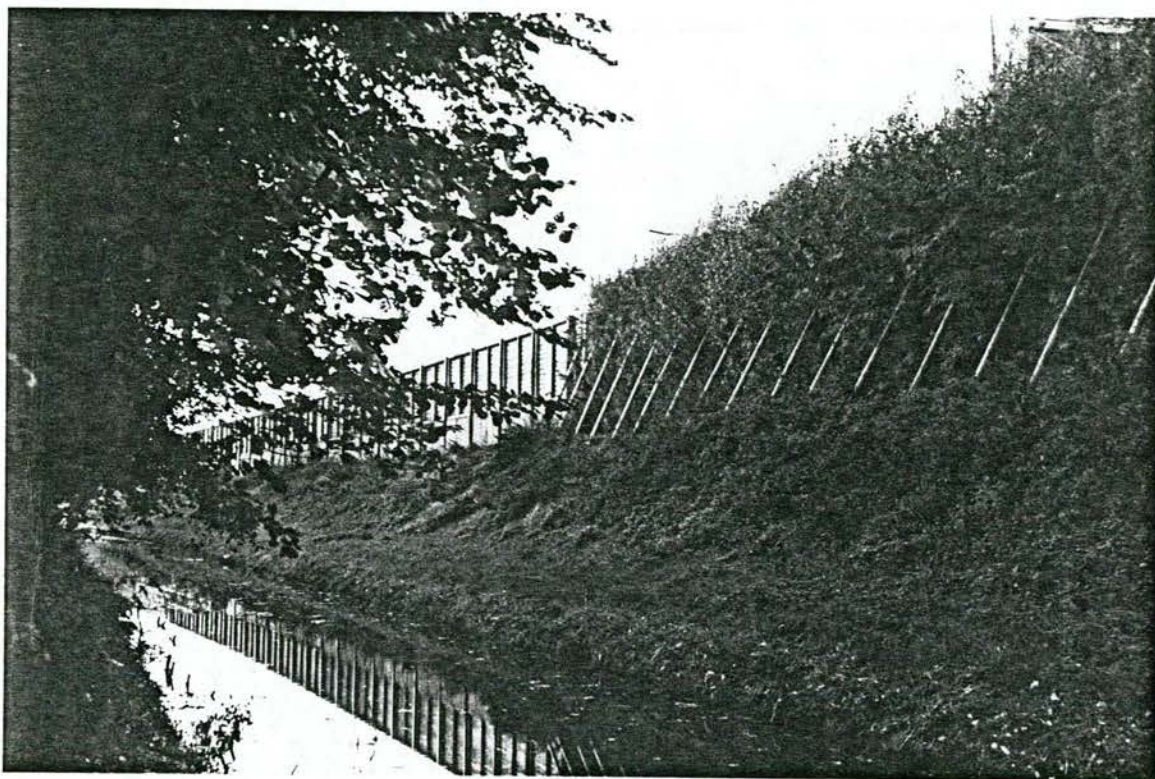
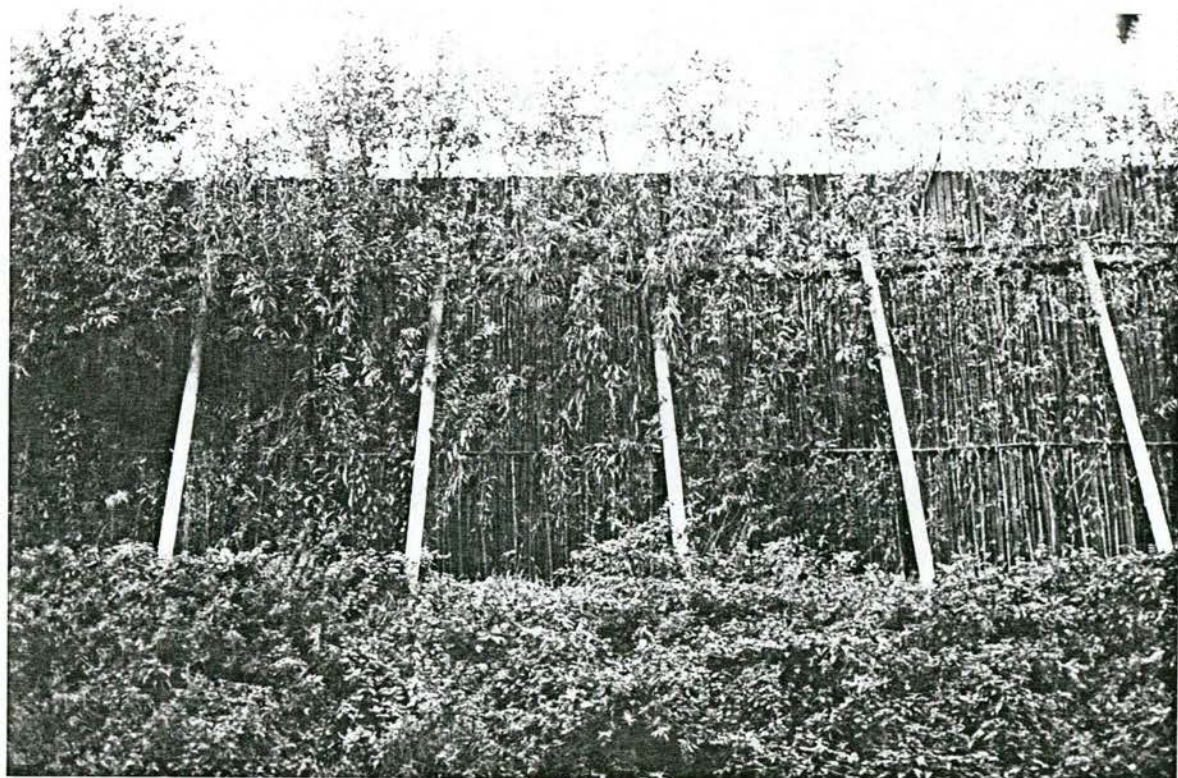
R.W.8, Zaanstad

Het scherm te Zaanstad heeft een zeer hoge inboet hetgeen wordt verklaard met te zoute bodemomstandigheden. Het spoelen van de grond heeft tot nu toe geen merkbare effecten op de konditie van het scherm. Bij beide schermen zijn bestrijdingsmiddelen toegepast. Er zijn zowel in Vinkeveen als in Zaanstad konstruktieve gebreken aan het bovengrondse deel van de schoorkonstruktie gekonstateerd (aantasting rondhout, vervanging klemmen) waardoor getwijfeld kan worden aan de duurzaamheid van deze konstruktie. Wat betreft het ondergrondse deel van deze konstruktie zijn geen gegevens bekend.

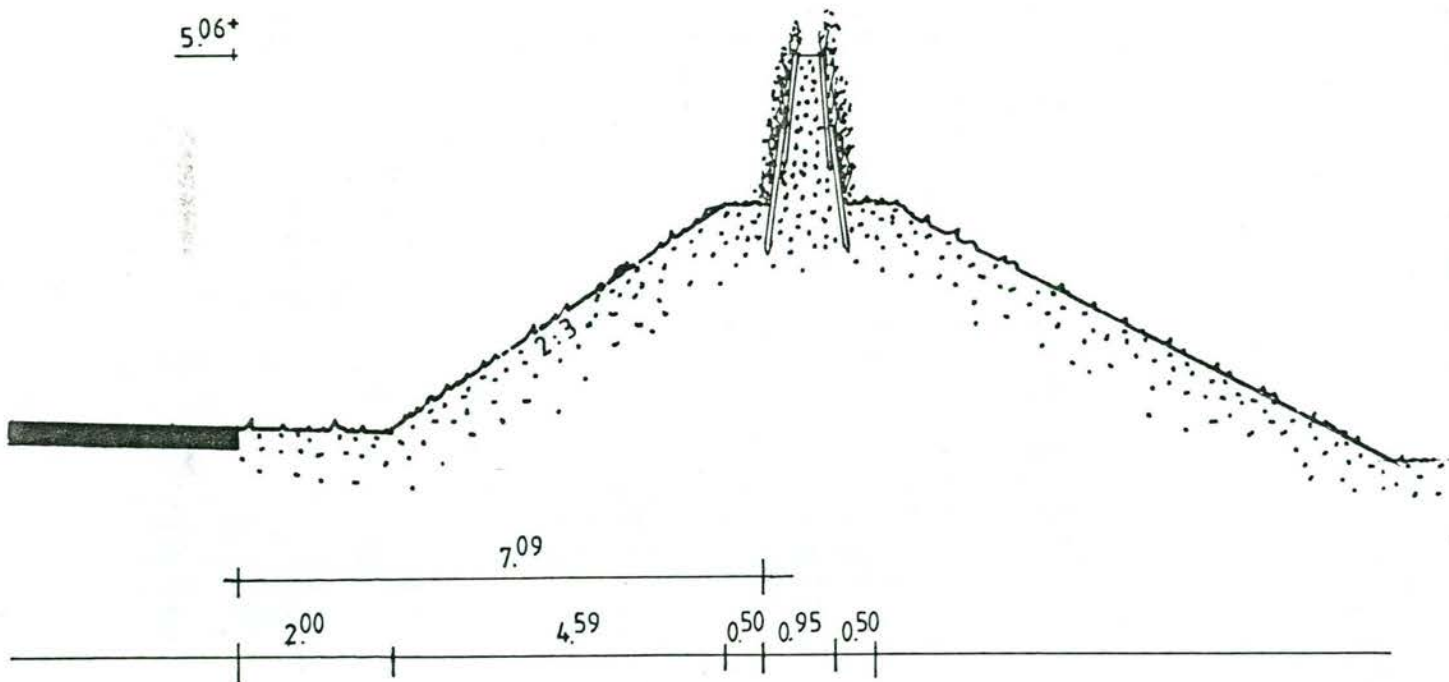
dwarsdoorsnede 1:100

De konditie van het scherm is matig. Het scherm maakt in eerste instantie een groene en gezonde indruk, maar bij nadere beschouwing blijkt dat een groot deel van het wilgenhout niet uitloopt, met name aan de wegzijde. Plaatselijk is in de horizontale slieten een uitval van 50%. Hoewel de vochtvoorziening nu nog voldoet wordt volgens de leverancier ervan (fa. Barenbrug) de leaky-pipe t.z.t. vervangen door een druppel-slang. Als reden wordt opgegeven dat de leaky-pipe, als gevolg van de lage druk die daarbij nodig is, gevoelig is voor de drukverschillen die ontstaan door de hoogteverschillen.

Bij het scherm langs de Pley-route meldde zich geen spontane vegetatie, waarschijnlijk als gevolg van het ontbreken van een vochtvoorziening.

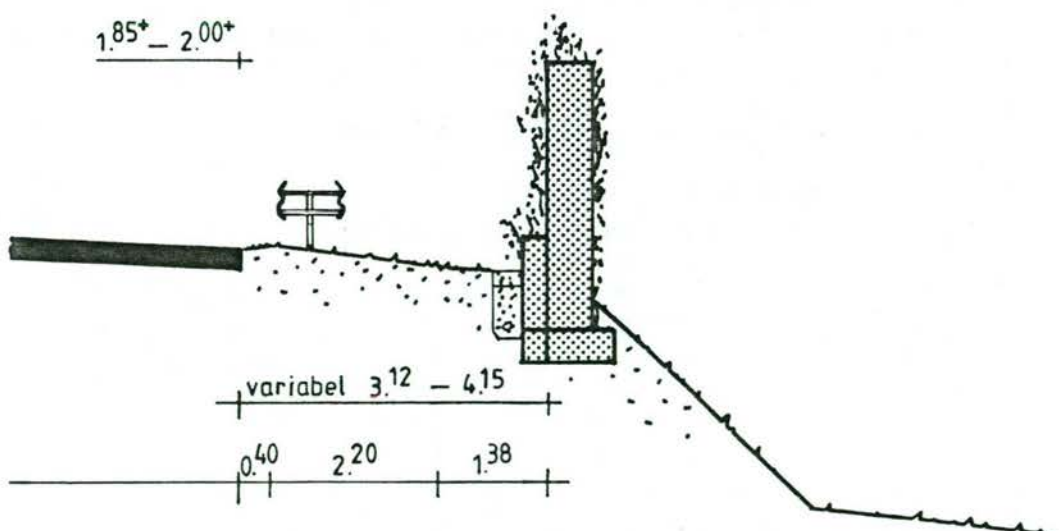
dwarsdoorsnede 1 : 100

Het bevoeiingssysteem laat bij alle drie de schermen te wensen over. Bij de aanleg is de sturingspomp al vervangen. Daarna is door het droge weer, ondanks de bewatering, veel beplanting uitgevallen (meer dan 20%). Doordat het sturingsmechanisme ook een keer gestolen is, is de konditie van het scherm in negatieve zin beïnvloed (het scherm stond te lang droog), en is er (zie ook a4) een verschuiving in het groensortiment opgetreden. Er worden met name vraagtekens gezet bij het funktionieren op langere termijn en, op kortere termijn, bij de capaciteit van de tussenstations en de opvoerleidingen.

Bij het scherm te Driebergen/Maarn funktioneerde de, aanvankelijk automatisch gestuurde, vochtvoorziening niet volgens verwachting, waardoor er veel beplanting uitviel. Om dit probleem te ondervangen is overgeschakeld op watergiften middels een handmatig in te stellen klok. In een aantal bakken zijn haarscheurtjes gekonstateerd. De oorzaak is konstruktief van aard, niet als gevolg van zetting. Met name bij het scherm in Maarn is recent gekonstateerd dat deze haarscheurtjes zo frekwent optreden dat ernstig gevreesd wordt voor het voortbestaan van deze konstruktie.
