WEGBEELDANALYSE
VAN HET WEGGEDEELTE
A6
nabij LELYSTAD
km 75.8 - km 76.2

Maart 1992

1. INLEIDING.

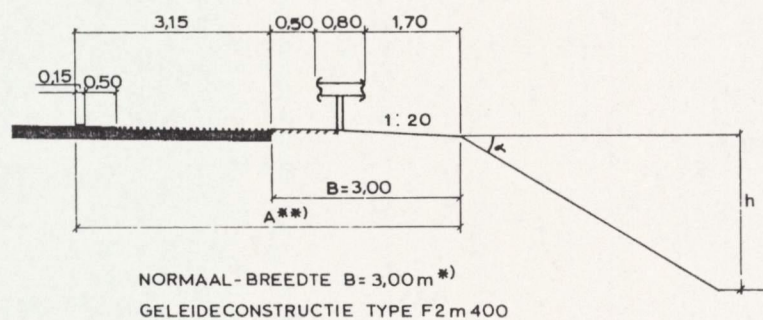
BIJLAGE VI ROA richt. 1974 Hoofdstuk VII/VIII
Plaats geleiderailconstructies
Fig. 4.2.7.

NORMAAL-DWARSPROFIEL VAN OBSTAKELVRIJE ZIJBERM MET EEN
GELEIDECONSTRUCTIE **) GELEGEN LANGS EEN RIJBAAN
(ONTWERPSNELHEID ≥ 90 KM/H) MET EEN VLUCHTSTROOK.

**) bij $h > 2,00\text{m}$ en $\text{tg } \alpha > 1:5$ à $1:6$
en $A < 10,00\text{m}$ een beveiligingsconstructie toepassen

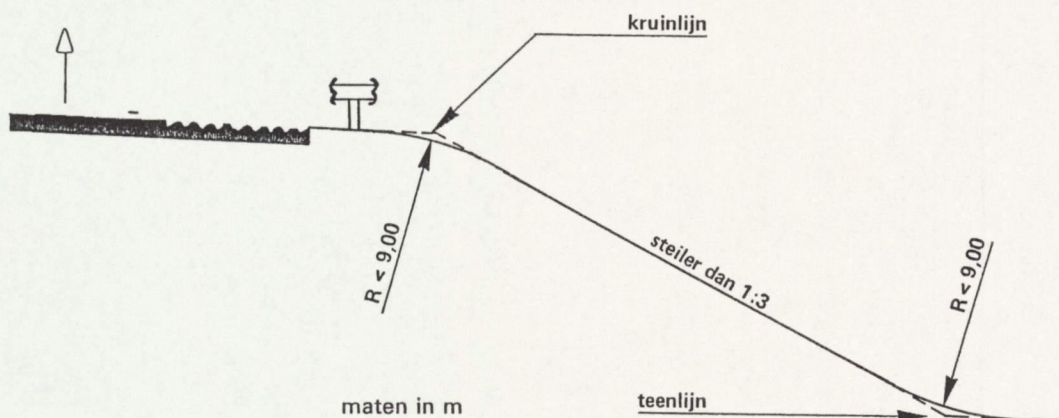
Op grond van het onderzoek moeten onafhankelijk van het hoogteverschil afrondingsstralen kleiner dan 9,00 m en hellingen steiler dan 1:3 als een *gevaarzone* worden aangemerkt.

Taluds met afrondingsstralen van 9,00 m of groter en hellingen van 1:3 of flauwer behoeven in principe niet te worden afgeschermd. Hierbij moet wel worden bedacht, dat indien de helling steiler is dan 1:5 de kans aanwezig is dat voertuigen bij rem- of stuurmanoeuvres over de kop slaan. Aangenomen mag worden dat de meeste bestuurders dergelijke manoeuvres impulsief uitvoeren.

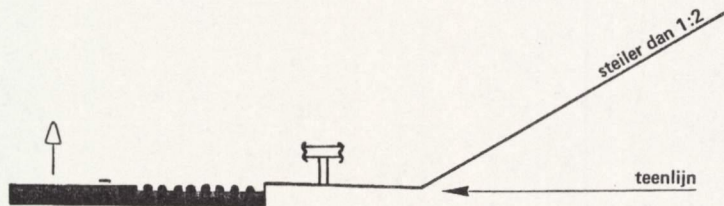
De invloed van de geometrie van opgaande taluds is in beperkte mate onderzocht. Gebleken is dat indien de helling steiler is dan 1:2 deze als een *gevaarzone* moet worden aangemerkt.

Opgaande taluds met een helling van 1:2 of flauwer en een onderafronding van 6,00 m vormen geen gevaarzone en behoeven niet te worden afgeschermd.

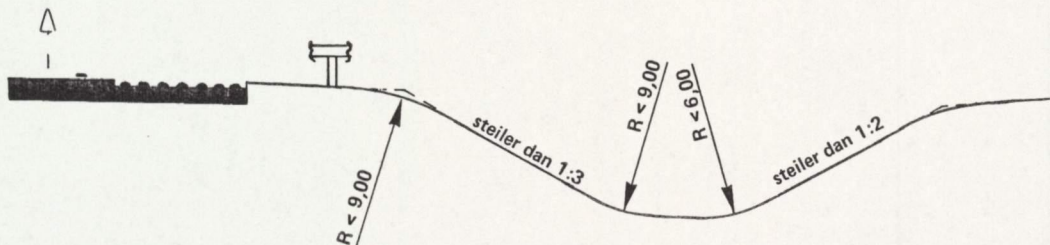
Voor watergangen evenwijdig aan de rijbaan met een waterdiepte van niet meer dan circa 1,00 m (greppels, ondiepe berm sloten) is de geometrie bepalend voor de optredende voertuigvertragingen. Diepte, breedte en taludhellingen spelen daarbij een belangrijke rol. Uit het oogpunt van veiligheid is een trapeziumvormige watergang het meest wenselijk. Bij neergaande hellingen steiler dan 1:3 en afrondingsstralen van 9,00 m of kleiner of opgaande hellingen steiler dan 1:2 moet de watergang als een *gevaarzone* worden aangemerkt.

Een watergang met een waterdiepte groter dan circa 1,00 m moet altijd als een *gevaarzone* worden aangemerkt in verband met verdrinkingsgevaar.
