Verkenning Tiengemeten

6. Civieltechnische aspecten

Rapportnummer: W-DWW-2000-023

Rijkswaterstaat Dienst Weg-en Waterbouwkunde

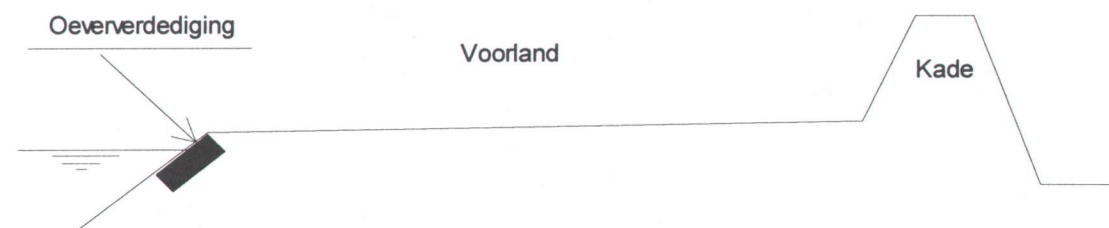
Het eiland Tiengemeten wordt omringd door kades met grasbekleding die een hoogte hebben van 4 tot 5 meter boven NAP. De breedte en hoogteligging van de vooroever varieert. De oever langs de noordkant, oostkant en zuidoostkant is beschermd met beschoeiingen, zetwerk, stortsteen en puin (zie bijlage 3).

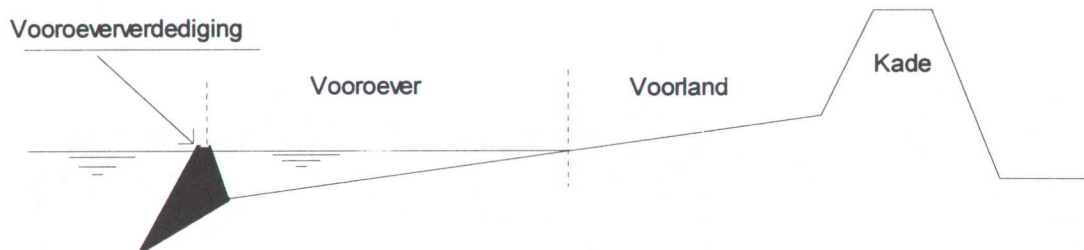
Langs de zuidwestkant en westkant bevinden zich de Blanken Slikken achter een (deels beschadigde) vooroeverbewerking. Achter de vooroeverbewerking vindt plaatselijk rietachteruitgang en oeevererosie plaats (zie bijlage 3).
