VODOSCHA 2
Onderdoorgang Bos en Lommer
(25B-002, BC 01)

Rapportnummer : B-2416b

Betreft : VODOSCHA 2 Onderdoorgang Bos en Lommer (25B-002, BC 01)

In opdracht van de Bouwdienst Rijkswaterstaat is door Nebest b.v. te Groot Ammers een inspectie en laboratoriumonderzoek uitgevoerd aan geprefabriceerde voertuigkeringselementen, z.g. New Jersey profielen (figuur 1), langs de onderdoorgang van het ongelijkvloers kruispunt rijksweg – Bos en Lommer (onderdoorgang Bos en Lommer, topcode 25B-002, BC 01). Doel van het onderzoek was:

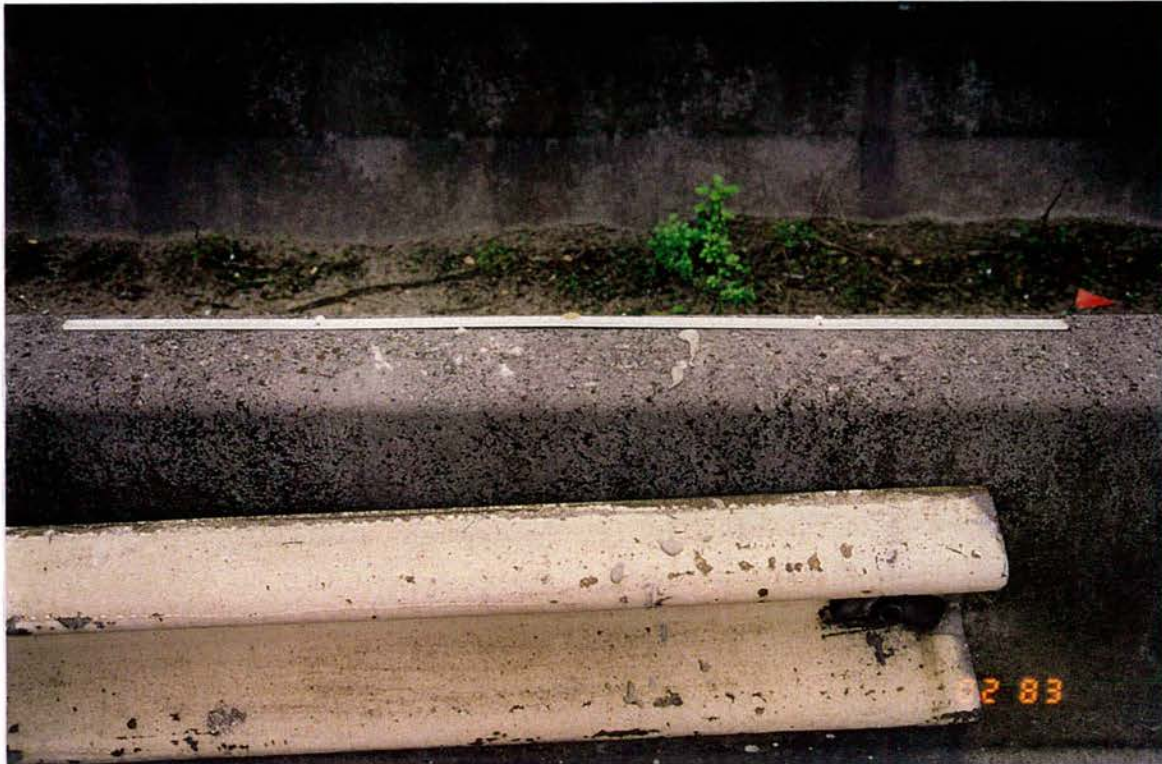
Profielnummer : 1
 Schade : Vlak a is vertoont diverse schades / is matig uitgewassen (foto's 9 en 10); vlak c vertoont aanrij schade; het profiel vertoont 1 verticale sdcheur.
 Materiaalverlies : Circa 15 cm³.
 Kernnummers : Geen.

Foto 9: Rijbanen in noordelijke richting, middenberm, profiel 1, vlak a, zuid deel.

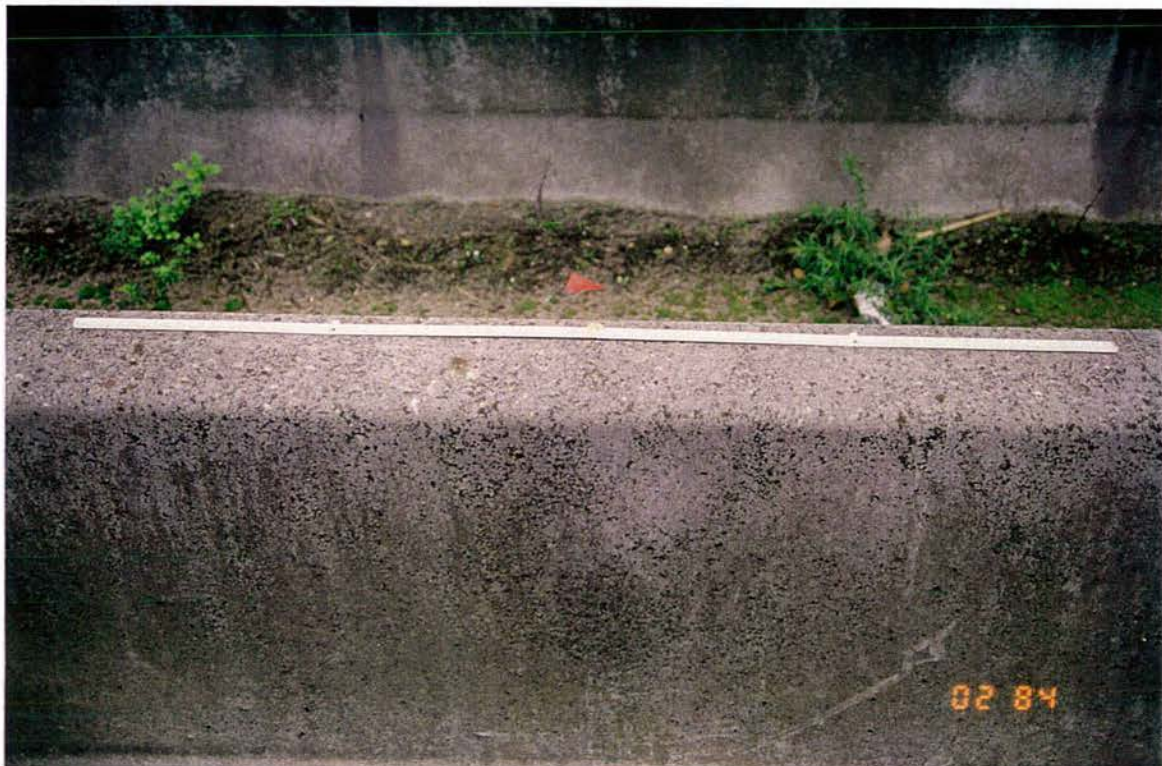
Foto 10: Rijbanen in noordelijke richting, middenberm, profiel 1, vlak a, noord deel.

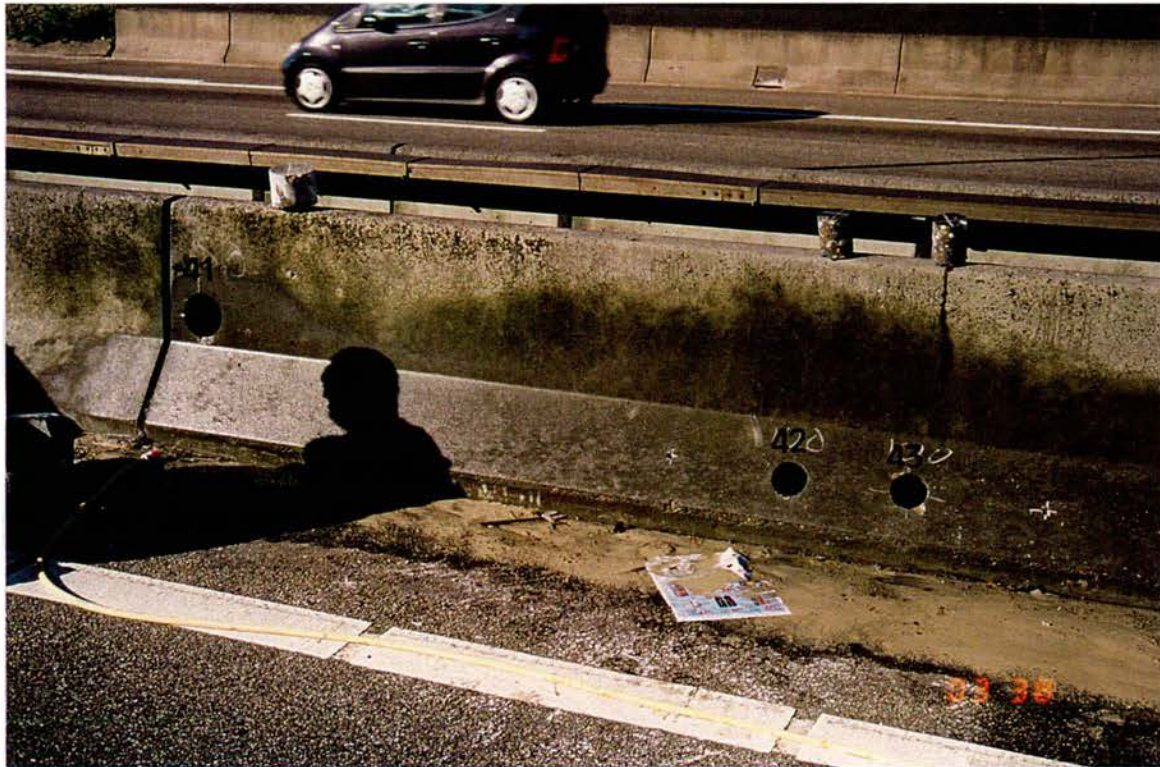
Profielnummer : 3
 Schade : Vlak a vertoont diverse schades / is matig uitgewassen (foto's 11 en 12); vlak d vertoont mechanische schade.
 Materiaalverlies : Circa 10 cm³
 Kernnummers : B-2416 K41, K42, K43 en K44 (foto's 13 en 14).

Foto 13: Rijbanen in noordelijke richting, middenberm, profiel 3, locatie kernen B-2416 K41, K42 en K43.

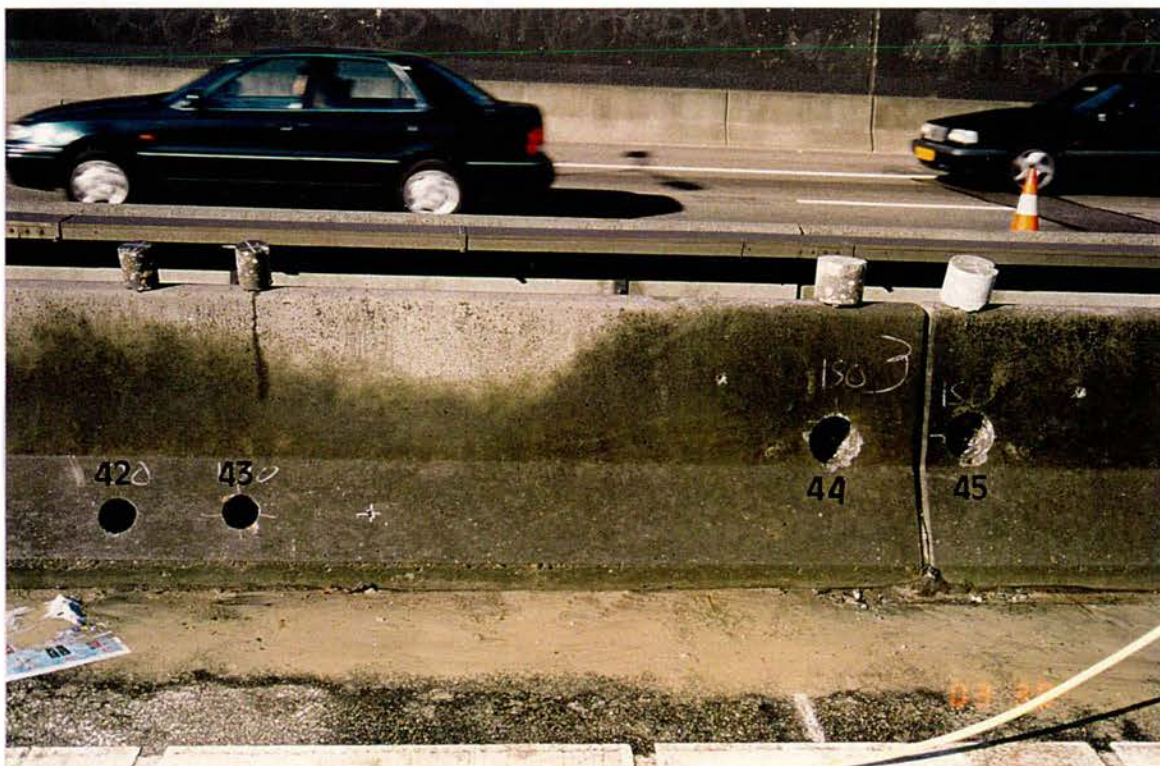
Profielnummer : 4
 Schade : Vlak a vertoont enkele schades (foto 15).
 Materiaalverlies : Circa 1,2 cm³.
 Kernnummers : B-2416 K45 (foto 14).

Foto 14: Rijbanen in noordelijke richting, middenberm, profielen 3 en 4, locatie kernen B-2416 K42, K43, K44 en K45.

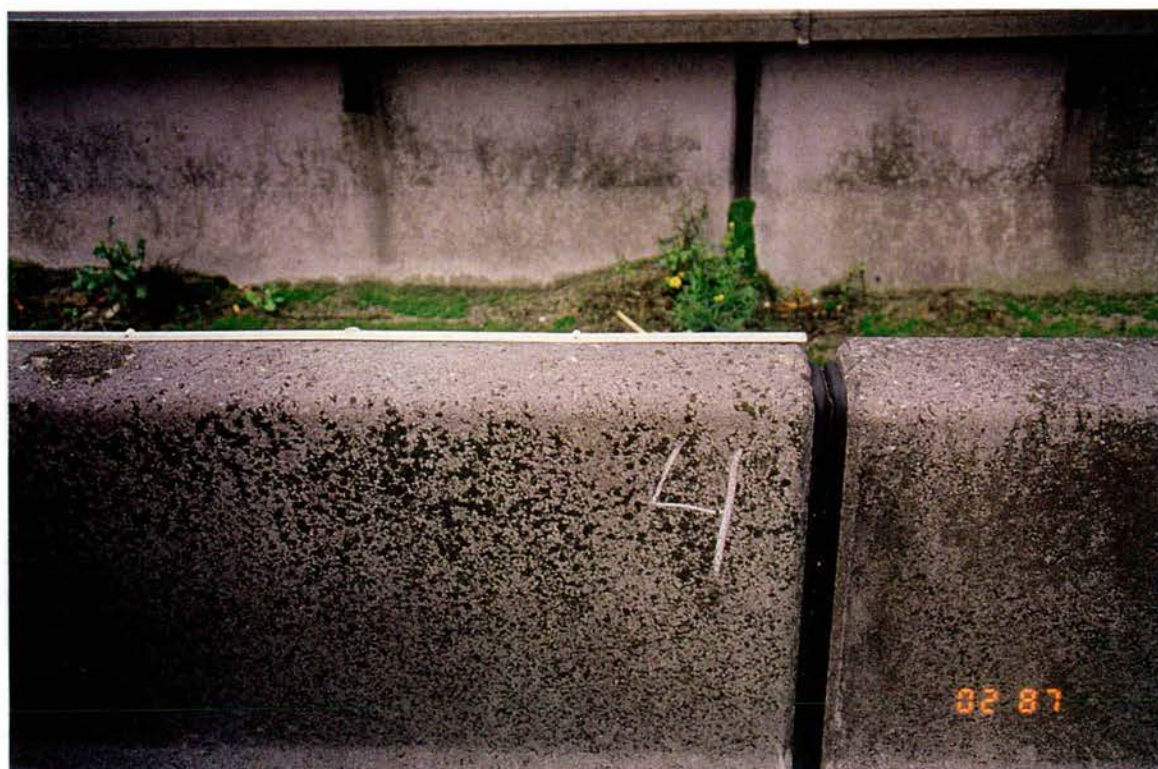
Foto 15: Rijbanen in noordelijke richting, middenberm, profiel , vlak a.

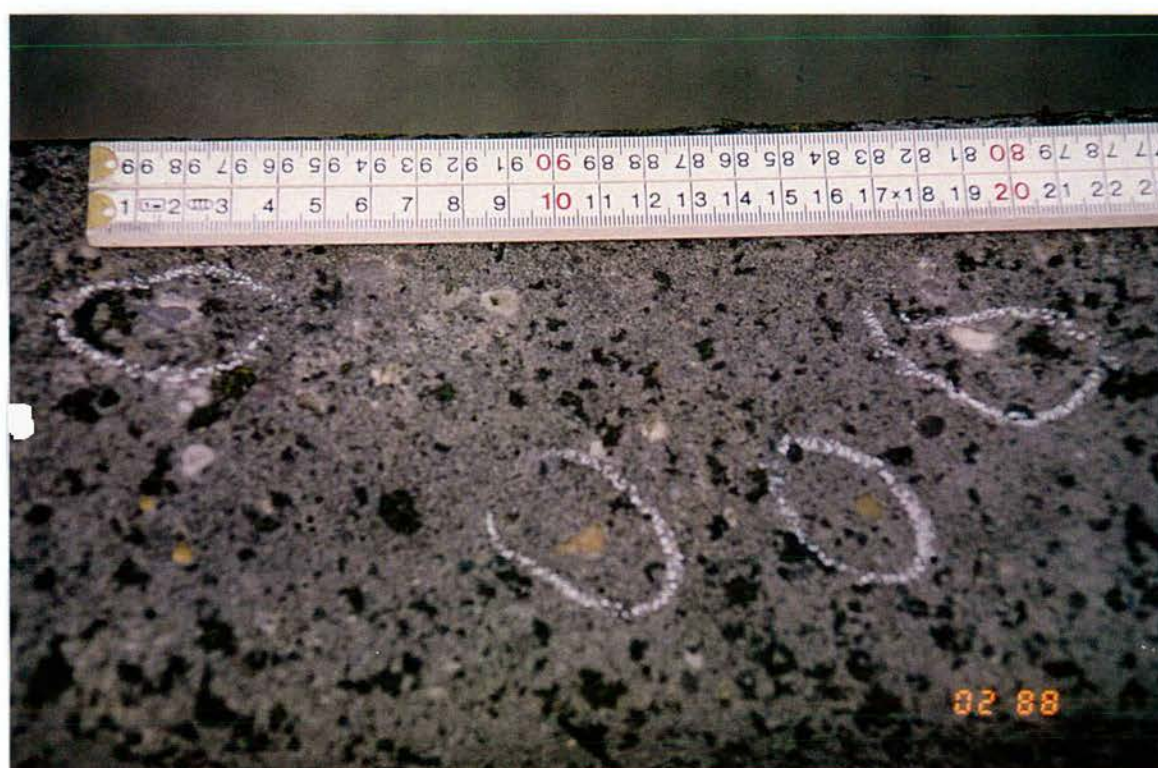
Profielnummer : 5
 Schade : Enkele schades op vlak a (foto's 16 en 17); vlak d vertoont mechanische schade.
 Materiaalverlies : Circa 0,8 cm³.
 Kernnummers : Geen.

Foto 16: Rijbanen in noordelijke richting, middenberm, profiel 5, vlak a.

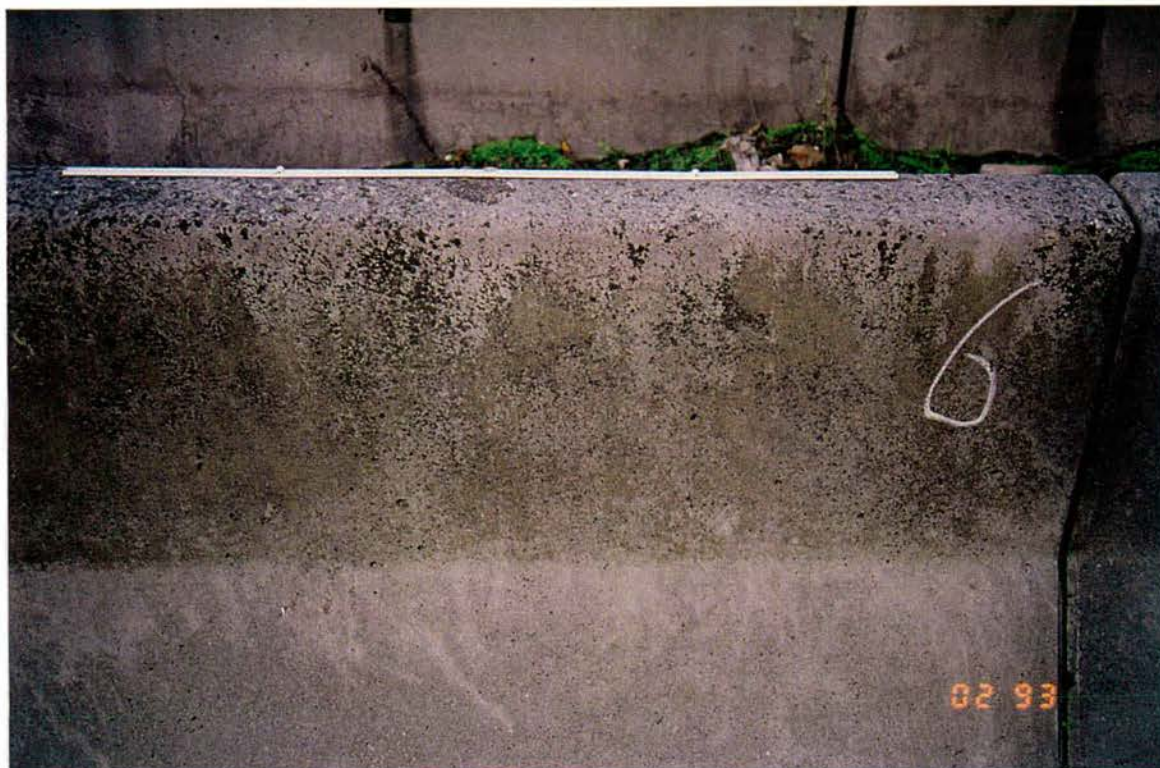
Profielnummer : 6
 Schade : Vlak a vertoont diverse schades (foto's 18 t/m 21); vlak d vertoont mechanische schade.
 Materiaalverlies : Circa 27 cm³.
 Kernnummers : Geen.

Foto 21: Rijbanen in noordelijke richting, middenberm, profiel 6, vlak a, noord deel.

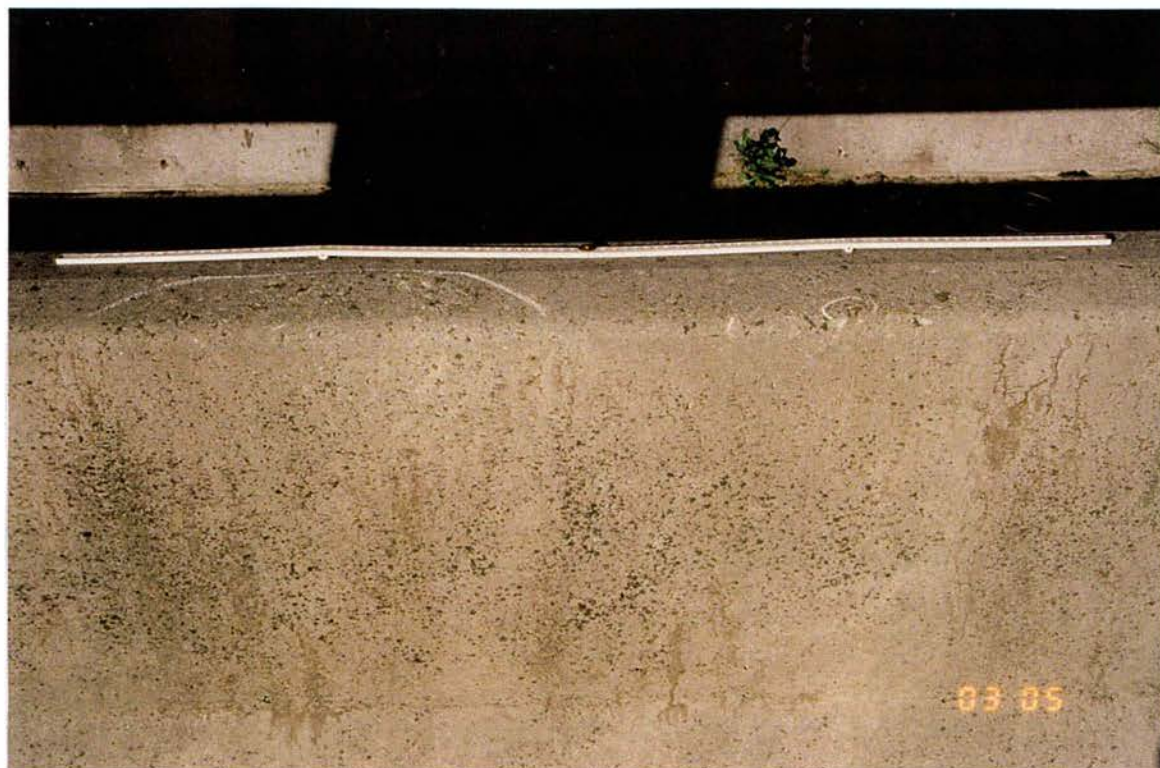
Schade : Vlak a vertoont enige schades (foto's 31 t/m 33); vlak c vertoont één schade (foto 34).

Foto 33: Rijbanen in noordelijke richting, middenberm, profiel 14, vlak a.

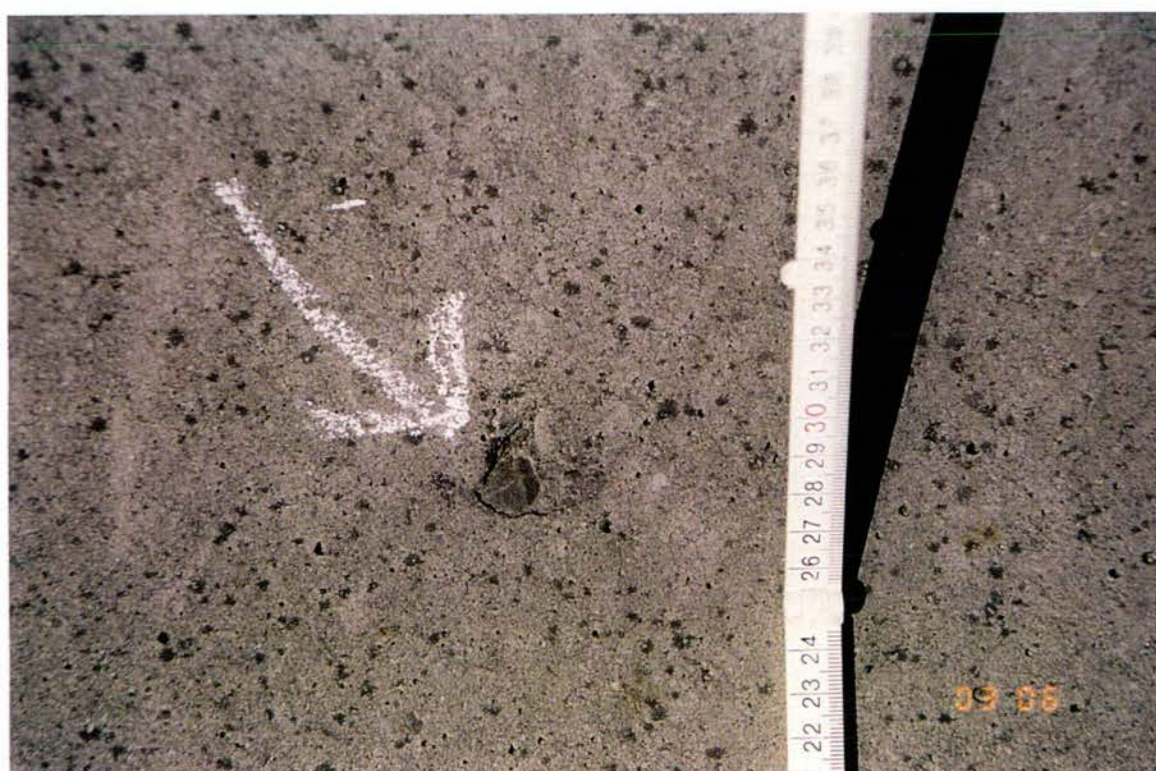
Foto 34: Rijbanen in noordelijke richting, middenberm, profiel 14, vlak c.

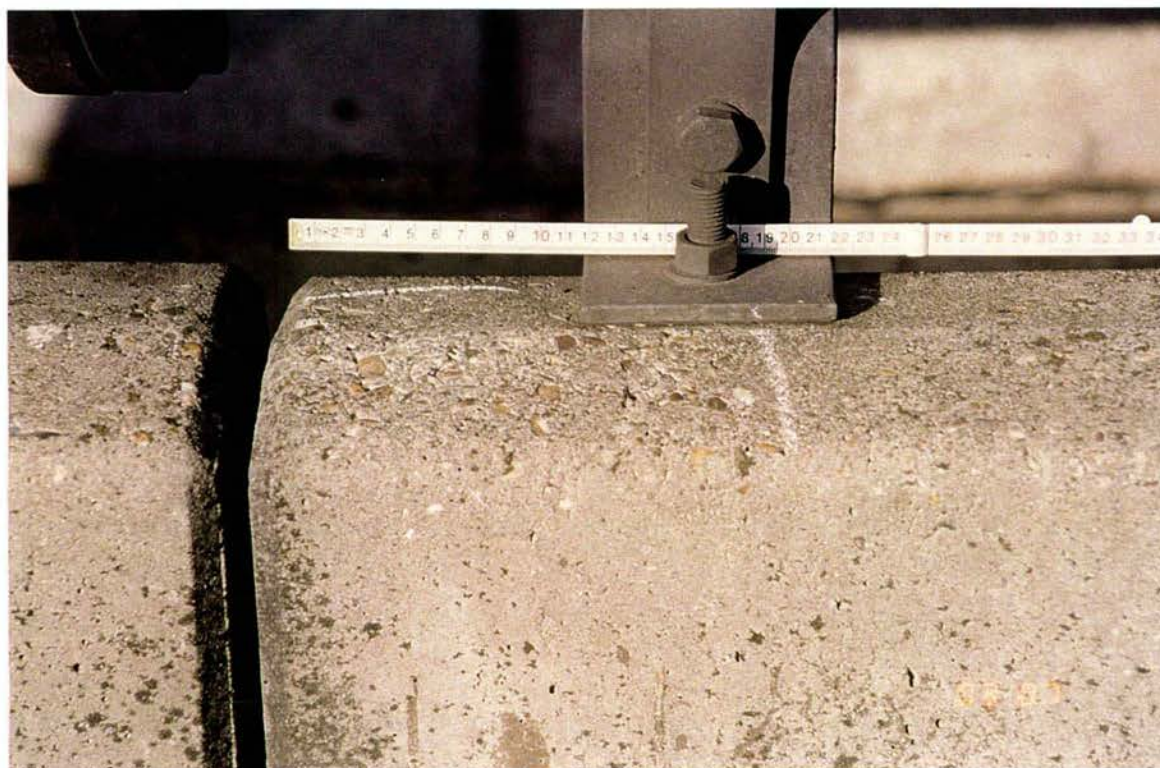
Schade : Vlak a vertoont diverse schades (foto's 35 en 36) en is licht uitgewassen.

Foto 35: Rijbanen in noordelijke richting, middenberm, profiel 15, vlak a.

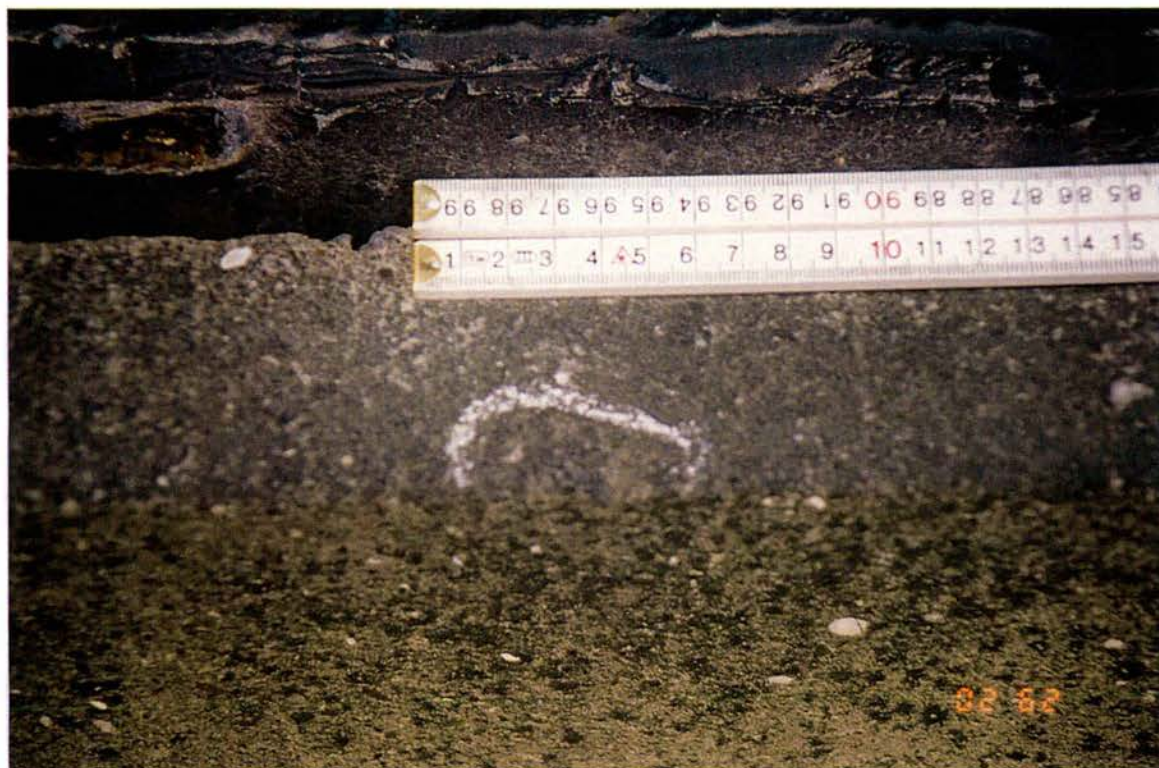
Profielnummer : 3
 Schade : Vlak a vertoont enkele schades (foto's 42 en 43); vlak c is zeer licht uitgewassen.
 Materiaalverlies : Circa 0,6 cm³.
 Kernnummers : Geen.

Foto 43: Rijbanen in zuidelijke richting, zijberm, profiel 3, vlak a.

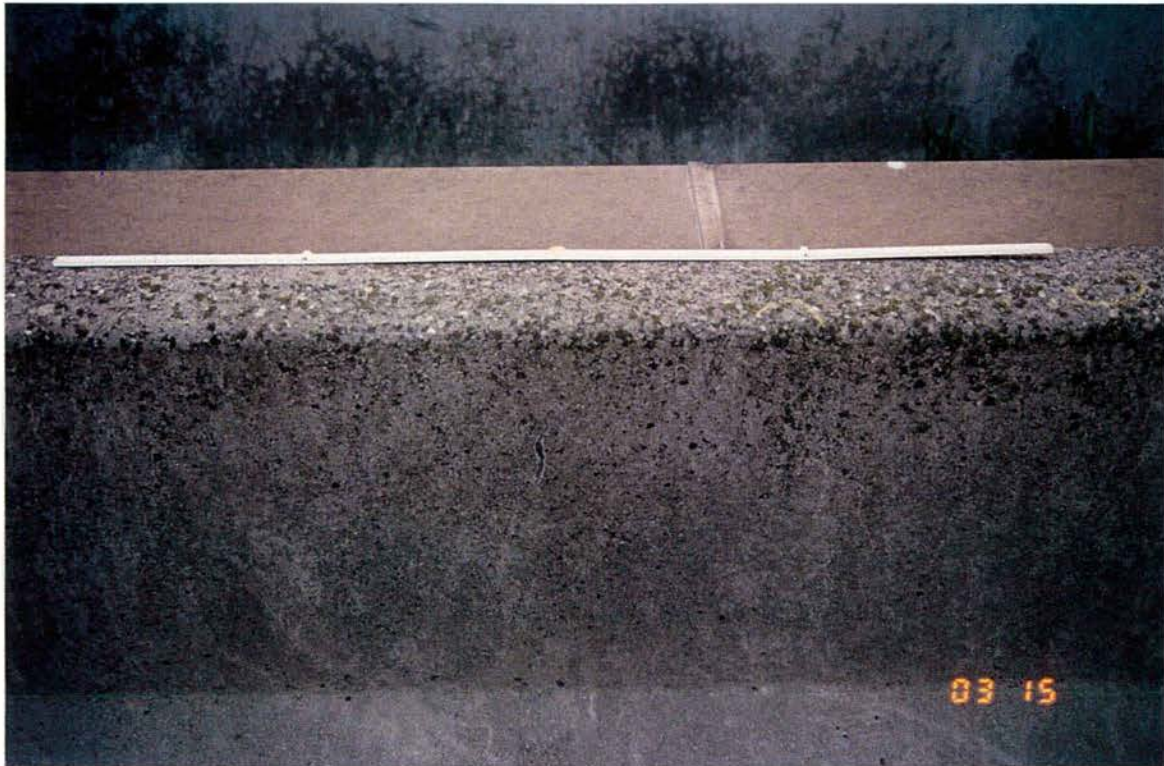
Profielnummer : 3
 Schade : Vlak a vertoont diverse schades (foto's 49 t/m 52); vlak c vertoont enkele schades (foto 53). Het profiel vertoont 2 verticale scheuren.
 Materiaalverlies : Circa 2,9 cm³.
 Kernnummers : Geen.

Foto 51: Rijbanen in zuidelijke richting, middenberm, profiel 3, vlak a, noord – zuid deel.

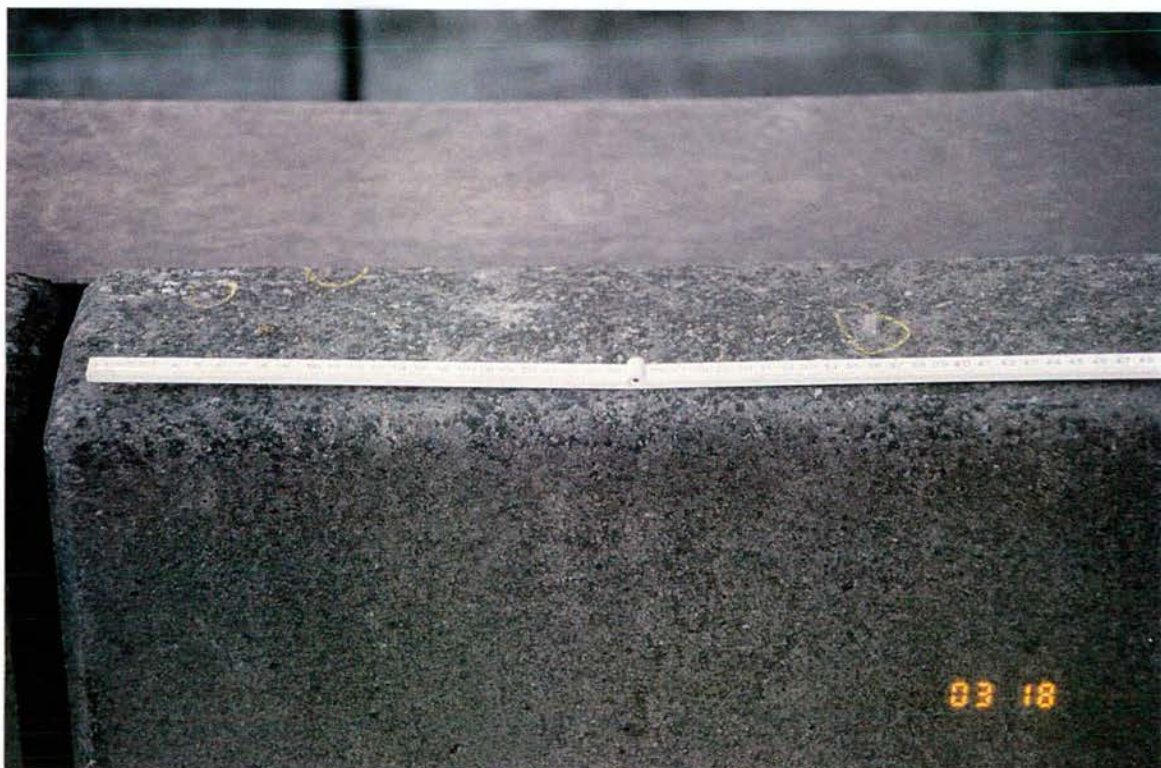
Profielnummer : 4
 Schade : Vlak a vertoont enige schades (foto's 54 en 55) en is licht uitgewassen aan de niet beschutte zijde.
 Materiaalverlies : Circa 0,5 cm³.
 Kernnummers : Geen.

Foto 54: Rijbanen in zuidelijke richting, middenberm, profiel 4, vlak a, noord deel.

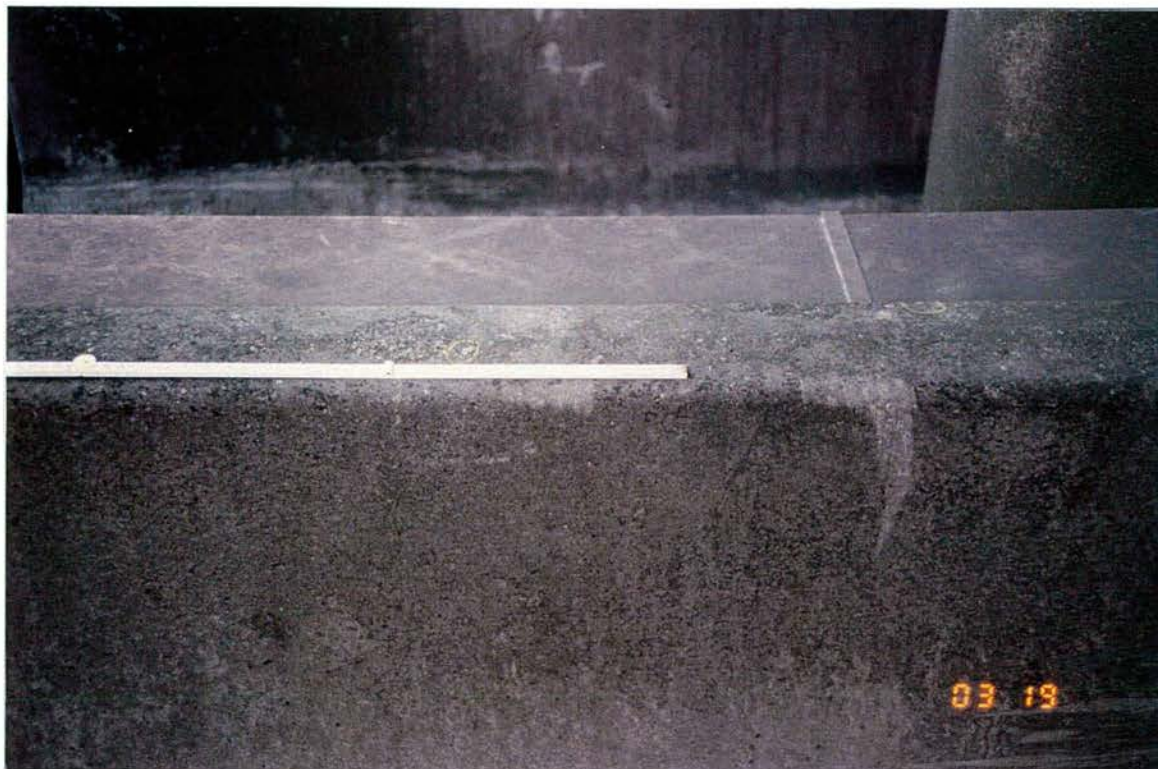
Foto 55: Rijbanen in zuidelijke richting, middenberm, profiel 3, vlak a, zuid deel.

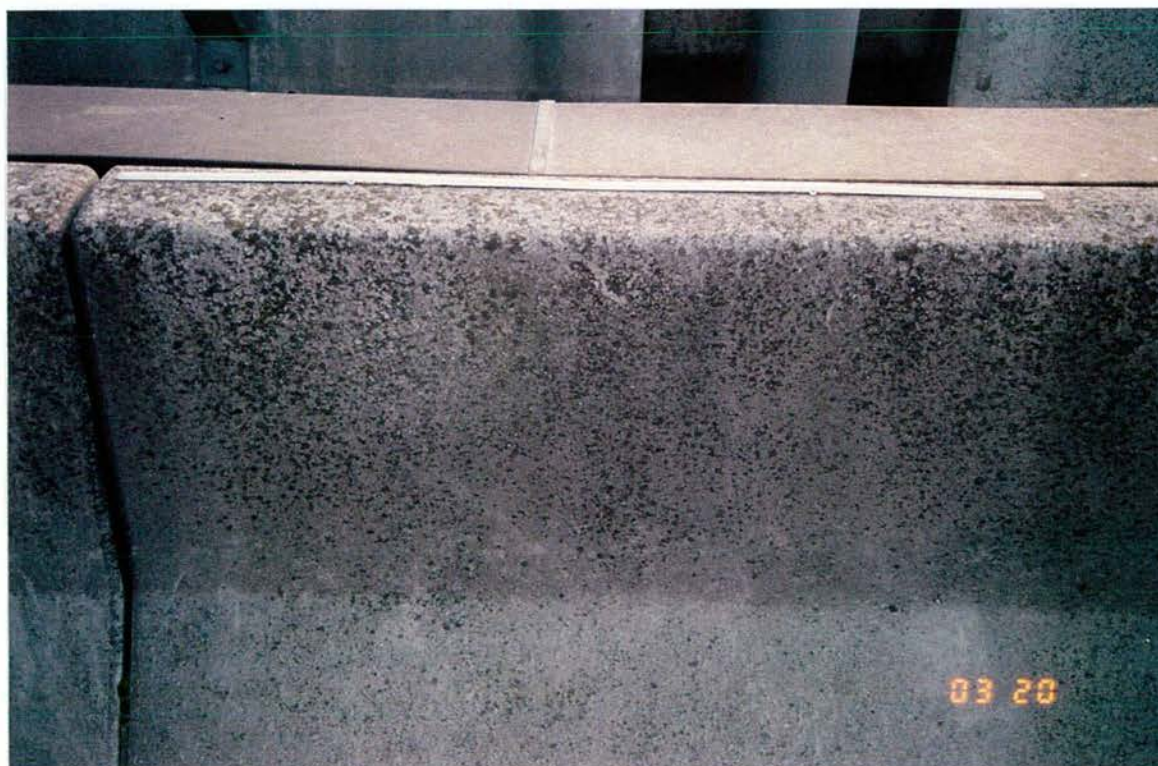
Profielnummer : 5
 Schade : Vlak a vertoont diverse schades (foto's 56 t/m 60) en is matig uitgewassen.
 Materiaalverlies : Circa 3,9 cm³.
 Kernnummers : Geen.

Foto 56: Rijbanen in zuidelijke richting, middenberm, profiel 5, vlak a, noord deel.

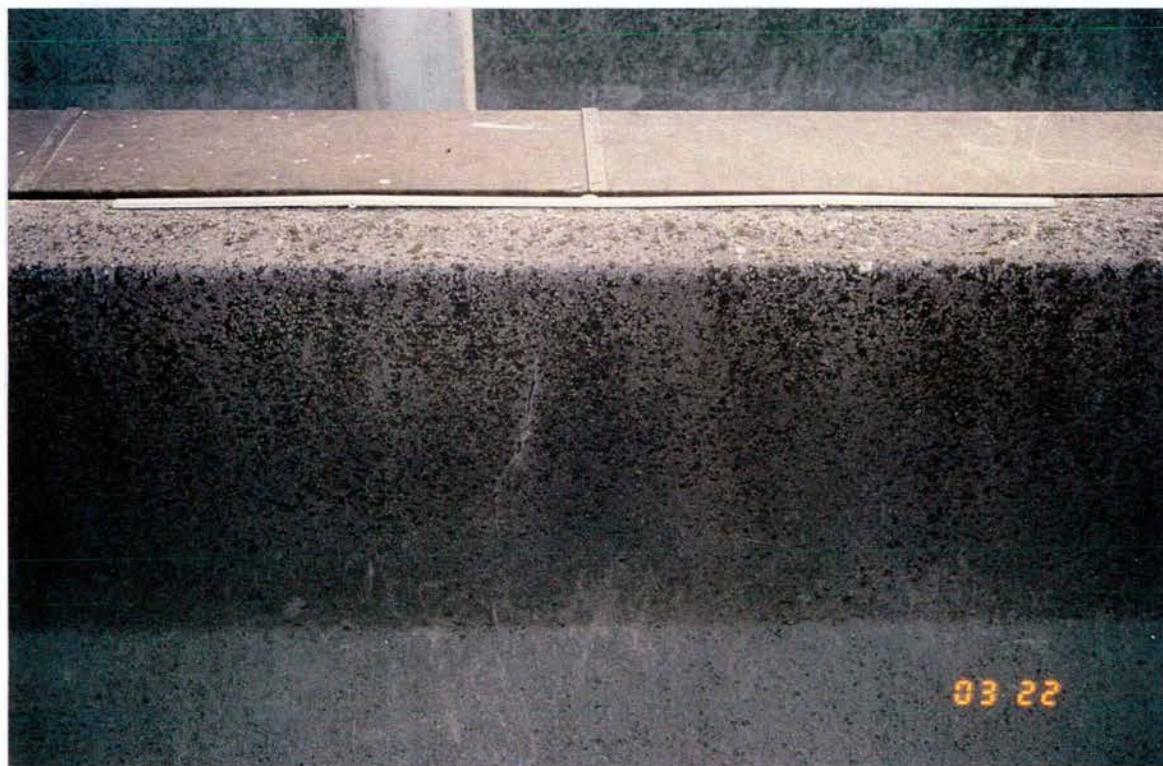
Foto 58: Rijbanen in zuidelijke richting, middenberm, profiel 5, vlak a, midden deel.

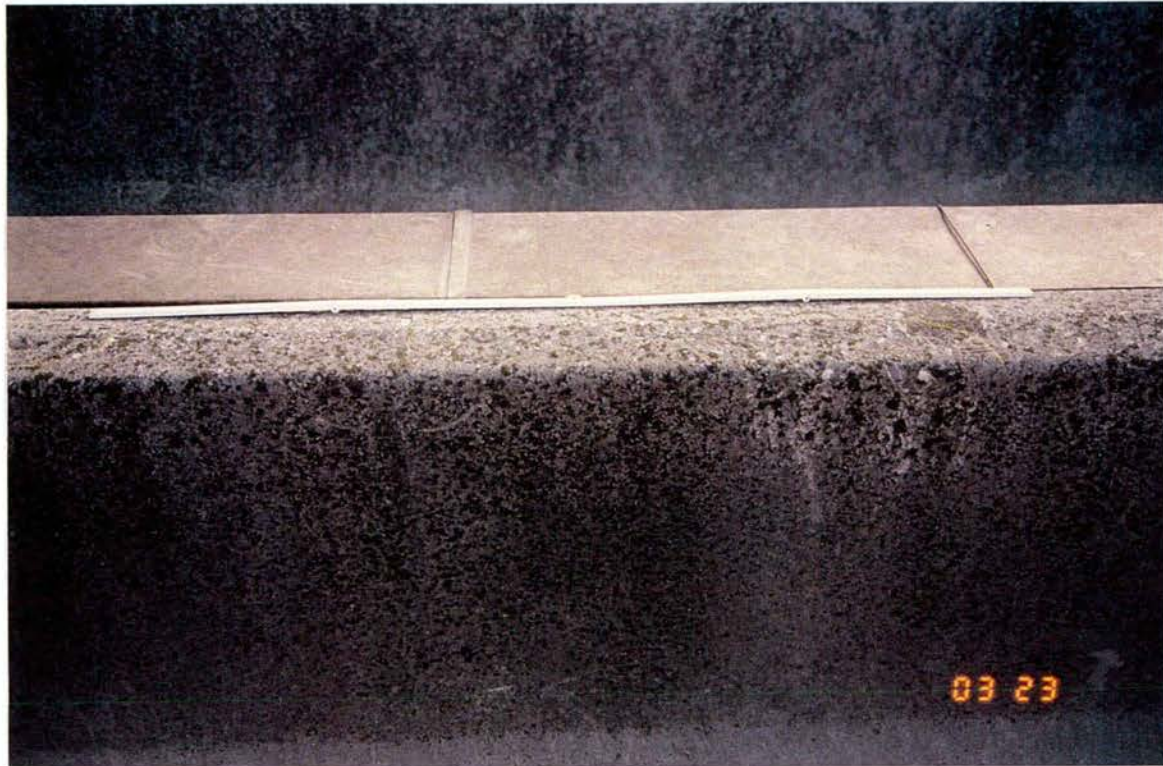
Foto 59: Rijbanen in zuidelijke richting, middenberm, profiel 5, vlak a, noord – zuid deel.

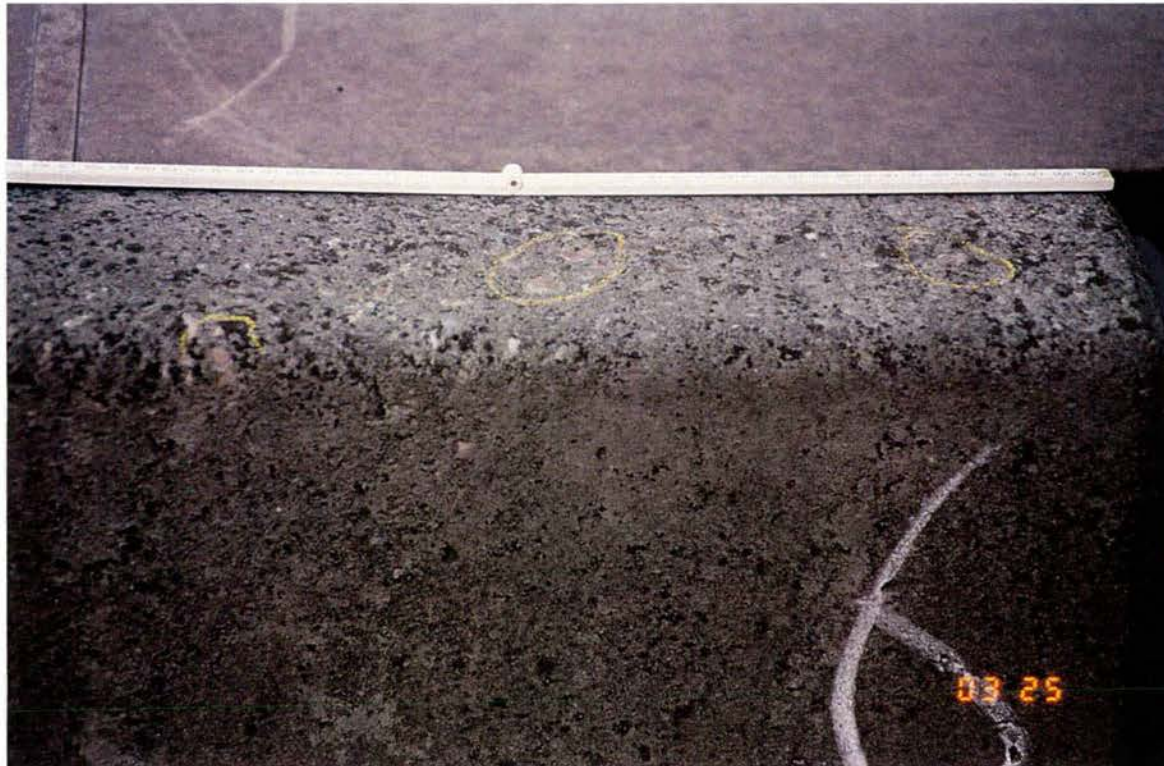
Profielnummer : 6
 Schade : Vlak a vertoont enkele schades (foto 61) en is licht uitgewassen.
 Materiaalverlies : Circa 0,4 cm³.
 Kernnummers : Geen.

Foto 61: Rijbanen in zuidelijke richting, middenberm, profiel 61, vlak a.

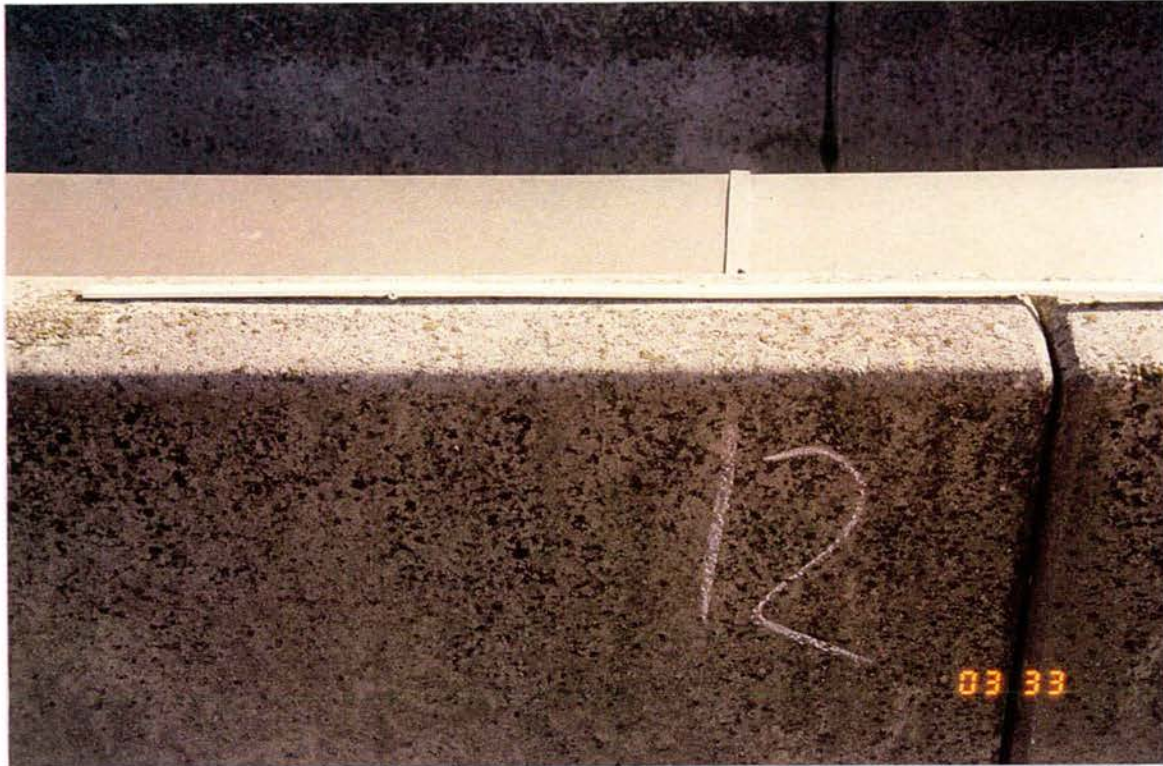
Profielnummer : 12
 Schade : Vlak a vertoont enkele schades (foto's 68 en 69) en is licht uitgewassen.
 Materiaalverlies : Circa 0,3 cm³.
 Kernnummers : Geen.

Foto 69: Rijbanen in zuidelijke richting, middenberm, profiel 12, vlak a.

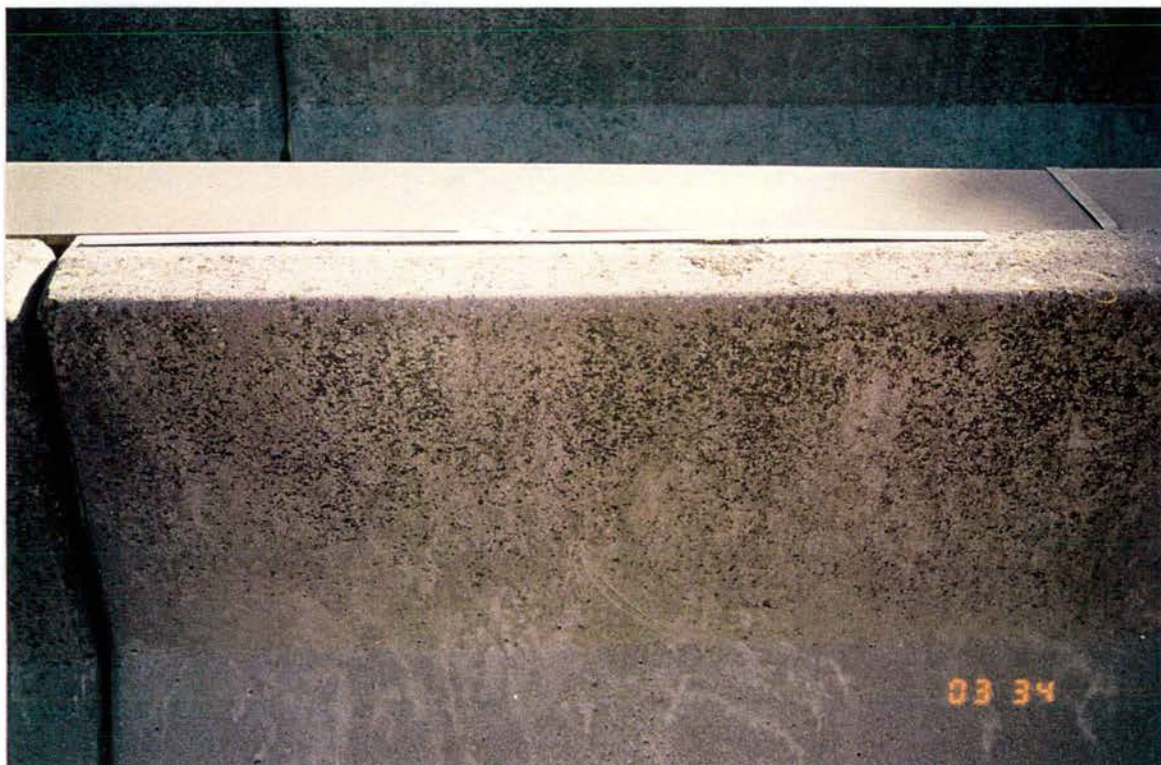
Profielnummer : 13
 Schade : Vlak a vertoont diverse schades (foto's 70 t/m 73) en is licht uitgewassen; vlak c vertoont mechanische schade.
 Materiaalverlies : Circa 3,7 cm³.
 Kernnummers : Geen.

Foto 70: Rijbanen in zuidelijke richting, middenberm, profiel 13, vlak a.

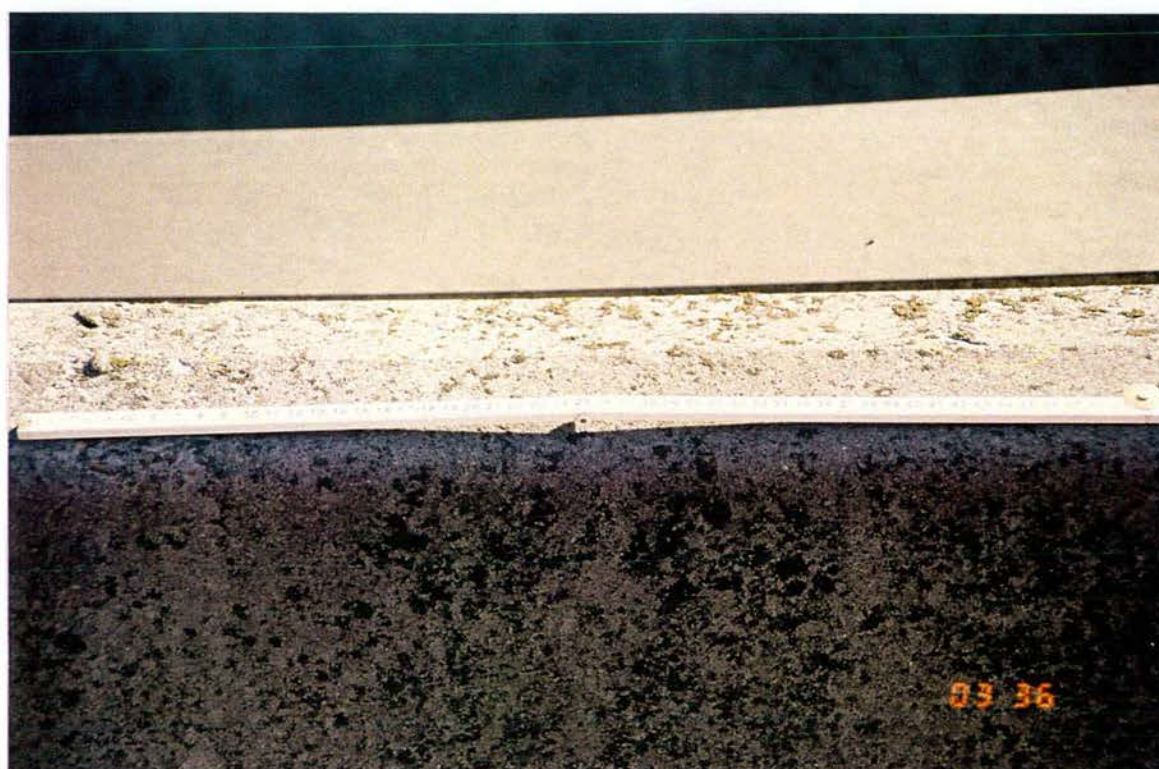
Foto 72: Rijbanen in zuidelijke richting, middenberm, profiel 13, vlak a.

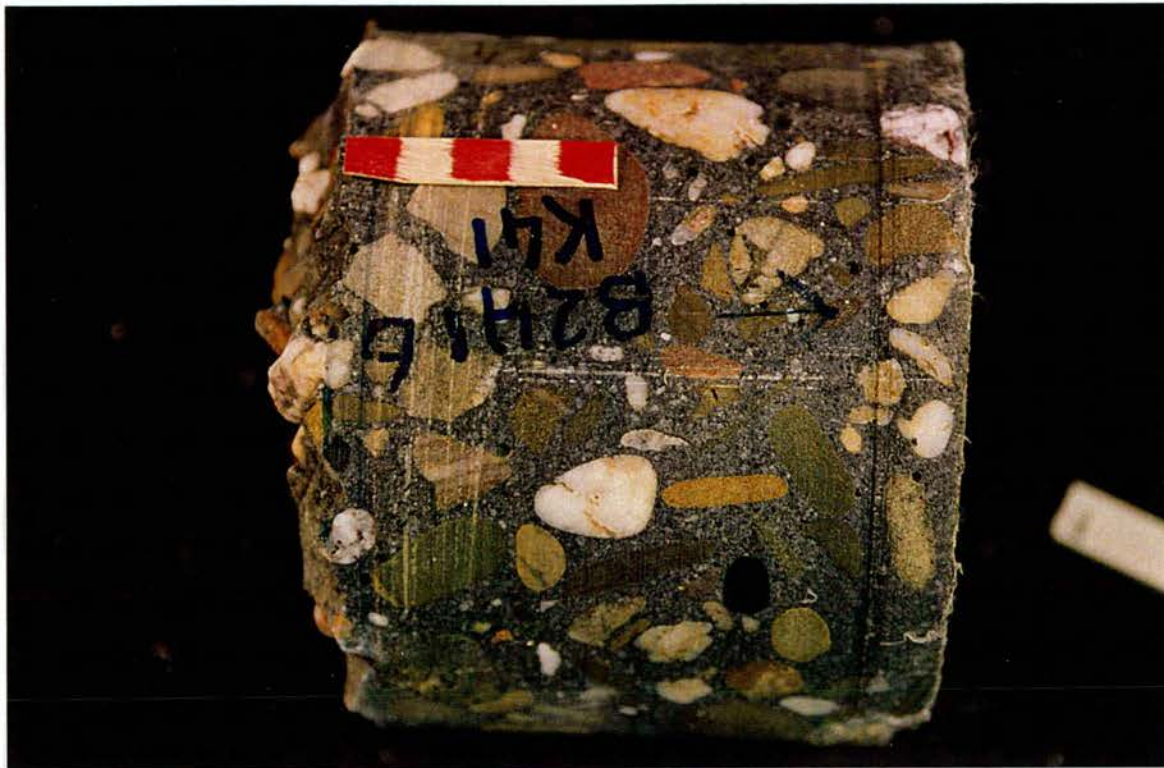
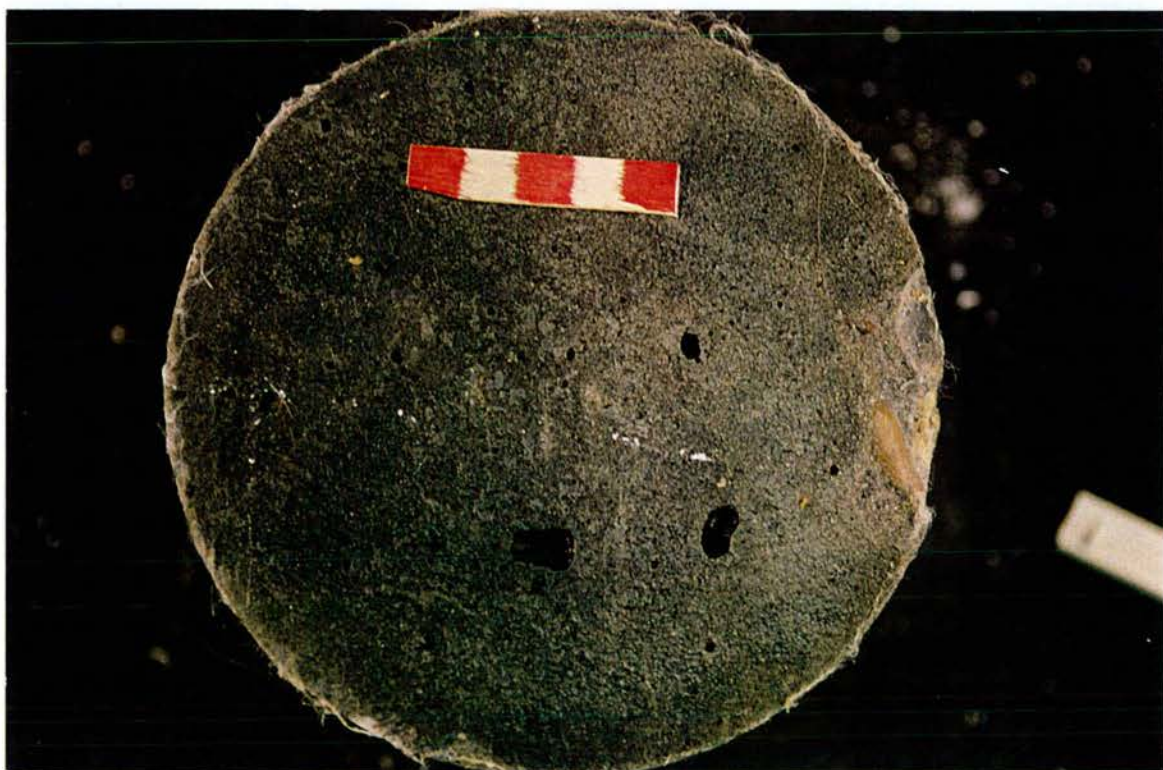
lengte (mm)	116
	diameter (mm)	143
	Staat beton	
	- verdichting	goed
	- verdeling toeslag	gelijkmatig
	- hechting cementsteen / toeslag	goed
	Toeslag	
	- poreus	vrij dicht
	- gaafheid	gaaf
	- verdachte bestanddelen	geen
	Wapening	
	- aanwezig	nee
	- staat	n.v.t.
	Oppervlak kern	
	- coating	nee
	- toestand beton	goed
	Aantasting	
	- scheuren	nee
	- aanwijzingen voor ASR	nee
	- ettringiet	nee
	Opmerkingen

Foto 74: Kern B-2416 K41, zijaanzicht.

Foto 75: Kern B-2416 K41, bovenaanzicht.
