VODOSCHA 2
Onderdoorgang Bos en Lommer
(25B-002, BC 01)

Rapportnummer : B-2416b

Betreft : VODOSCHA 2 Onderdoorgang Bos en Lommer (25B-002, BC 01)

In opdracht van de Bouwdienst Rijkswaterstaat is door Nebest b.v. te Groot Ammers een inspectie en laboratoriumonderzoek uitgevoerd aan geprefabriceerde voertuigkeringselementen, z.g. New Jersey profielen (figuur 1), langs de onderdoorgang van het ongelijkvloers kruispunt rijksweg – Bos en Lommer (onderdoorgang Bos en Lommer, topcode 25B-002, BC 01). Doel van het onderzoek was:

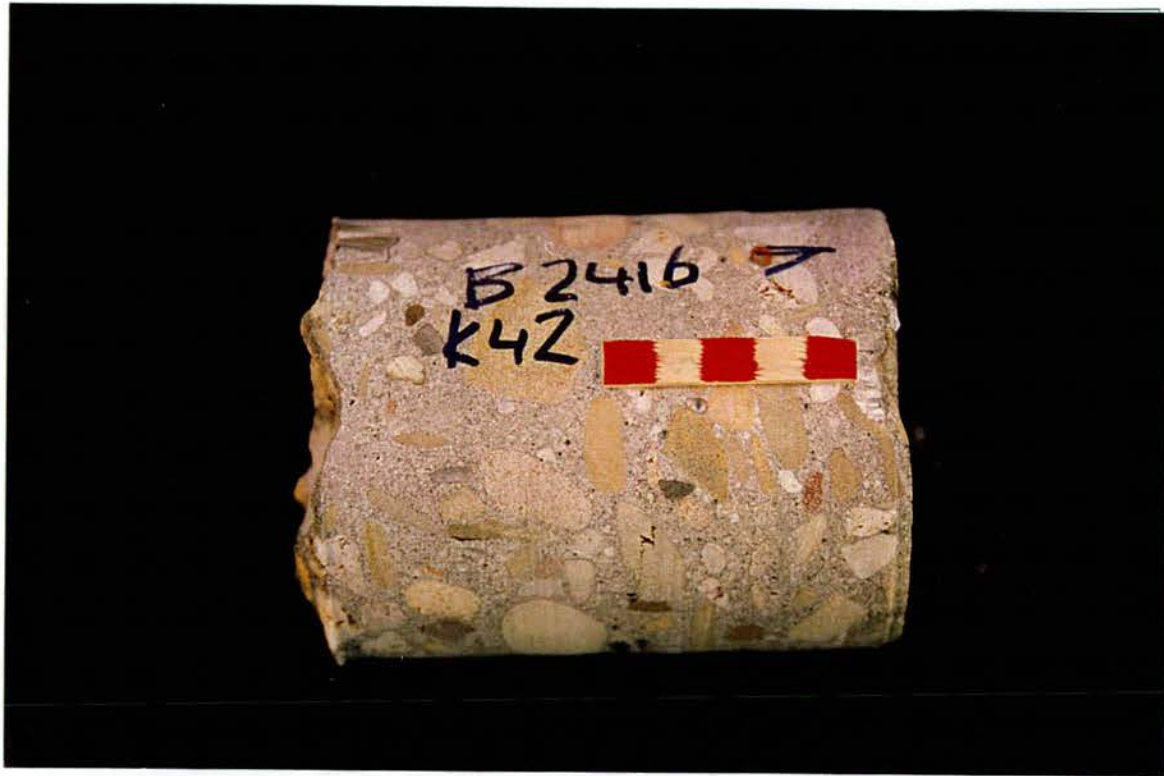
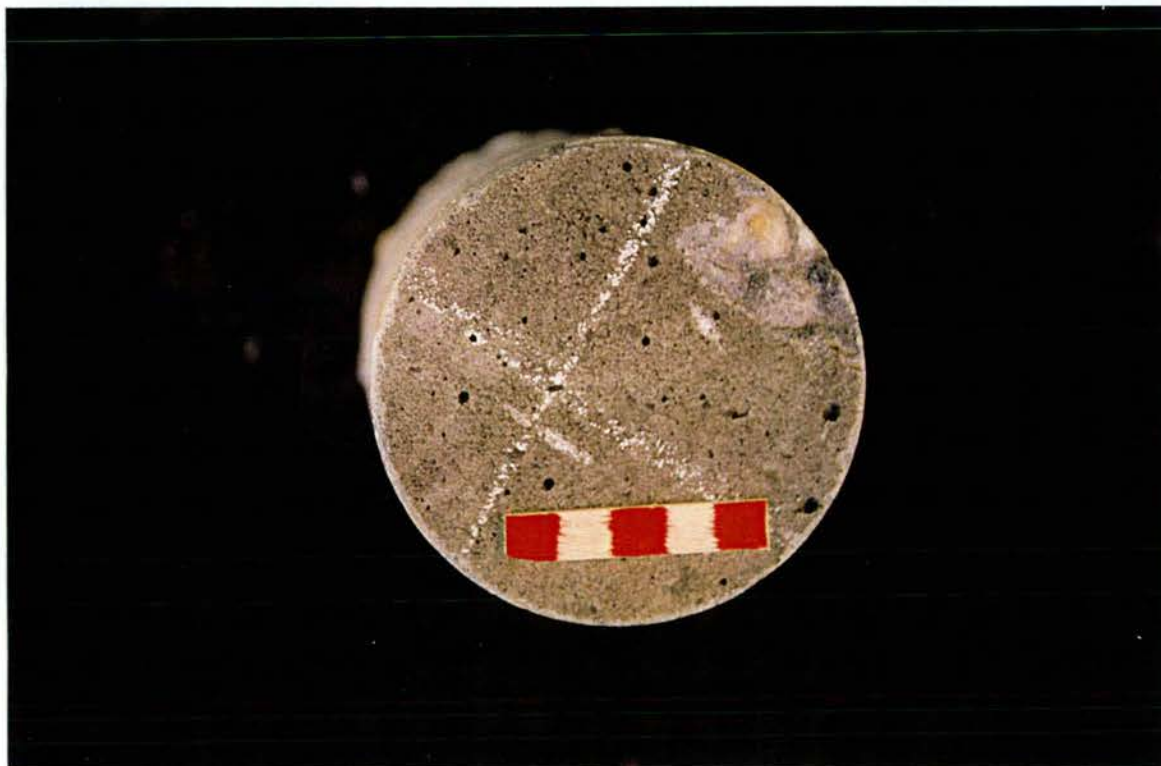
Schetsmatige weergave	Afmetingen
	lengte (mm)
	115
	diameter (mm)
	93
	Staat beton
	- verdichting
	goed
	- verdeling toeslag
	gelijkmatig
	- hechting cementsteen / toeslag
	goed
	Toeslag
	- poreus
	vrij dicht
	- gaafheid
	gaaf
	- verdachte bestanddelen
	geen
	Wapening
	- aanwezig
	ja, Ø 4 mm
	- staat
	goed
	Oppervlak kern
	- coating
	nee
	- toestand beton
	goed
	Aantasting
	- scheuren
	nee
	- aanwijzingen voor ASR
	nee
	- ettringiet
	nee
	Opmerkingen

Foto 76: Kern B-2416 K42, zijaanzicht.

Foto 77: Kern B-2416 K42, bovenaanzicht.

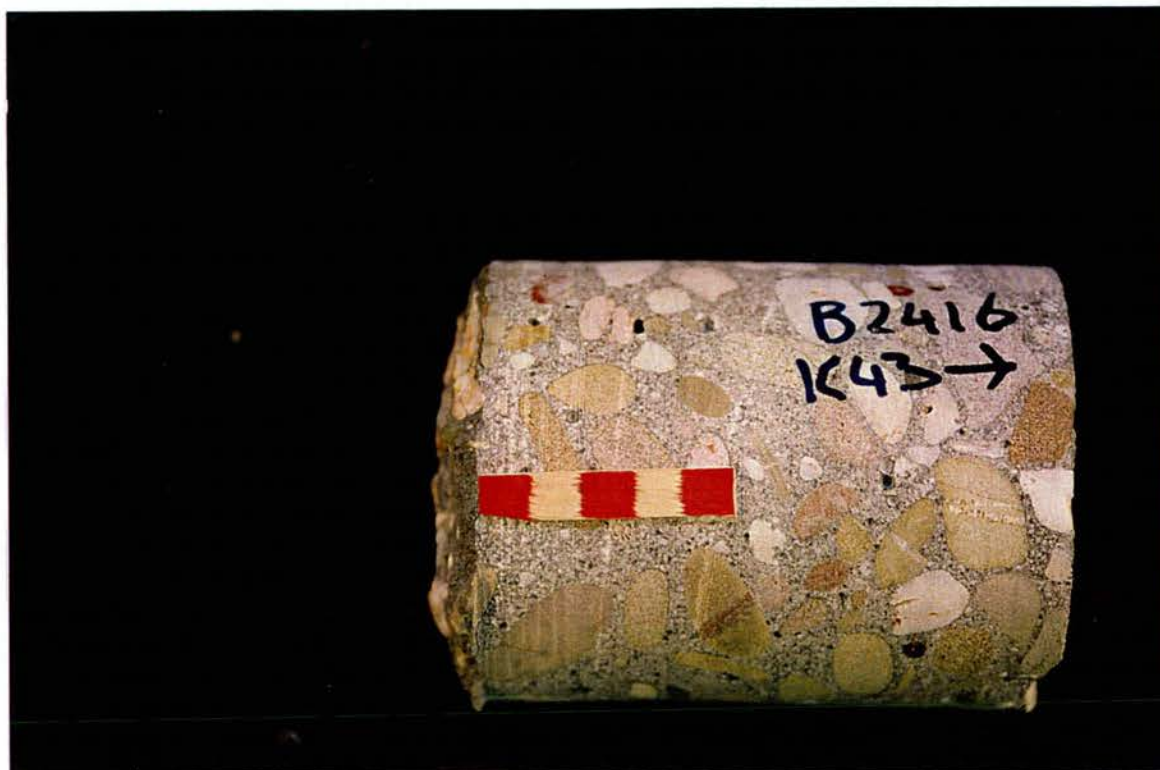
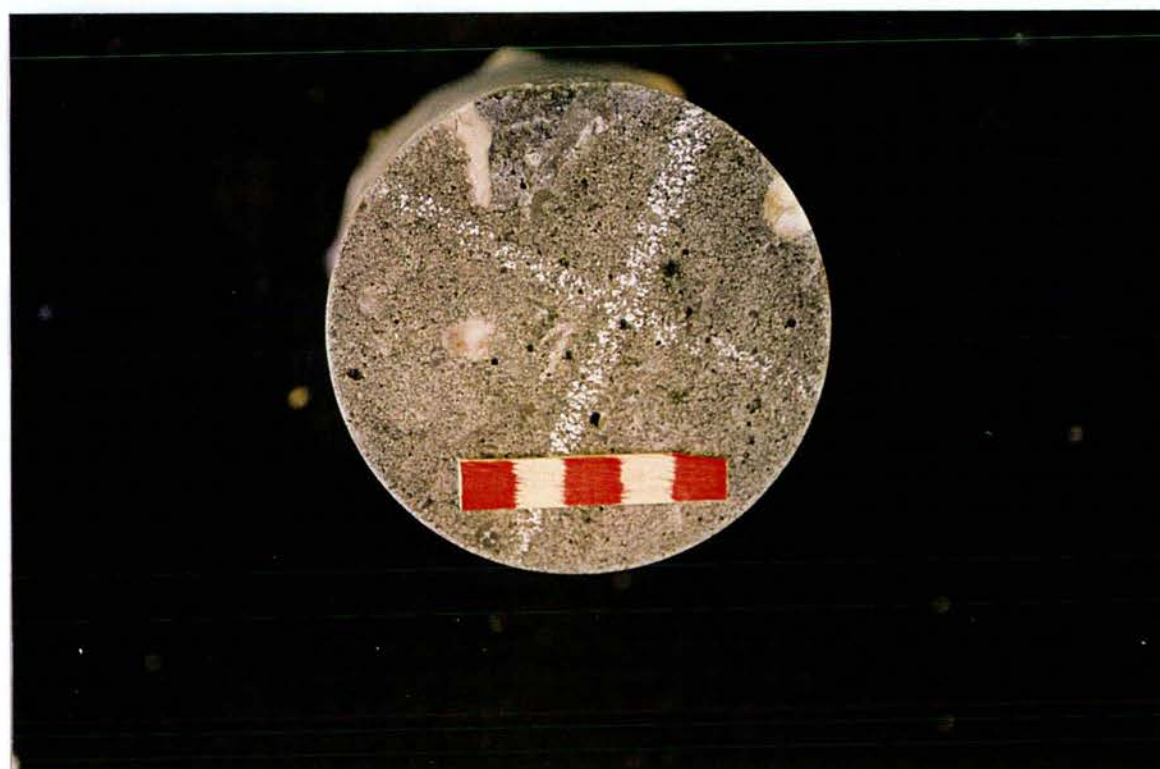
lengte (mm)
	116
	diameter (mm)
	93
	Staat beton
	- verdichting
	goed
	- verdeling toeslag
	gelijkmatig
	- hechting cementsteen / toeslag
	goed
	Toeslag
	- poreus
	vrij dicht
	- gaafheid
	gaaf
	- verdachte bestanddelen
	chert
	Wapening
	- aanwezig
	ja, Ø 4 mm
	- staat
	goed
	Oppervlak kern
	- coating
	nee
	- toestand beton
	goed
	Aantasting
	- scheuren
	nee
	- aanwijzingen voor ASR
	nee
	- ettringiet
	nee
	Opmerkingen

Foto 78: Kern B-2416 K43, zij aanzicht.

Foto 79: Kern B-2416 K43, bovenaanzicht.

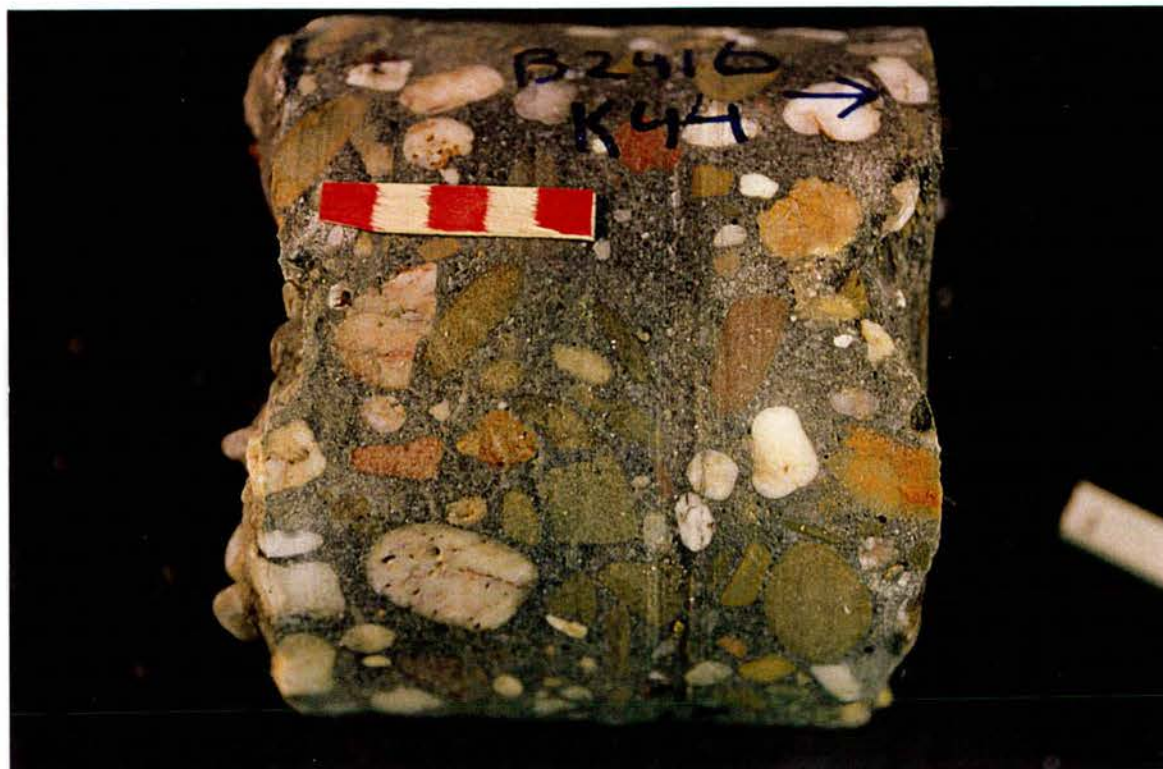
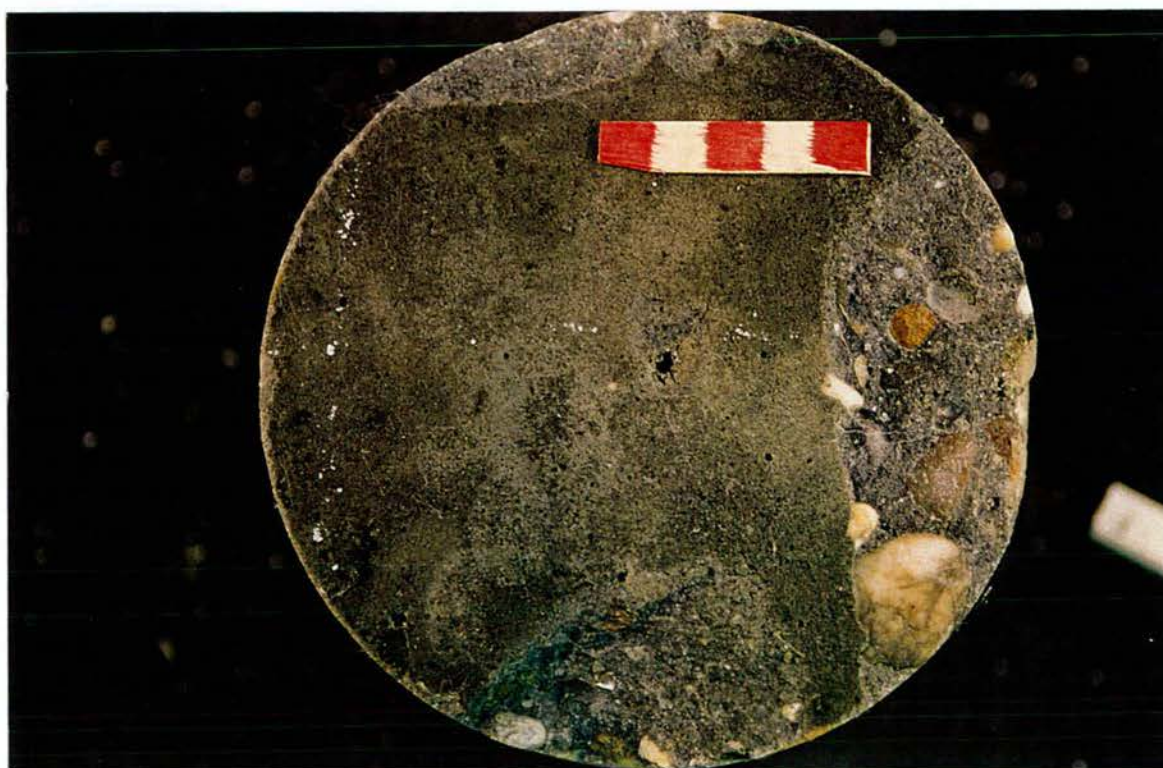
lengte (mm)
	123
	diameter (mm)
	143
	Staat beton
	- verdichting
	goed
	- verdeling toeslag
	gelijkmatig
	- hechting cementsteen / toeslag
	goed
	Toeslag
	- poreus
	vrij dicht
	- gaafheid
	gaaf
	- verdachte bestanddelen
	chert
	Wapening
	- aanwezig
	ja, Ø 4 mm
	- staat
	goed
	Oppervlak kern
	- coating
	nee
	- toestand beton
	goed
	Aantasting
	- scheuren
	nee
	- aanwijzingen voor ASR
	nee
	- ettringiet
	nee
	Opmerkingen

Foto 80: Kern B-2416 K44, zijaanzicht.

Foto 81: Kern B-2416 K44, bovenaanzicht.

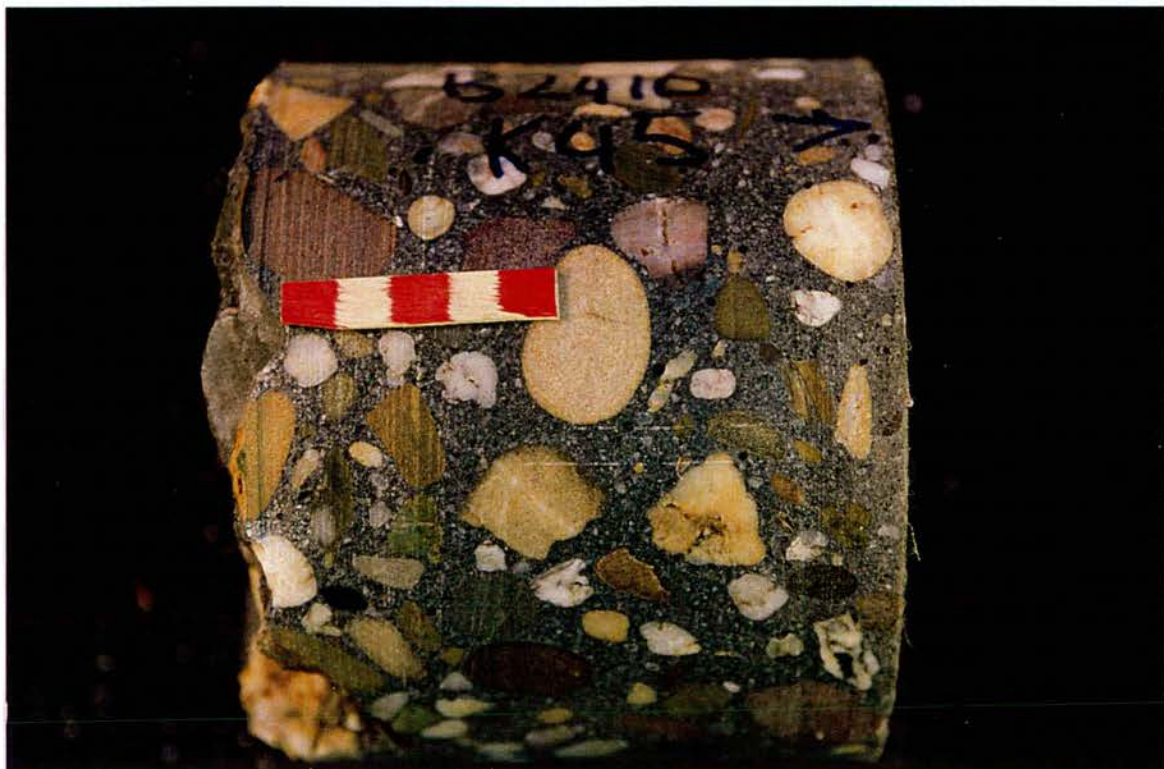
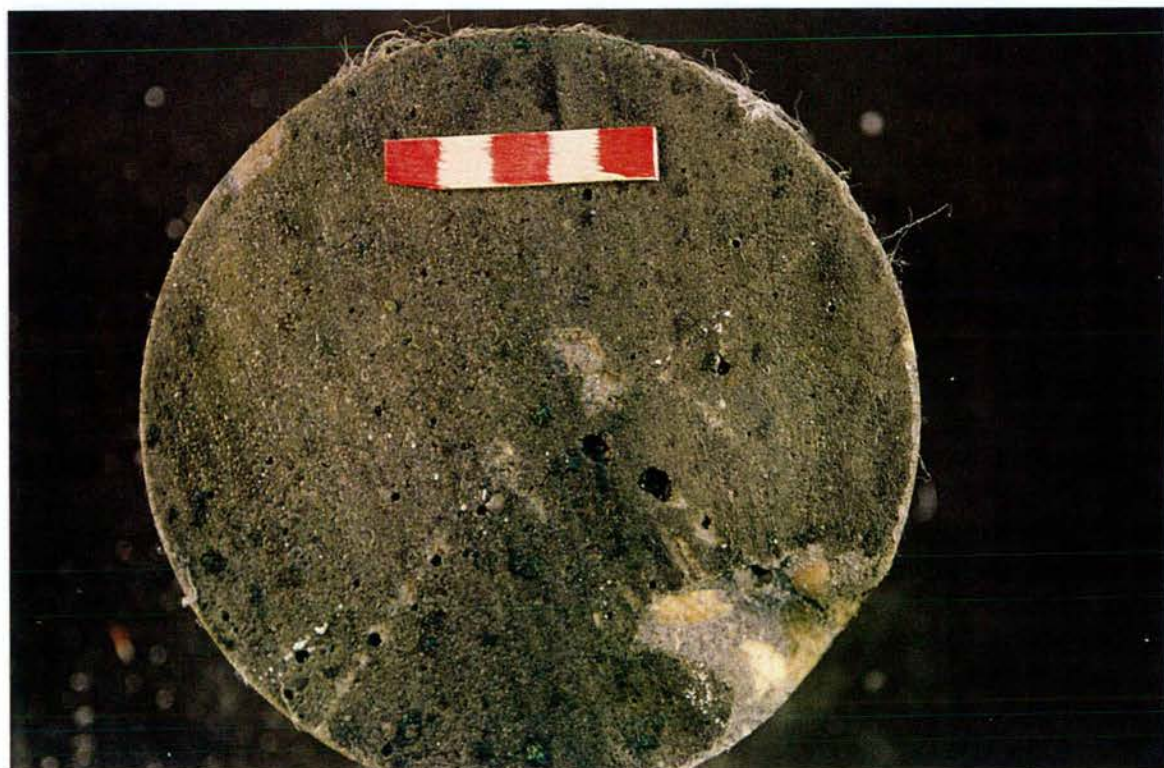
lengte (mm)
	122
	diameter (mm)
	143
	Staat beton
	- verdichting
	goed
	- verdeling toeslag
	gelijkmatig
	- hechting cementsteen / toeslag
	goed
	Toeslag
	- poreus
	vrij dicht
	- gaafheid
	gaaf
	- verdachte bestanddelen
	chert
	Wapening
	- aanwezig
	nee
	- staat
	n.v.t.
	Oppervlak kern
	- coating
	nee
	- toestand beton
	matig
	Aantasting
	- scheuren
	nee
	- aanwijzingen voor ASR
	nee
	- ettringiet
	nee
	Opmerkingen

Foto 82: Kern B-2416 K45, zijaanzicht.

Foto 83: Kern B-2416 K45, bovenaanzicht.

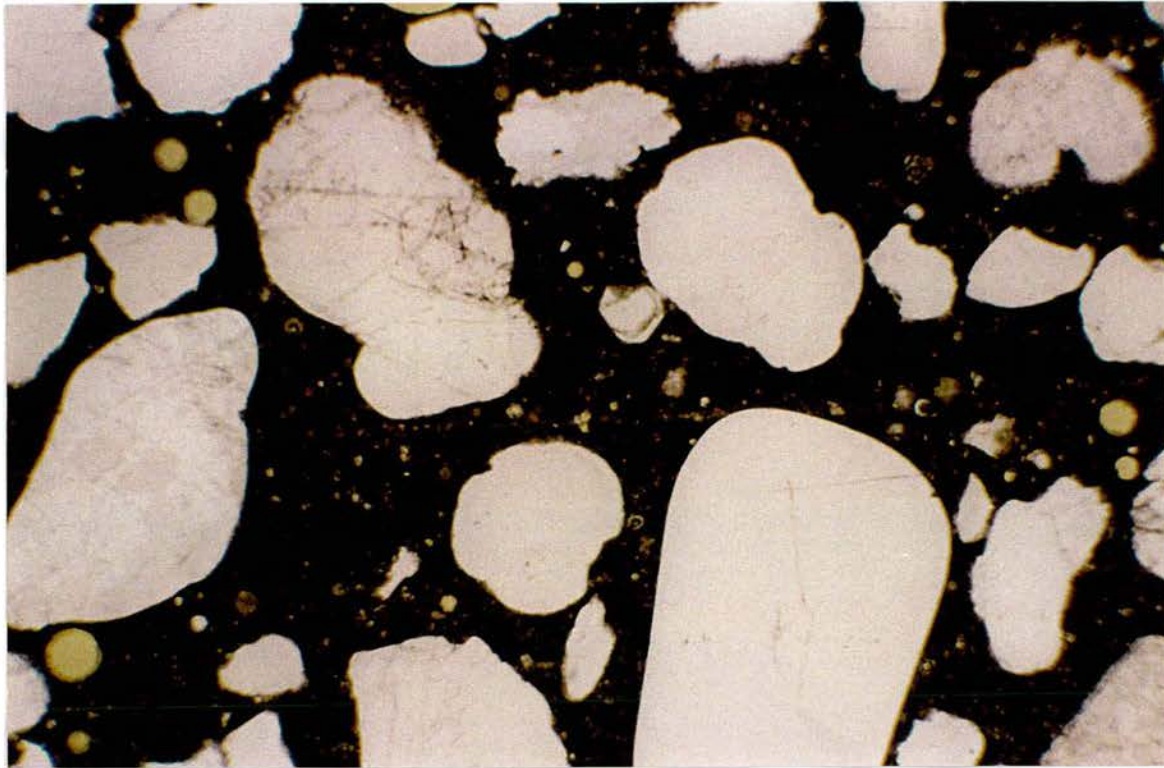
Foto 84: Overzicht van de cementsteen in kern B-2416 K42 (enkel gepolariseerd licht, 5x obj.).

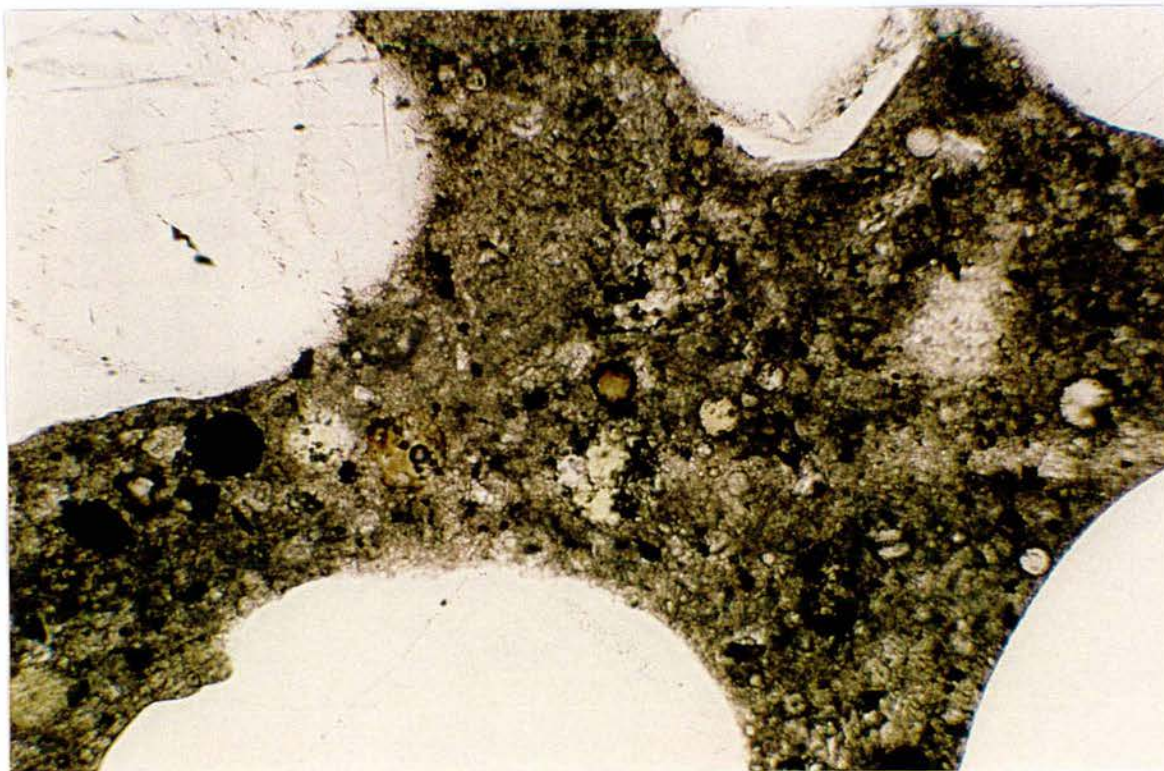
Foto 85: Vliegasideeltjes (Kern B-2416 K42, enkel gepolariseerd licht, 20x obj.).
