Toetsing op Veiligheid bijzondere constructies te Vlieland

Beoordeling op veiligheid van de westelijke en
oostelijke aansluitingsconstructie en de beoordeling
van de coupure Dorpsstraat

23 augustus 2000

status: definitief
datum: 23-08-00
publ.nr: W-DWW-2000-062

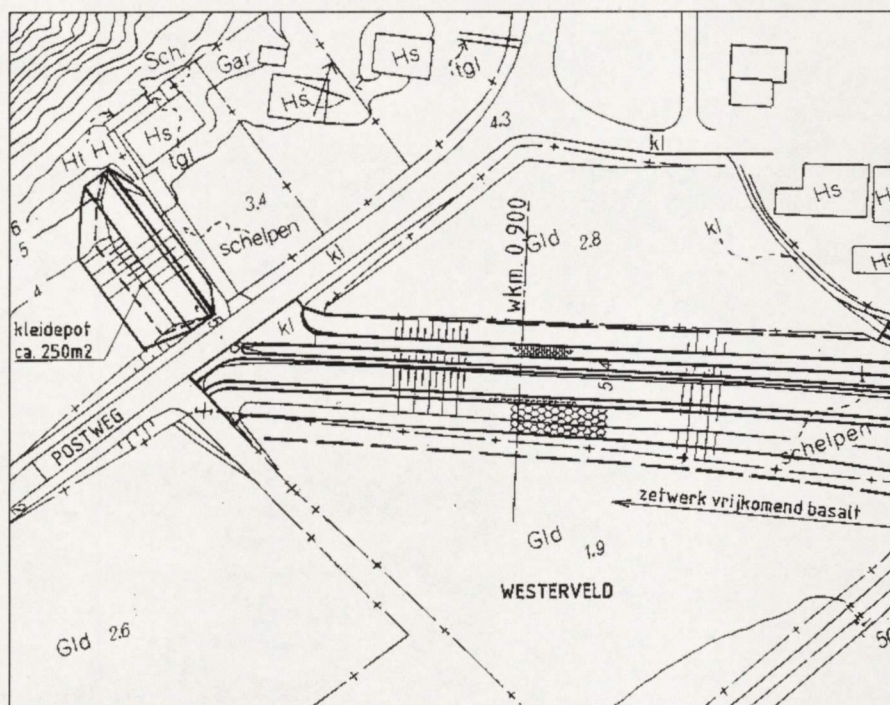
Aansluitingsconstructie West
Overzichtstekening

De Waddenzeedijk sluit ter hoogte van de Postweg aan op het duingebied. Voor deze aansluiting van dijk op duin ligt een behoorlijk groot voorland. De oever van het voorland wordt beschermd met een basaltbekleding. Het voorland loopt van NAP +1.4m à 1.6m tot NAP +2.6m. De dijk tussen Postweg en duin bestaat volledig uit klei en heeft een lengte van ca. 50m. Onder de weg zelf ligt vermoedelijk alleen een zandlichaam.

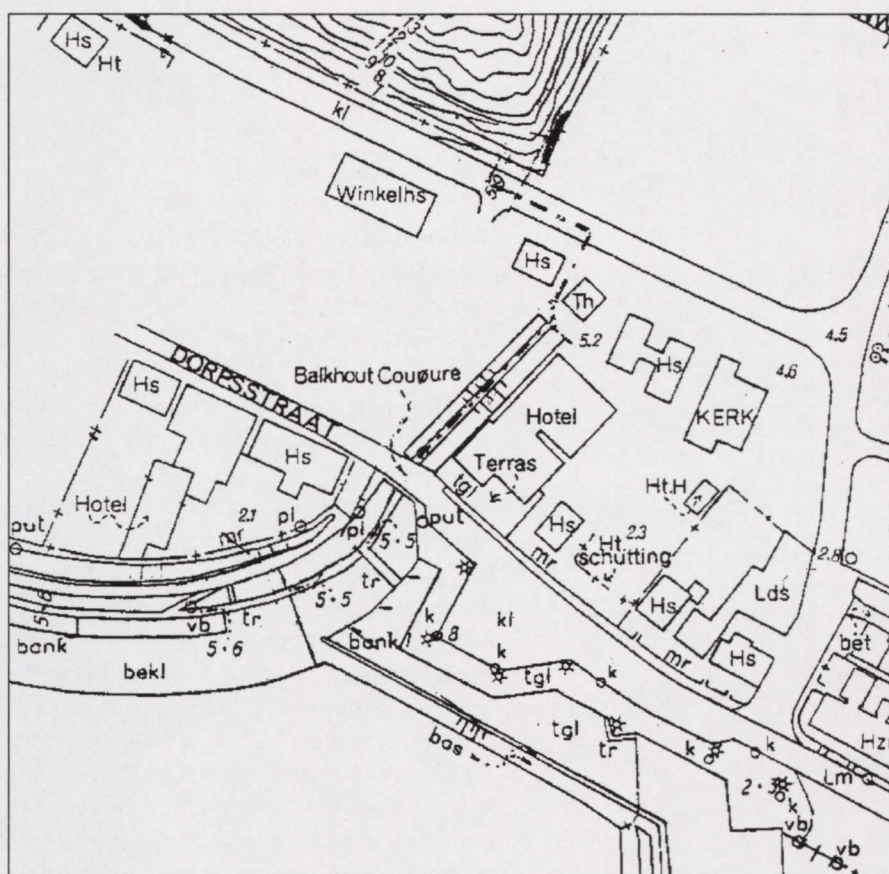
Coupure Dorpsstraat Overzichtstekening

- h_{kr} = de te toetsen kruinhoogte van de kering = NAP +5.55m
Volgens de meest recente waterpassing dd. 2 februari 2000, is bij gesloten keerklep de hoogte van de klep NAP +5.55m. De coupure is 40 jaar geleden aangelegd. De ondergrond is zandig en de fundering is op staal. In de komende 5 jaar is geen zetting van betekenis te verwachten.

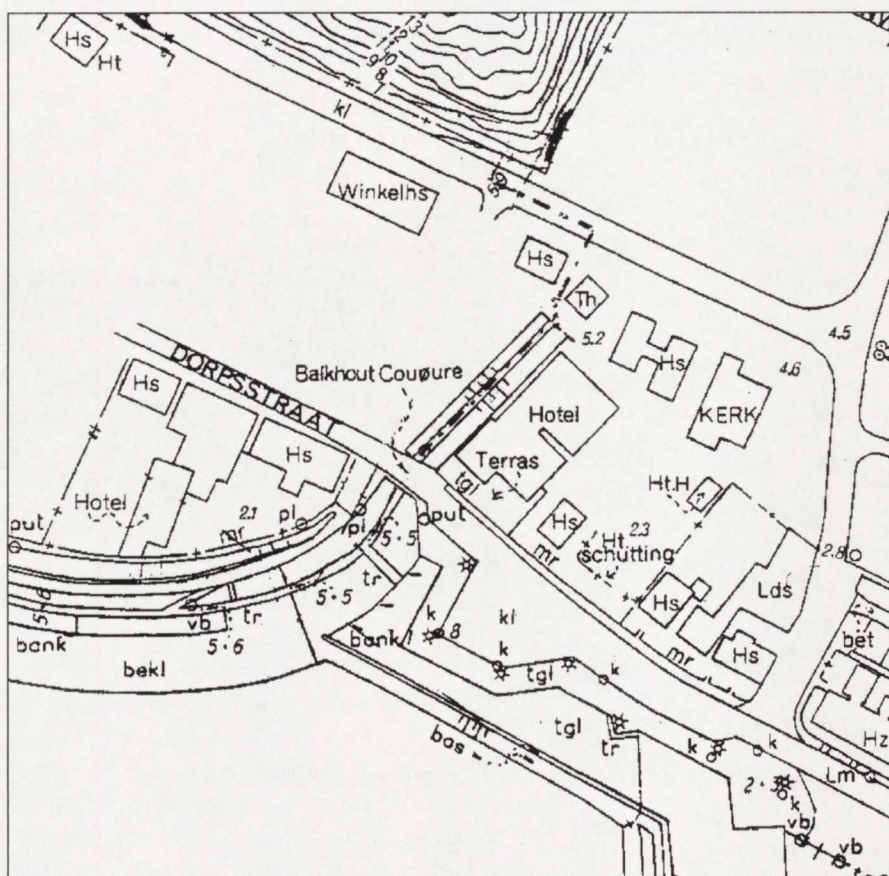
Aansluitingsconstructie Oost
Overzichtstekening

Vanaf de noordelijke coupurewand loopt de waterkering achter en tussen de bebouwing, via de Willem de Vlaminghweg naar het duingebied. Het eerste deel van de waterkering bestaat uit een dijk met keermuurconstructie. Deze keermuurconstructie is, net als de coupure, 40 jaar geleden aangelegd. Dit deel ligt achter het hotel. De kruinhoogte loopt vanaf de noordwand van de coupure tot aan einde van de keermuur licht op en sluit aan op het hogere deel van de waterkering tussen de bebouwing richting Vlaminghweg. Daarna loopt de waterkering over de as van de Vlaminghweg alwaar het aan de andere zijde aansluit op het noordelijk duingebied.
