Baggerspeciedepot IJsseloog

Kwelproblematiek ringdijk

RIJKSWATERSTAAT DIRECTIE IJSSELMEERGEBIED

31/5
Status	definitief , Versie 3		
Documentnr.	WAU.ADY-3-00043

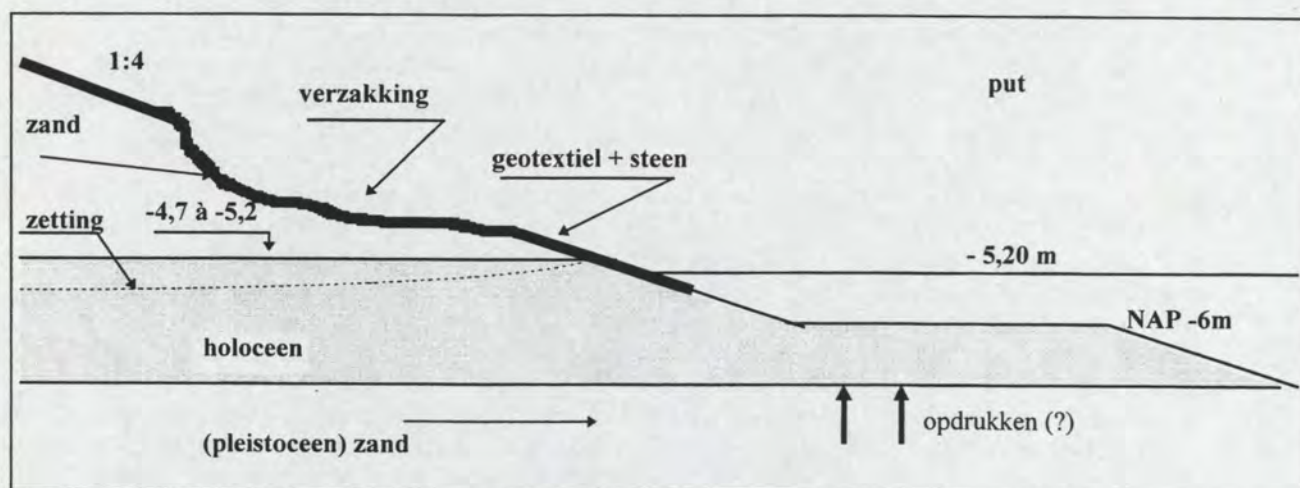
Figuur 1-1: Doorsnede benedenzijde binnentalud ringdijk

Geconcludeerd is dat de kwel door de ringdijk zodanig is dat het onderste deel van het binnentalud (vanaf niveau NAP +1 m tot vlak boven de tussenberm op NAP -6 m voorzien van filterdoek + steen; zie figuur 1.1), in sterke mate 'zweet'; dit wil zeggen dat aldaar relatief veel water uittreedt.

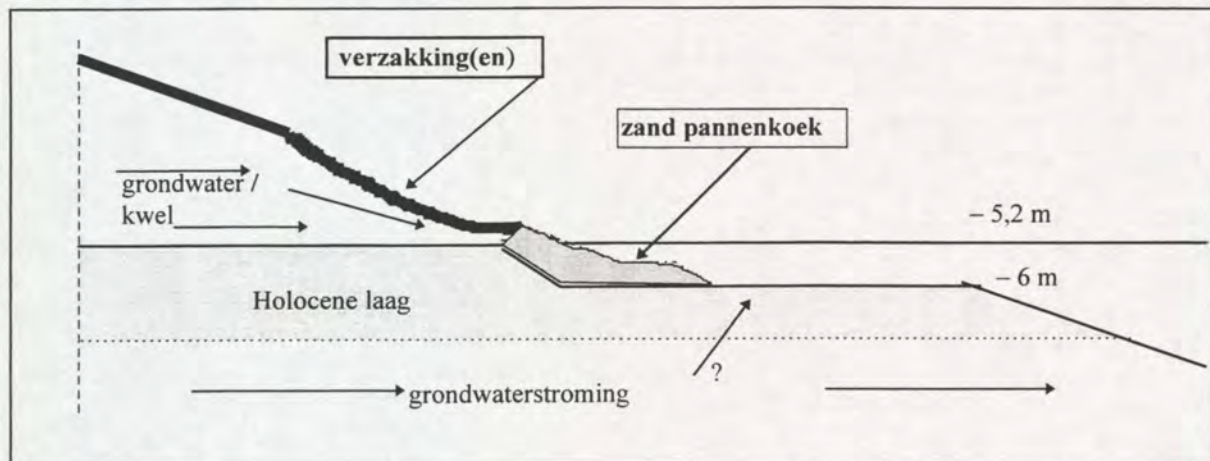
Figuur 3-1: Geconstateerde situatie aan de onderzijde van het binnentalud

Het feit dat zich een 'pannenkoek' van zand had gevormd in de overgang tussen de onderzijde van het talud en tussenberm (op NAP -6 m) leek erop te wijzen dat het kwelwater zand uit het onderste deel van het talud als het ware 'meeneemt' onder het filterdoek langs. Het kwelwater zou evenwel door het filterdoek moeten kunnen afstromen, als het filterdoek tenminste voldoende waterdoorlatend zou zijn.

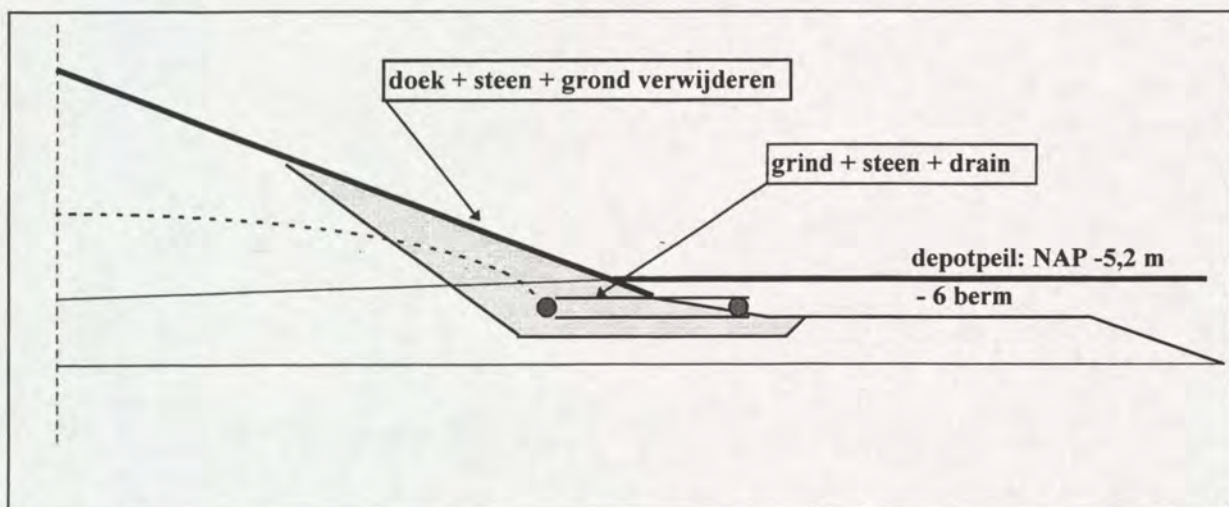
Figuur 6-1: *Grindkist in onderste deel van het talud*

Bij deze optie wordt het dichtgeslagen filterdoek + steenbestorting verwijderd van het onderste deel van het talud. In het onderste deel wordt extra zand ontgraven en vervangen door grind met daarin een korte horizontale drain h.o.h. circa 5 m. Daarop wordt een laag grof grind aangebracht en de vrijgekomen breuksteen wordt op het onderste deel van het talud (op de waterlijn op NAP -5 m) hergebruikt.

Ook hierbij dient langs de gehele ring van de dijk bronbemaling toepast te worden teneinde instabiliteiten tijdens de uitvoering te voorkomen.

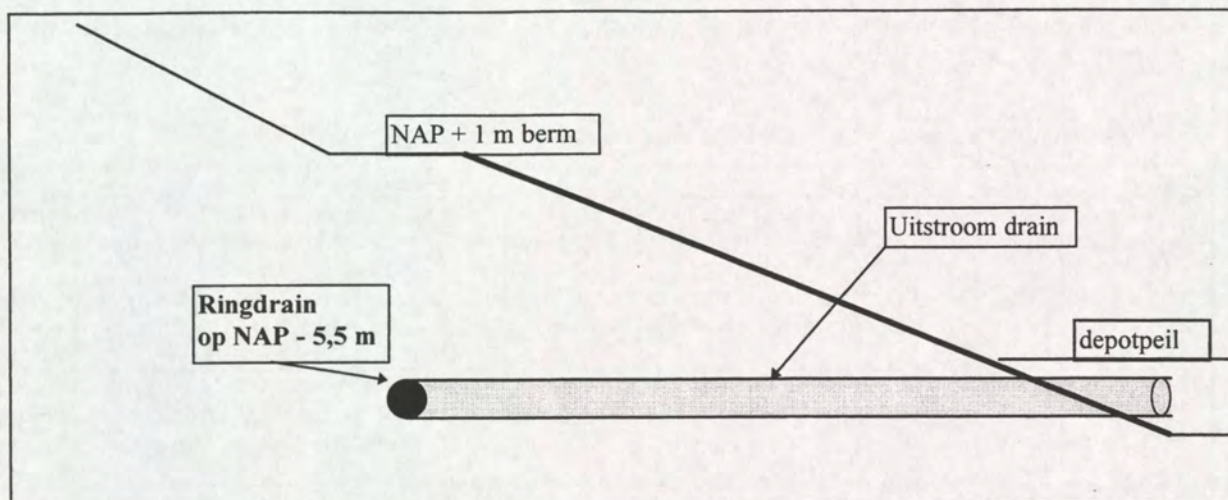
Figuur 6-2: A: Langsdrain onder de tussenberm met om de 200 m een uitstroomdrain

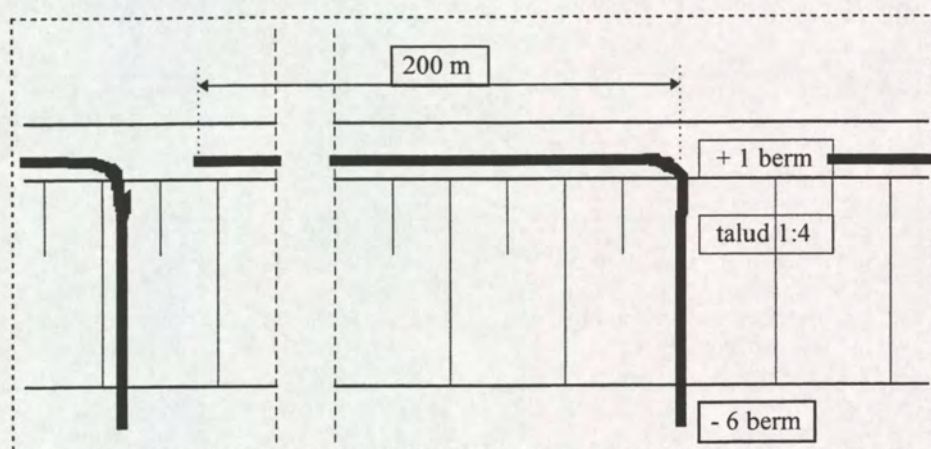
Figuur 6-3: B: Langsdrain onder de tussenberm met om de 200 m een uitstroomdrain

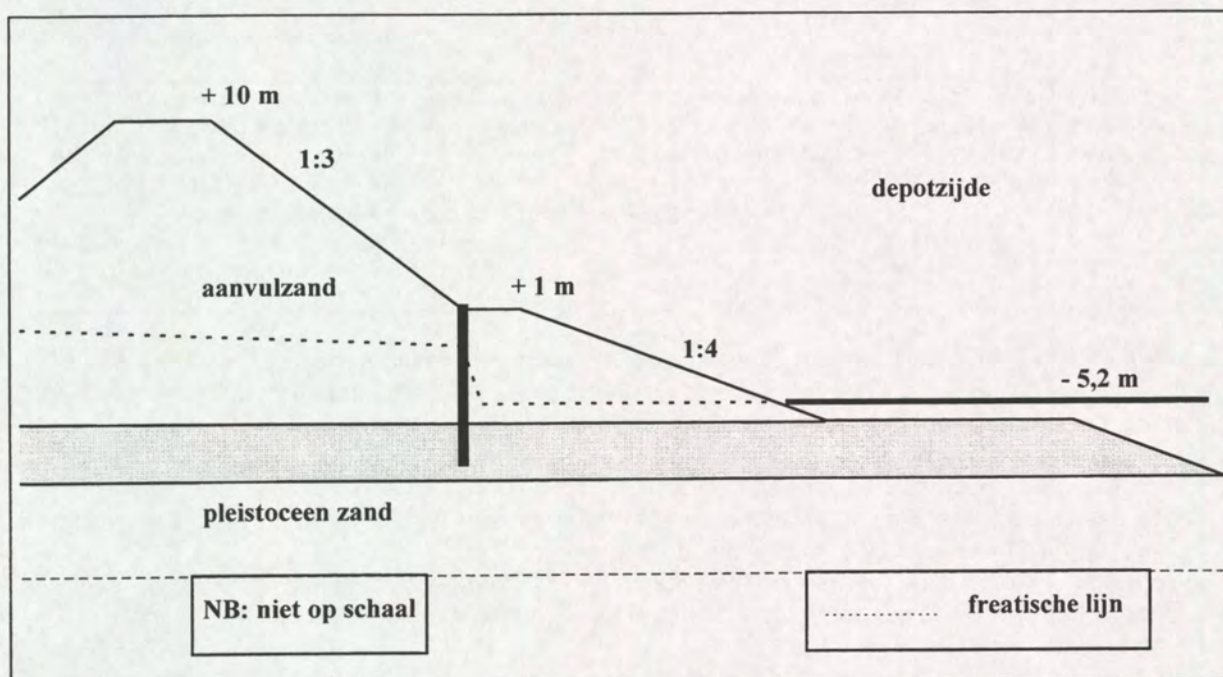
Figuur 6-4: Cement-bentonietwand met folie erin ter plaatse van de tussenberm (op NAP +1m)

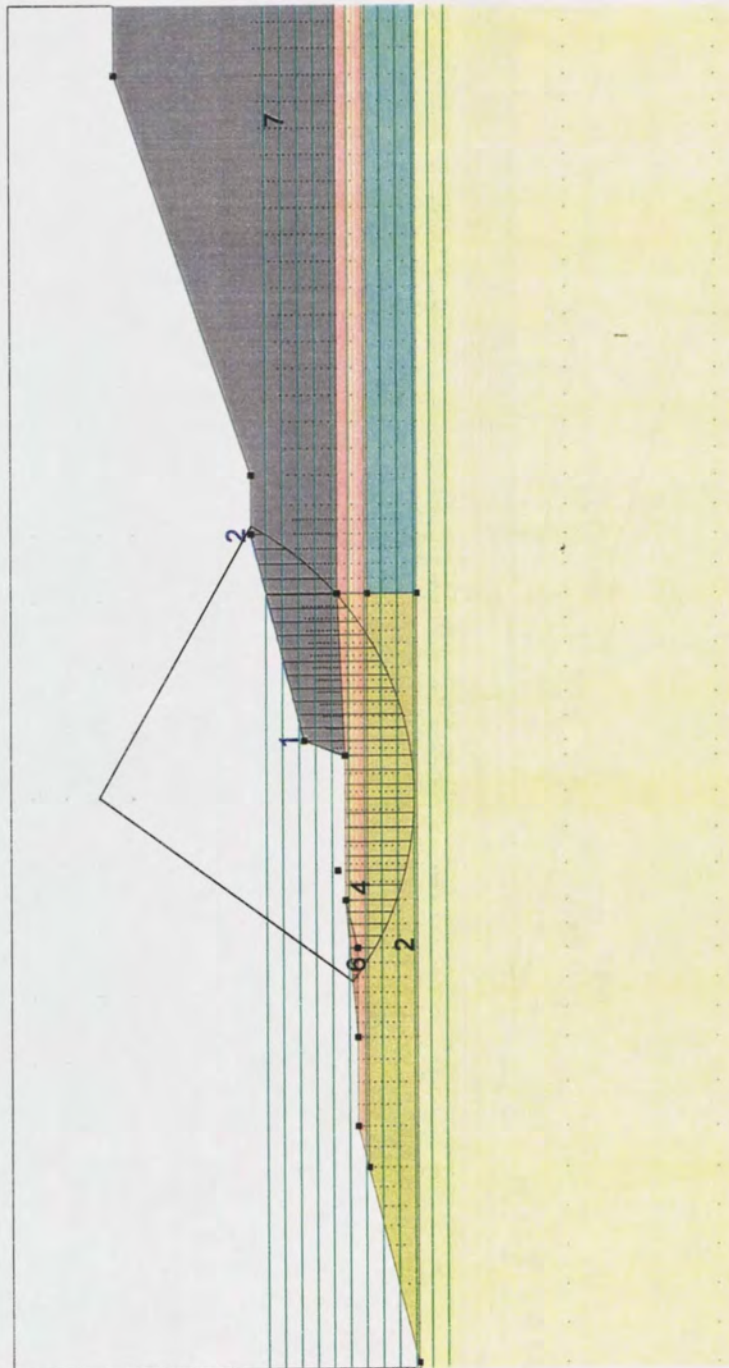
Xm : 62,22 [m] Radius : 20,93 [m]
Ym : 11,11 [m] Safety : 0,916

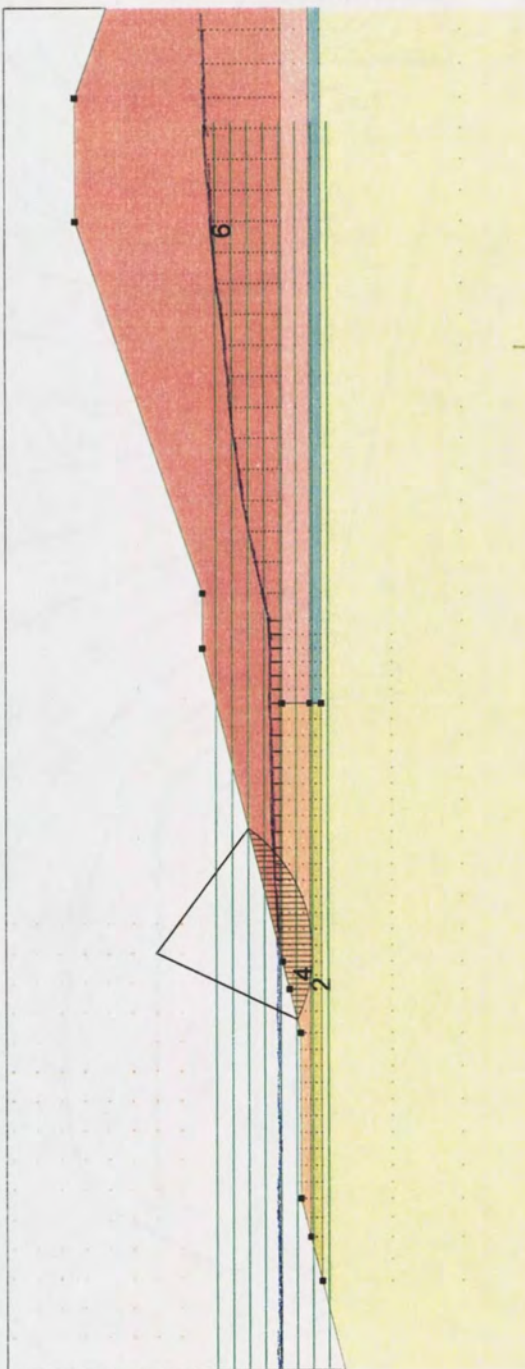
Xm : 57,86 [m] Radius : 11,14 [m]
 Ym : 4,29 [m] Safety : 1,376

IJsseloog, binnentalud, hor drain NAP -6 m
 NAP-5,20 m, buiten +2,25 m, nuttige nsl 300 mm/j

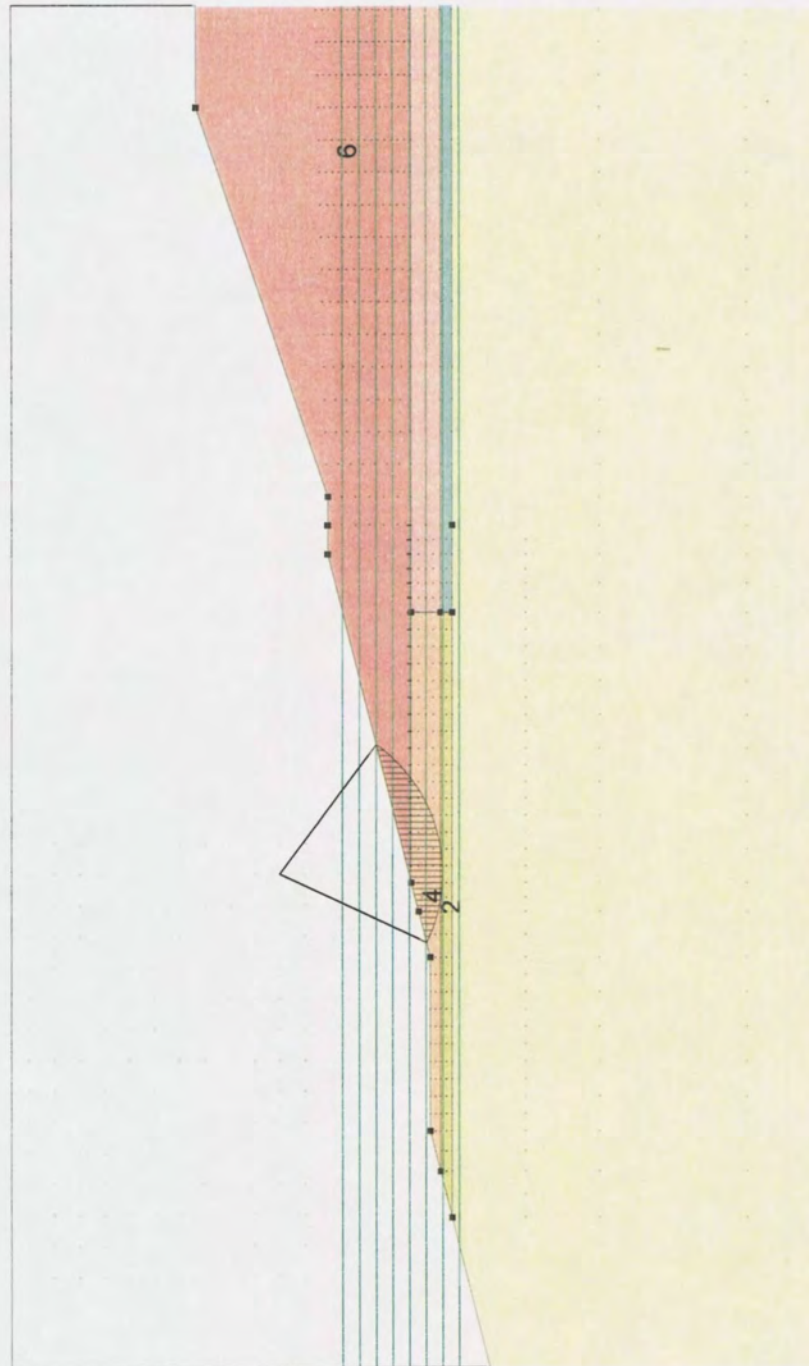
Xm : 57857,00 [mm] Radius : 11143,00 [mm]
Ym : 4286,00 [mm] Safety : 1.404

IJsseloog, binnentalud met vert. scherm
NAP -5,20 m, buiten +2,25 m, nut nsl 300 mm³/j
