BOMEN EFFECT ANALYSE

AANLEG UITRIT

2 BOMEN, BUSSERWEG, NIJMEGEN

Referentienummer : 231985
Opdrachtgever : XXXXXXXXXX
Datum rapport : 8 september 2023

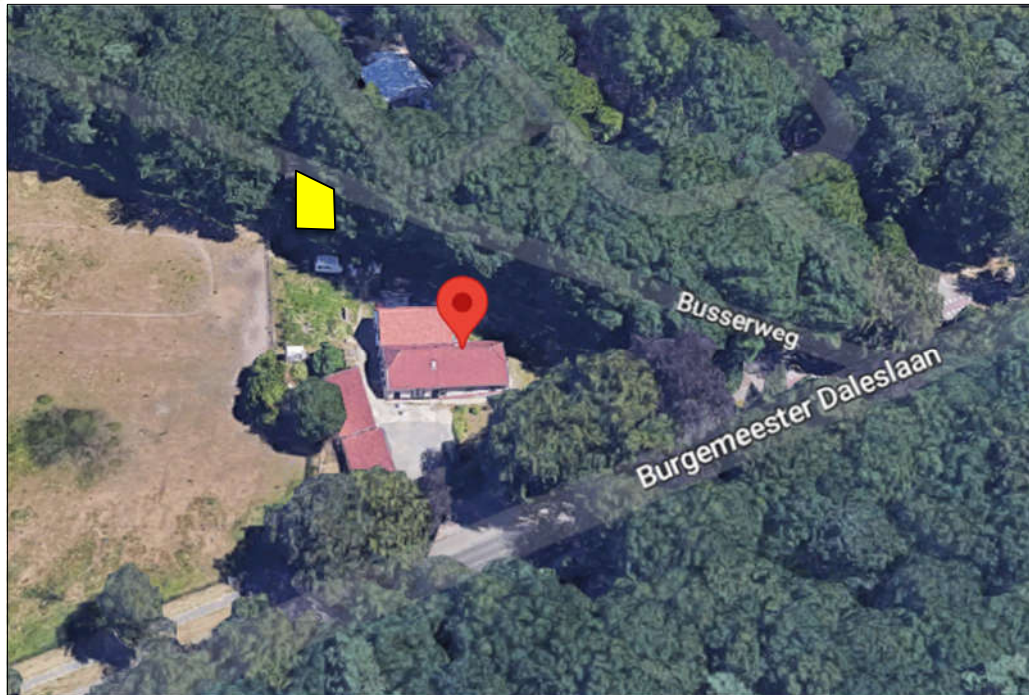
Afbeelding 2: Situatie bomen waartussen de uitrit (geel) gepland is;

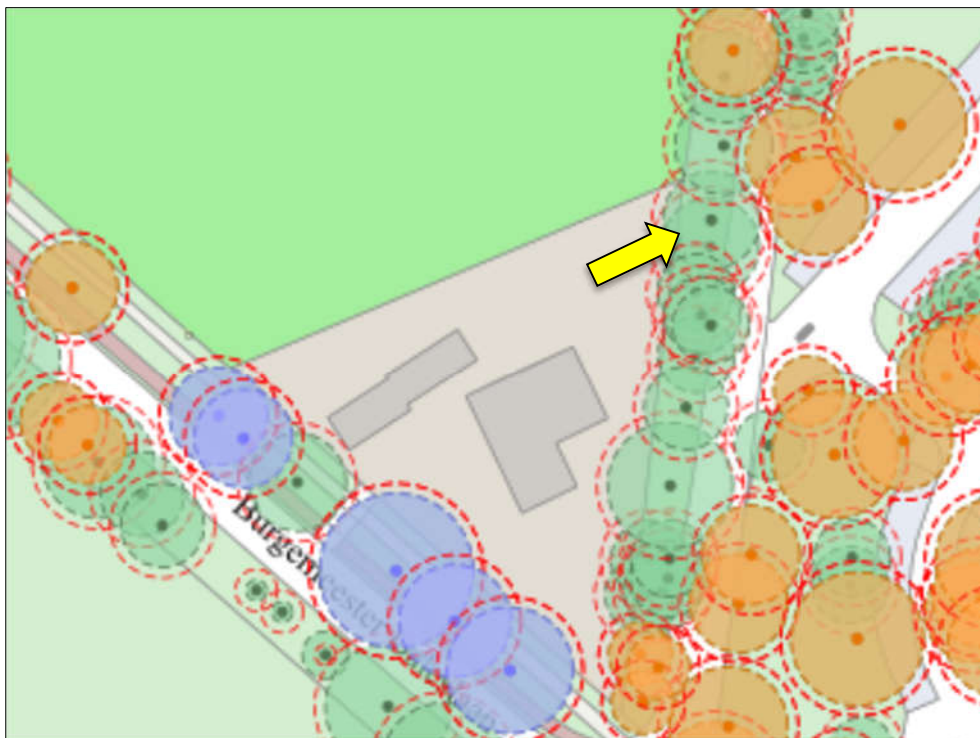
Afbeelding 3: De bomen (groen) ter hoogte van de voorgenomen uitrit (gele pijl) hebben geen bijzondere gemeentelijke status (oranje en paarse bomen hebben dit wel) (bron: Groenatlas Nijmegen);

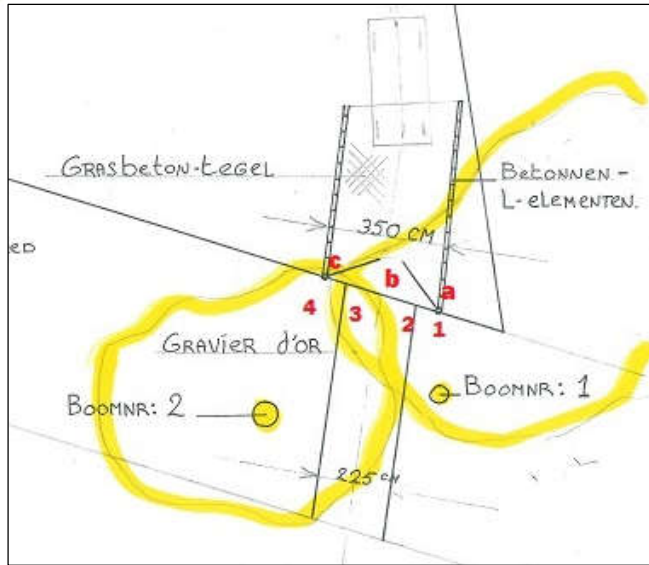
Afbeelding 13: De nummers 1 t/m 4 geven de locatie aan van de bewortelingsonderzoeken ter hoogte van het huidige (op te hogen) talud. De bewortelingsonderzoeken a,b en c hebben plaatsgevonden op het eigen perceel;

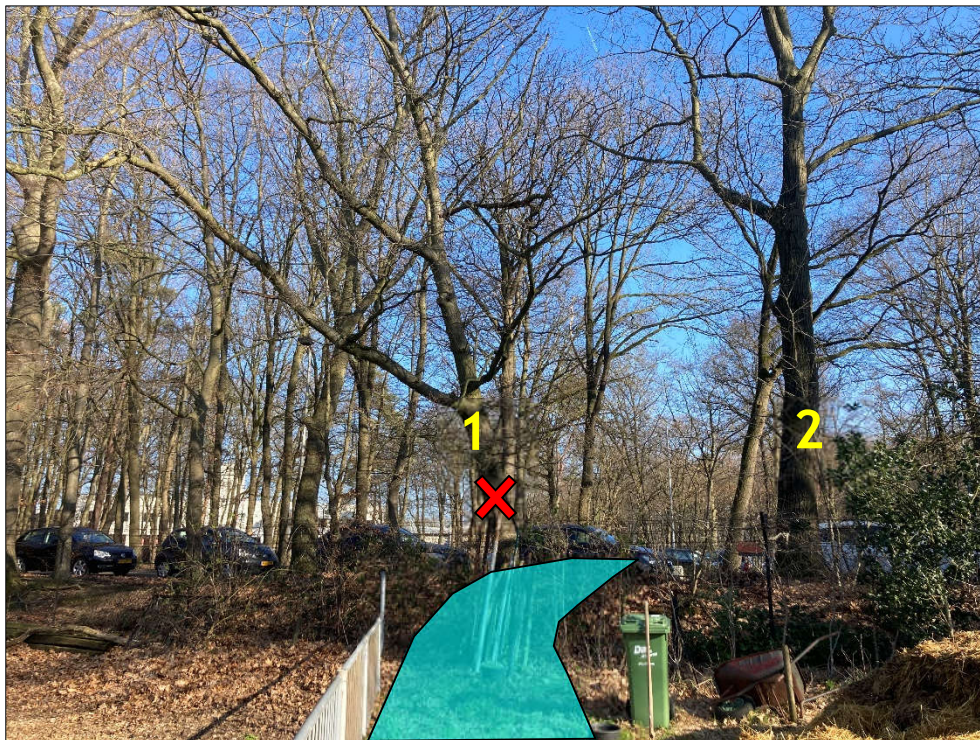
Afbeelding 23: Idem, gezien vanuit het perceel;
