Datum 27 december 2021
Betreft Wabo advies omgevingsvergunning rijksmonument

Naam	St. Vituskerk
Adres	Pieter Jellessingel 1
Postcode/plaats	9051BV Stiens
Gemeente/provincie	Leeuwarden; Friesland;
Monumentnummer	24542

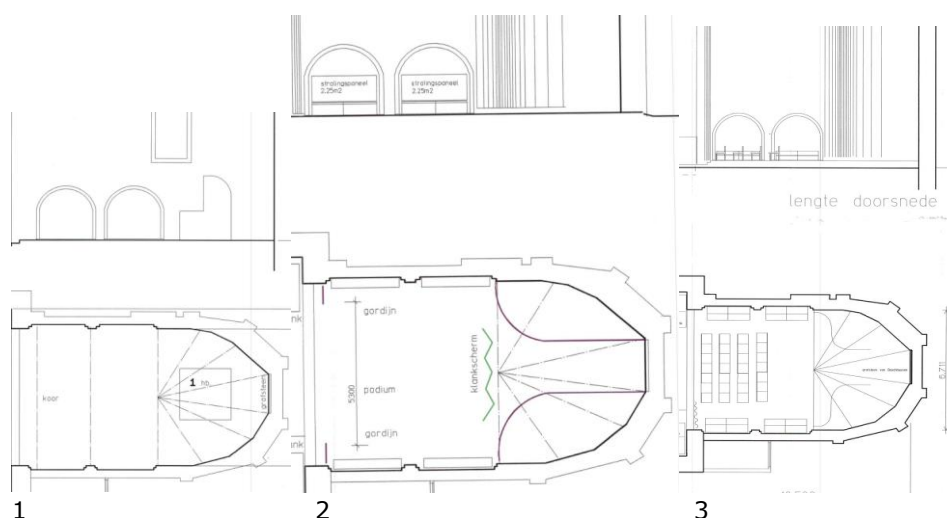
Details tekeningen:

1. Bestaande toestand, de huidige radiatoren zijn niet te zien
2. Indeling kerkzaal muziekzaal, 4 ingetekende stralingspanelen, wat wordt hiermee bedoeld?
3. Indeling kerkzaal nieuw, de stralingspanelen zijn niet ingetekend evenmin de cv's

De verwarming in het koor blijft ongewijzigd (CV panelen en bestaande cascadeopstelling ketels). In de tekeningen bestaande en nieuwe toestand is deze situatie echter niet duidelijk weergegeven.
