Figuur 1.2 Primaire waterkeringen onder studie

Figuur 2.26 MHW's Markermeerdijken voor geotechnische stabiliteit.
Vergelijking met bestaande kruinhoogte en historisch opgetreden waterstand.

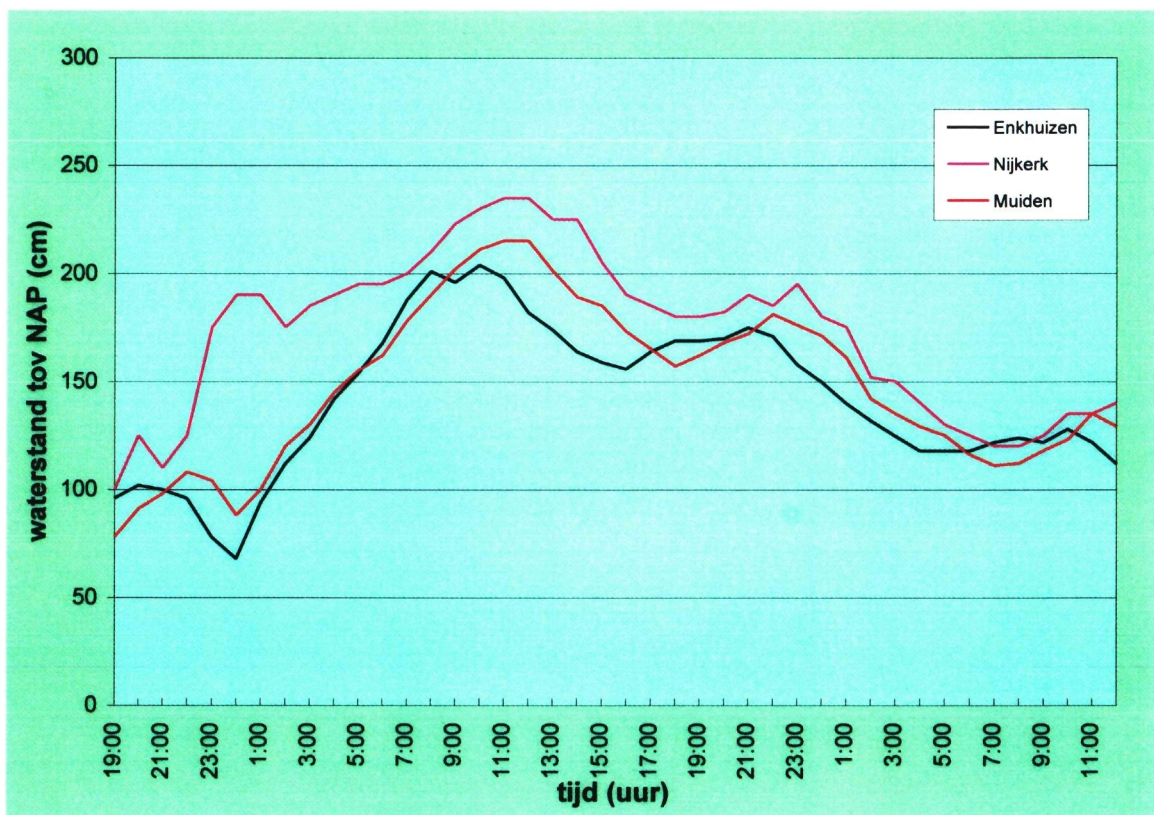
Figuur 2.23 Waterstandsverlopen november 1928 die zijn gebruikt ter bepaling van historische waterstanden langs Markermeerdijken
