Oriënterend onderzoek waterbodem Beneden Merwede

In opdracht van : Rijkswaterstaat Directie Zuid-Holland
Afdeling Watersysteemkennis
Contactpersoon : ing. A. Broekhuizen
RWS notanummer : AP/3596710/2001/23
Opgesteld door : De Straat Milieu-adviseurs B.V.
Delftechpark 9; 2628 XJ Delft
Datum : december 2001

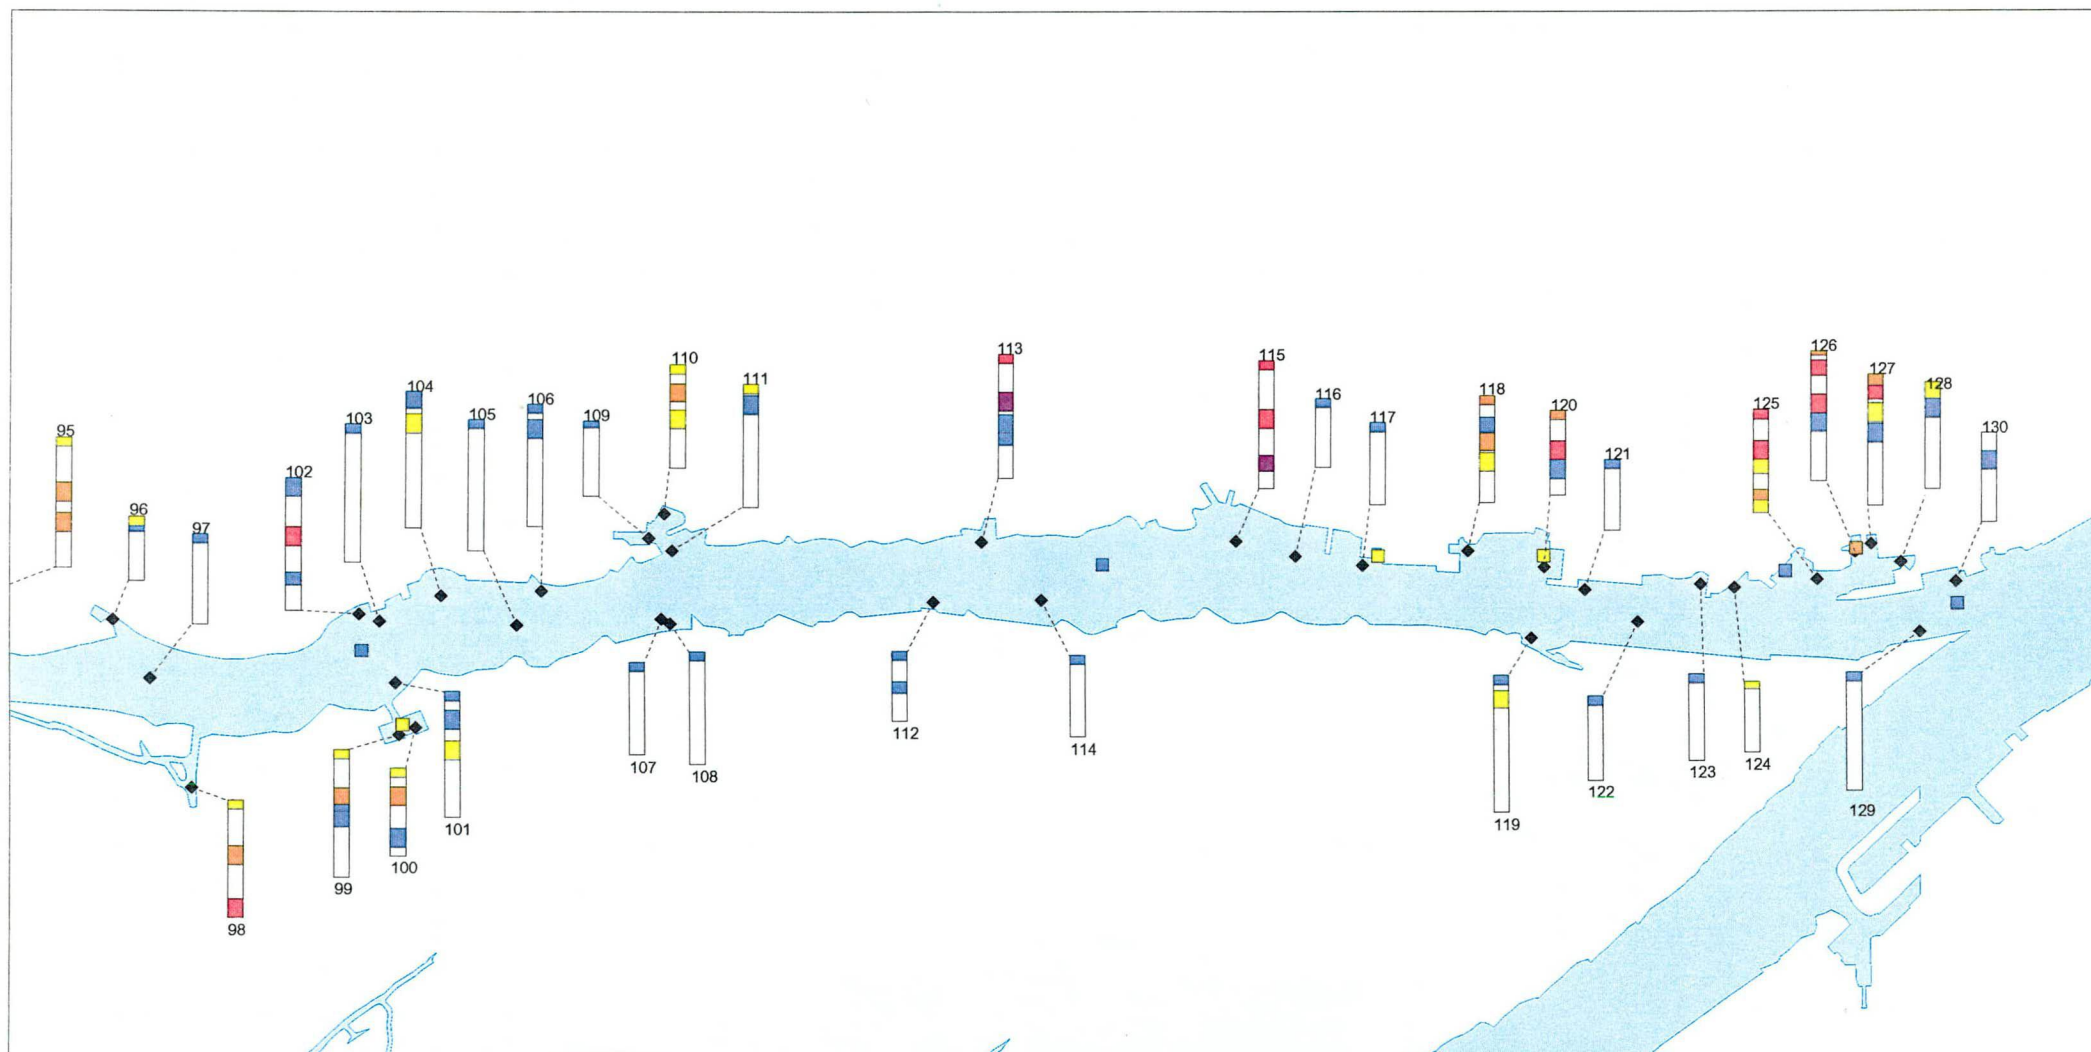
PROJECT	ORIËNTEREND ONDERZOEK WATERBODEM BENEDEN MERWEDE	
BIJLAGE 8.2	KOPER VERONTREINIGING	
OPDRACHTGEVER	RIJKSWATERSTAAT DIRECTIE ZUID-HOLLAND	
PROJECTNR	W01A0036

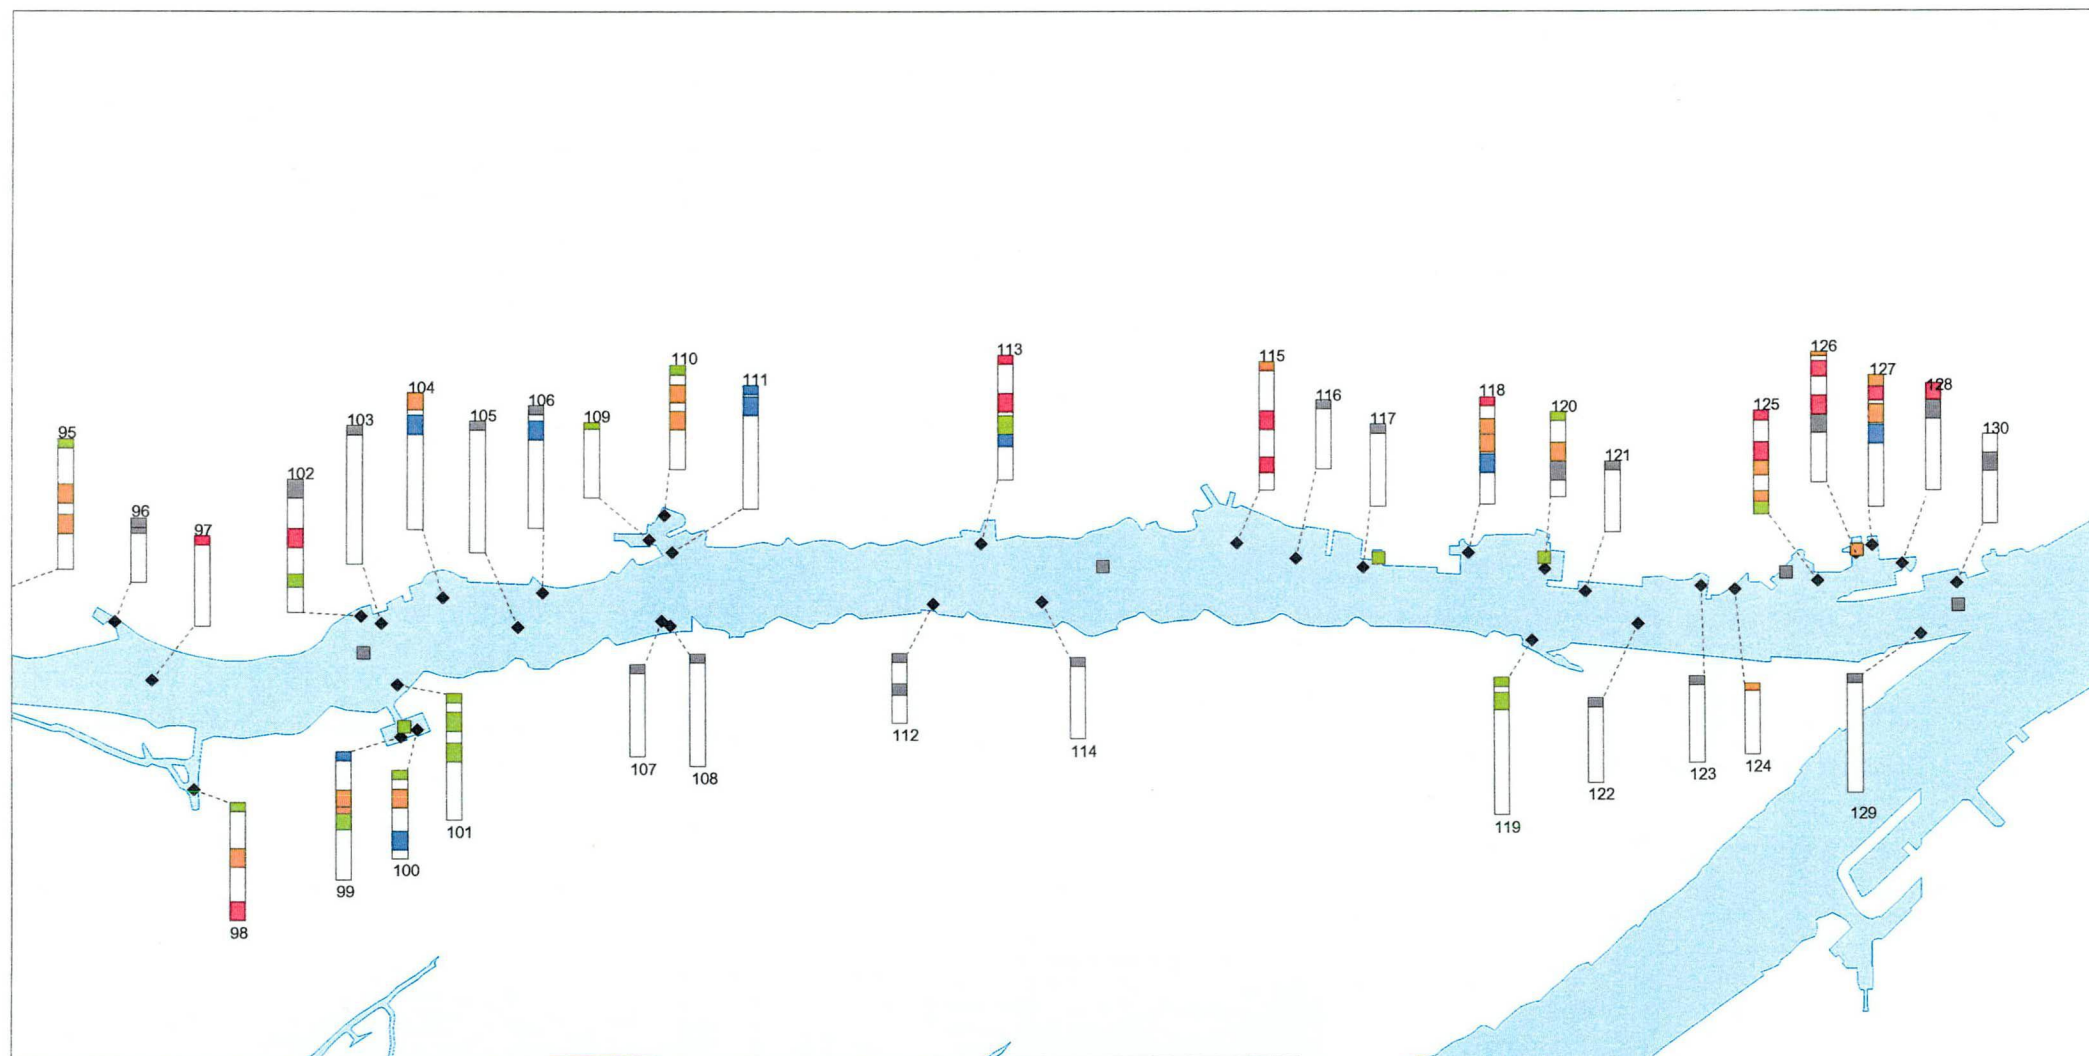
PROJECT	ORIËTEREND ONDERZOEK WATERBODEM BENEDEN MERWEDE	
BIJLAGE 14.2	SOM 7 PCB VERONTREINIGING	
OPDRACHTGEVER	RIJKSWATERSTAAT DIRECTIE ZUID-HOLLAND	
PROJECTNR	W01A0036	   
DATUM	17-01-2002	
SCHAAL	1:30.000
