## Uitvoeringsplan bemaling

ombouw Amstelveenlijn  
(ongelijkvloerse kruisingen en  
haltes)

PROJECTNUMMER		1871-002							
DOCUMENTNUMMER		T180055							
A	Concept	17-5-2018	initiële schets	S. Wolthuis	R. Gernaat			R. Visser	
B	Concept	8-6-2018	opm. verwerkt, haltes toegevoegd	S. Wolthuis	R. Gernaat	C. Vermeulen		R. Visser	
C	Concept	15-6-2018	div. opm. verwerkt	S. Wolthuis	R. Gernaat	C. Vermeulen		R. Visser	
D	Voorlopig	25-6-2018	opm. m.b.t. haltes verwerkt	SWO

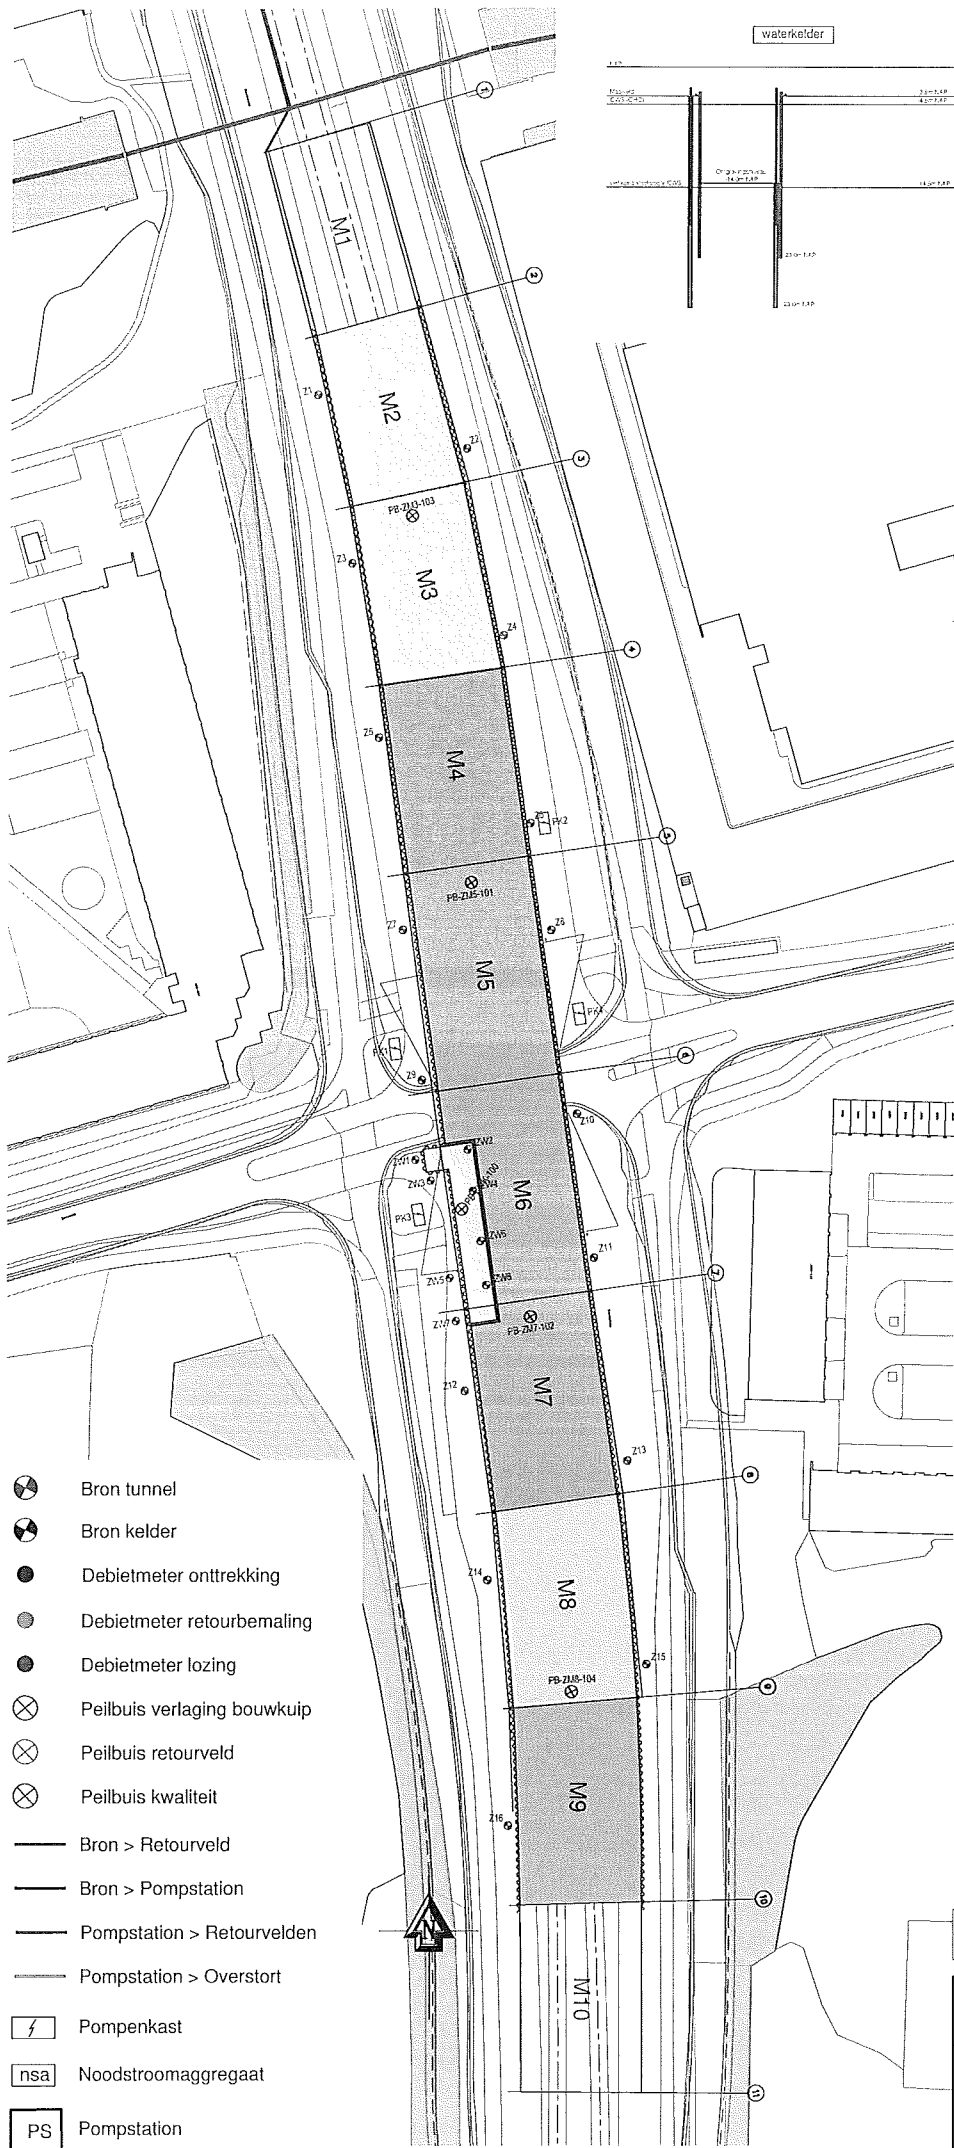
Project		AMSTELVEENVLIJN	
Lever		OGK Zonnestein	
Onderdeel		Overzicht bemaling tbv vergunningsaanvraag	
Opdrachtgever			
Datum		18/11/2022	
Versie		BT 001	
Auteur		zonnestein	
Beoordelaar		A1

- Bron tunnel
- Bron kelder
- Debietmeter onttrekking
- Debietmeter retourbemaling
- Debietmeter lozing
- Peilbuis verlaging bouwkuip
- Peilbuis retourveld
- Peilbuis kwaliteit
- Bron > Retourveld
- Bron > Pompstation
- Pompstation > Retourvelden
- Pompstation > Overstort
- Pompenkast
- nsa Noodstroomaggregaat
- PS Pompstation

Indien noodzakelijk damwanden ter plaatse van bronnen staffelen

Exacte posities bronnen nog nader te bepalen

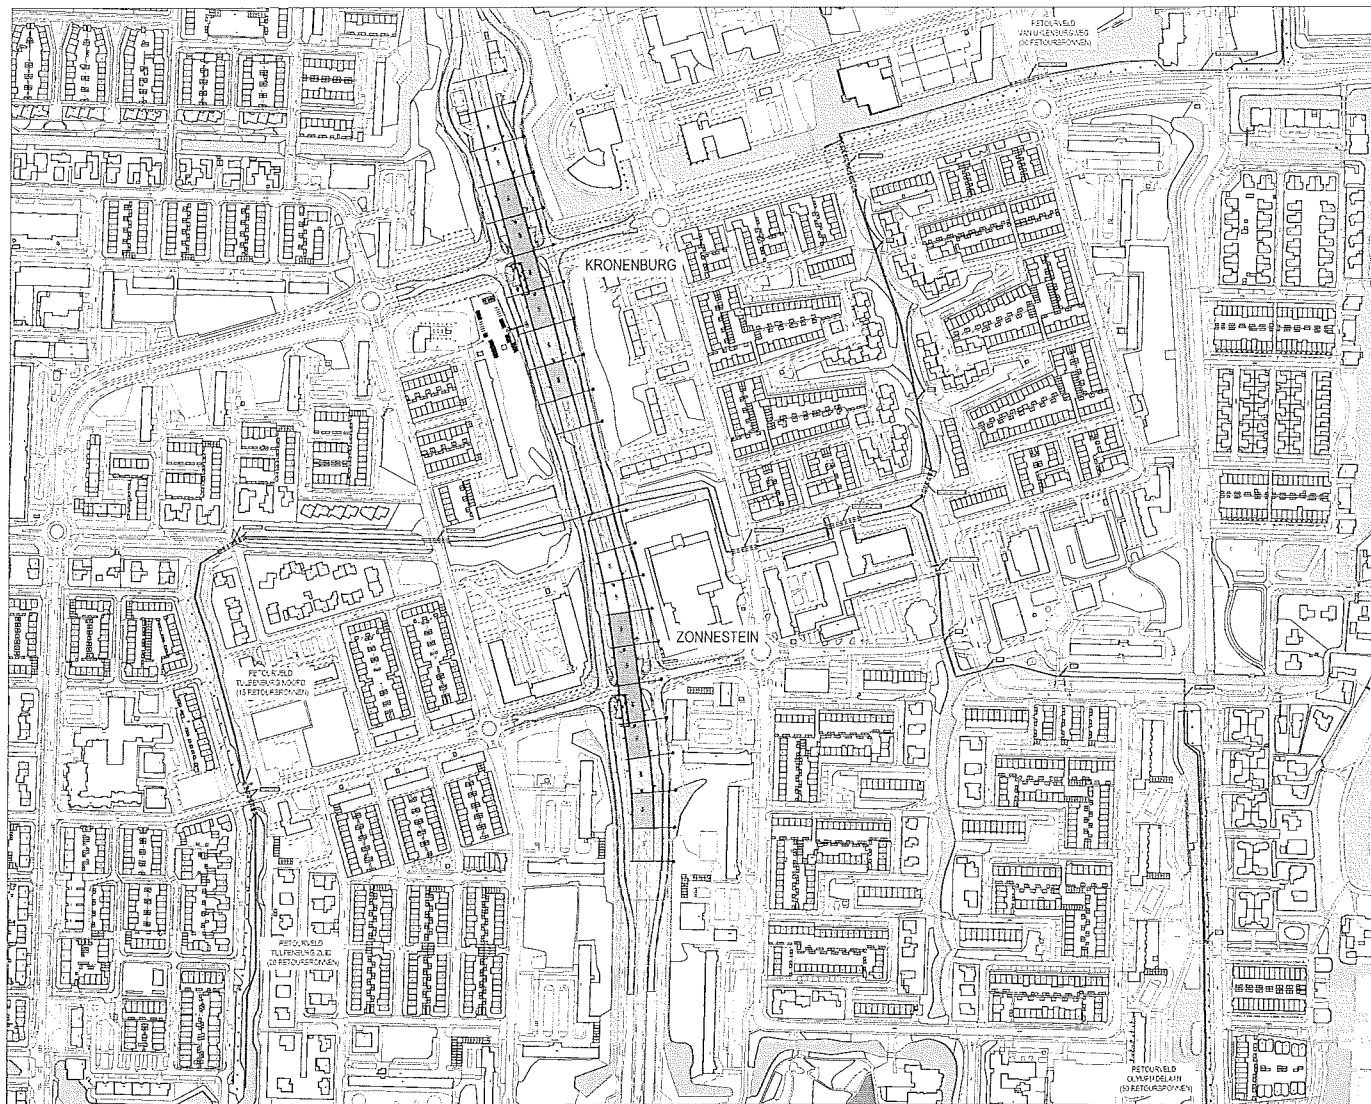
## BIJLAGE 4 LEIDINGVERLOOP EN RETOURVELDEN

D1 zijn globale posities voor de retourbronnen. Na het grondmechanisch onderzoek kan er optimaal/safe plaatsvinden.  
Tevens is er nog toestemming nodig van de desbetreffende grondeigenaren.
