WERKPLAN

Verhelpen lekkage K303 en sanering Ringdijk te Wilnis

Opdrachtgever: STEDIN

Aannemer:	Van den Heuvel Aannemingsbedrijf B.V.
Datum:	28 november 2018
Versie:	1.0 (concept)
Projectnummer:	18.0911
Auteur:	W.J.M. van Oorsouw

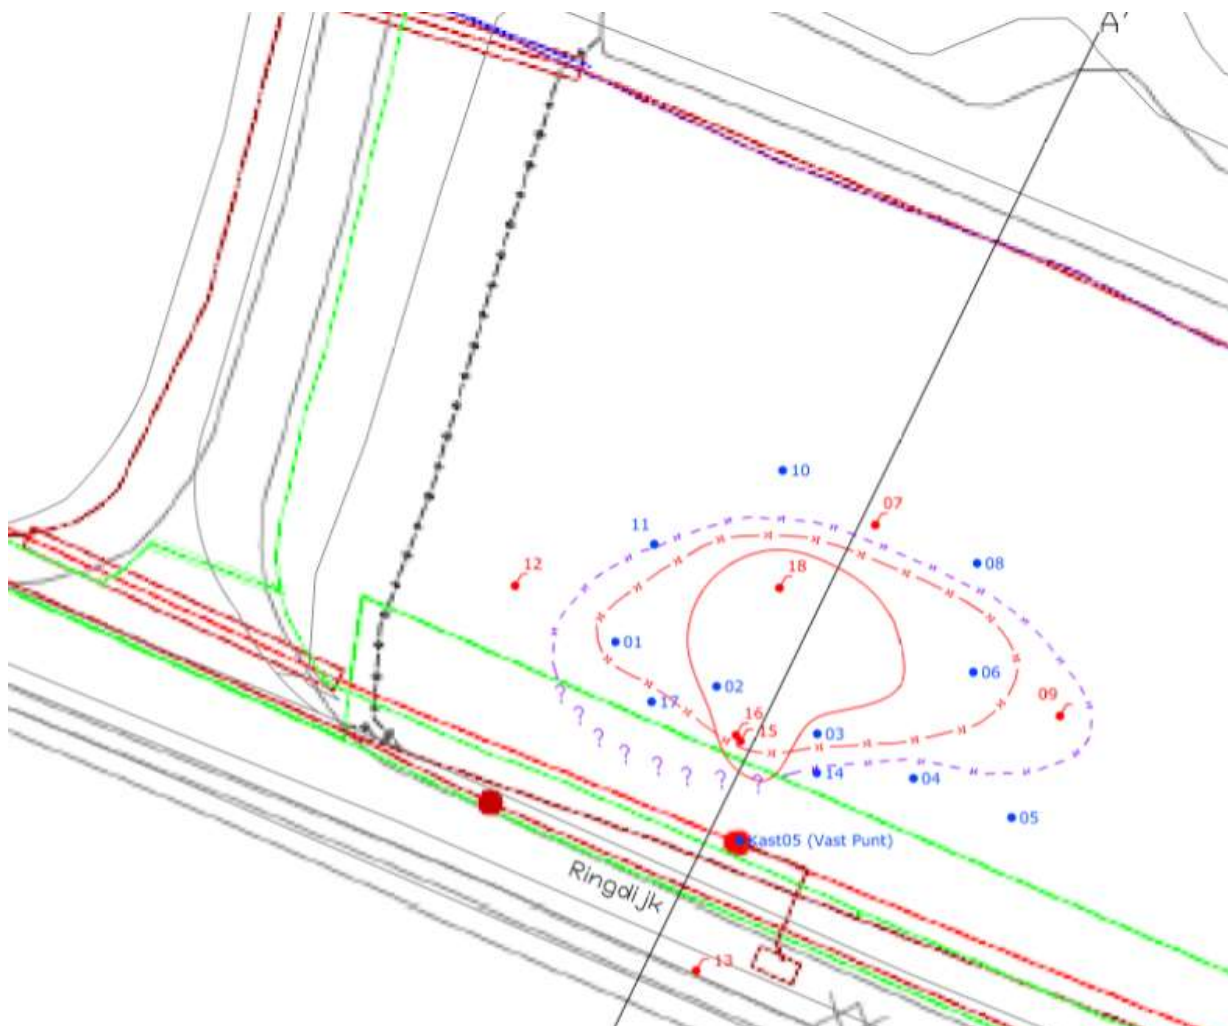
Afbeelding 2: Horizontale verontreinigingscontour

Uit het nader bodemonderzoek, in oktober 2018 uitgevoerd door RSK, blijkt dat ter plaatse de bodem ernstig verontreinigd is met minerale olie. De omvang hiervan is hierbij in horizontale en verticale richting afgeperkt. Het oppervlak van de verontreiniging wordt geschat op circa 165 m². De sterke verontreiniging bevindt zich in het traject van 0,7-2,7 m-mv en betreft een geschat volume van circa 330 m³. De contour van het verontreinigde grondwater komt nagenoeg overeen met die van de verontreinigde bodem. Ter plaatse is een drijflaag waargenomen met een maximale dikte van 25 cm. E.e.a. is weergegeven in de afbeeldingen 2 en 3

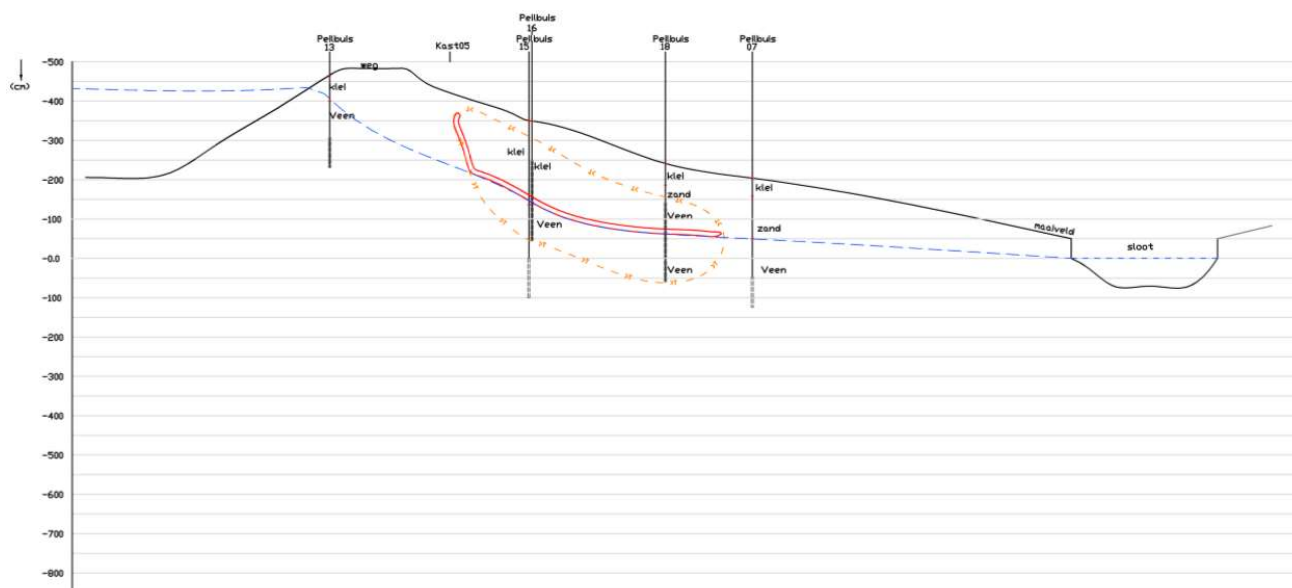
Afbeelding 3: Verticale verontreinigingscontour

Profiel A-A'

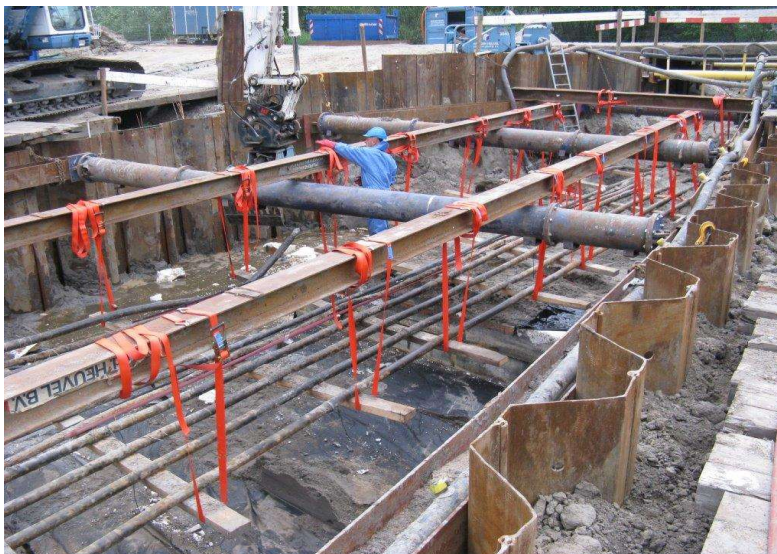
Afbeelding 4: Voorbeeld ophangen van kabels en leidingen

Voor het opvangen van kabels en leidingen zal een stelsel van stalen balken over de ontgraving worden aangebracht. Zodra de leidingen zijn opgezocht worden deze met sjorbanden opgehangen aan deze stalen balken. Waar nodig zal het leidingwerk tijdens het ophangen worden ondersteund met houten balken. Hierna wordt de deels verontreinigde grond verder ontgraven en komt het leidingwerk vrij in de lucht te hangen. Een voorbeeld van deze constructie is te zien op de foto in afbeelding 5. Voor een aantal leidingen gelden specifieke maatregelen en afspraken welke hierna nader zullen worden uitgewerkt.
