**Verkennend (water)bodemonderzoek traject  
24.350 - 25.550 km vijf locaties aan de N209 te  
Hazerswoude-Dorp**

projectnummer 408701  
definitief revisie 00  
15 juli 2016

Provincie Zuid-Holland  
Postbus 90602  
2509 LP 's-Gravenhage

In opdracht van de Provincie Zuid-Holland is door Antea Group in de periode februari-mei 2016 een verkennend (water) bodemonderzoek uitgevoerd ter plaatse van een vijftal locaties op het traject 24.350 – 25.550 km aan de N209 te Hazerswoude.

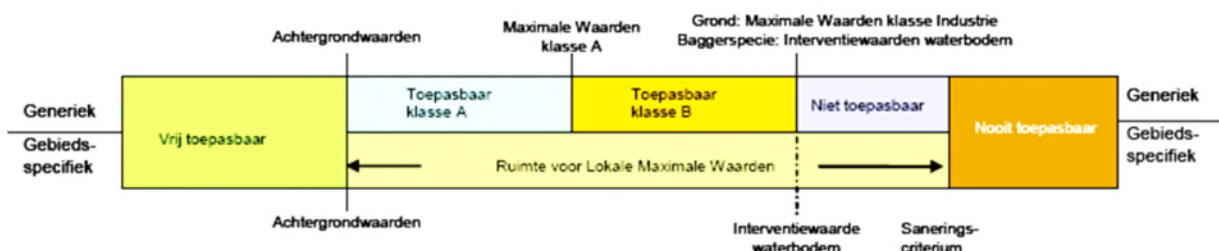
Zie figuur 1; De figuren zijn ontleend aan het RIVM-document 'Nieuwe normen waterbodems' (RIVM-rapportnr. 711701064 van 23 januari 2008).

FIGUUR 1: NORMSTELLING VOOR TOEPASSEN VAN GROND EN BAGGERSPECIE IN OPPERVLAKTEWATER IN HET GENERIEKE - EN GEBIEDSSPECIEKE KADER

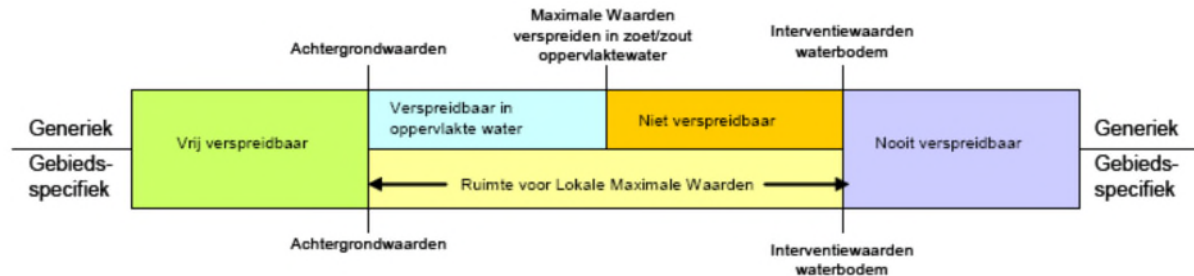
2. Een norm voor het verspreiden van baggerspecie in zoet oppervlaktewater (gelijk aan de Maximale Waarde klasse A, zie figuur 2).

FIGUUR 2: NORMSTELLING VOOR VERSPREIDEN VAN BAGGERSPECIE IN OPPERVLAKTEWATER IN HET GENERIEKE - EN GEBIEDSSPECIFIEKE KADER

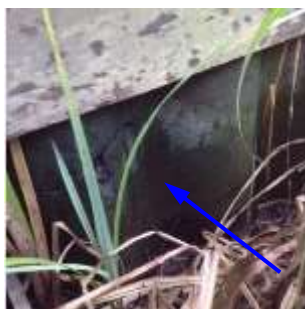
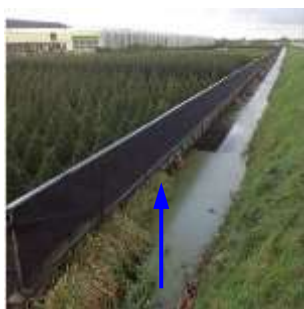
Het betreft golfplaten als kade tussen de sloot en het perceel nabij Galgweg 1, parallel gelegen aan de weg N209 HP 24,7 t/m 25.1.

*foto: beplating*

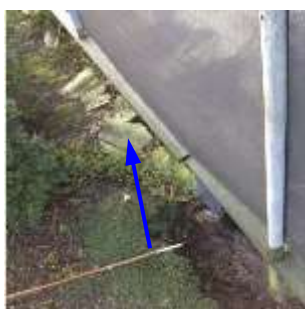
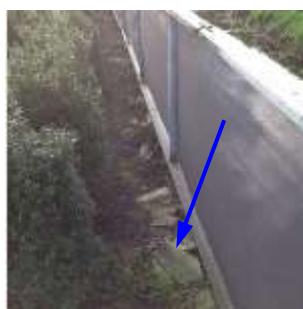
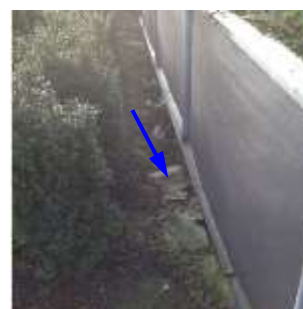
toepassing 2: restanten		toepassing ID (EVA): 336936	
locatie		inschatting van de waargenomen hoeveelheid	
restanten golfplaten, Galgweg 1		75 m <sup>1</sup>	
monsternummer	certificaatnummer	analyse methode	analyse resultaat
MM2	2016.004989.1	conform analyse laboratorium (PLM)	geen asbest, < 0,1% (geen)

Het betreft restanten golfplaten op het perceel aan de Galgweg 1.

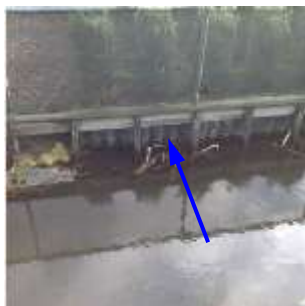
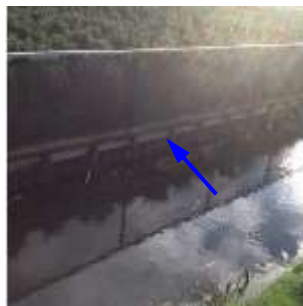
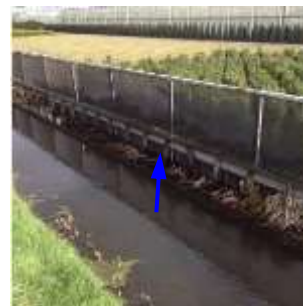
<b>toepassing 3: beplating</b>		<b>toepassing ID (EVA): 336937</b>	
<b>locatie</b>		<b>inschatting van de waargenomen hoeveelheid</b>	
kade langs de sloot		20 m <sup>1</sup>	
<b>monsternummer</b>	<b>certificaatnummer</b>	<b>analyse methode</b>	<b>analyse resultaat</b>
MM3	2016.004989.1	conform analyse laboratorium (PLM)	geen asbest, < 0,1% (geen)

Het betreft golfplaten als kade tussen de sloot en het perceel Galgweg 1, parallel gelegen aan de weg N209 HP 24,8 tm 24,972 en 24,930 t/m 24,940.
