restauratie woonhuis Schiedamseweg 63 Vlaardingen

restauratie woonhuis Schiedamseweg 63 Vlaardingen
bestaande situatie plattegronden

projectnummer 2376
tekeningnummer BS-01

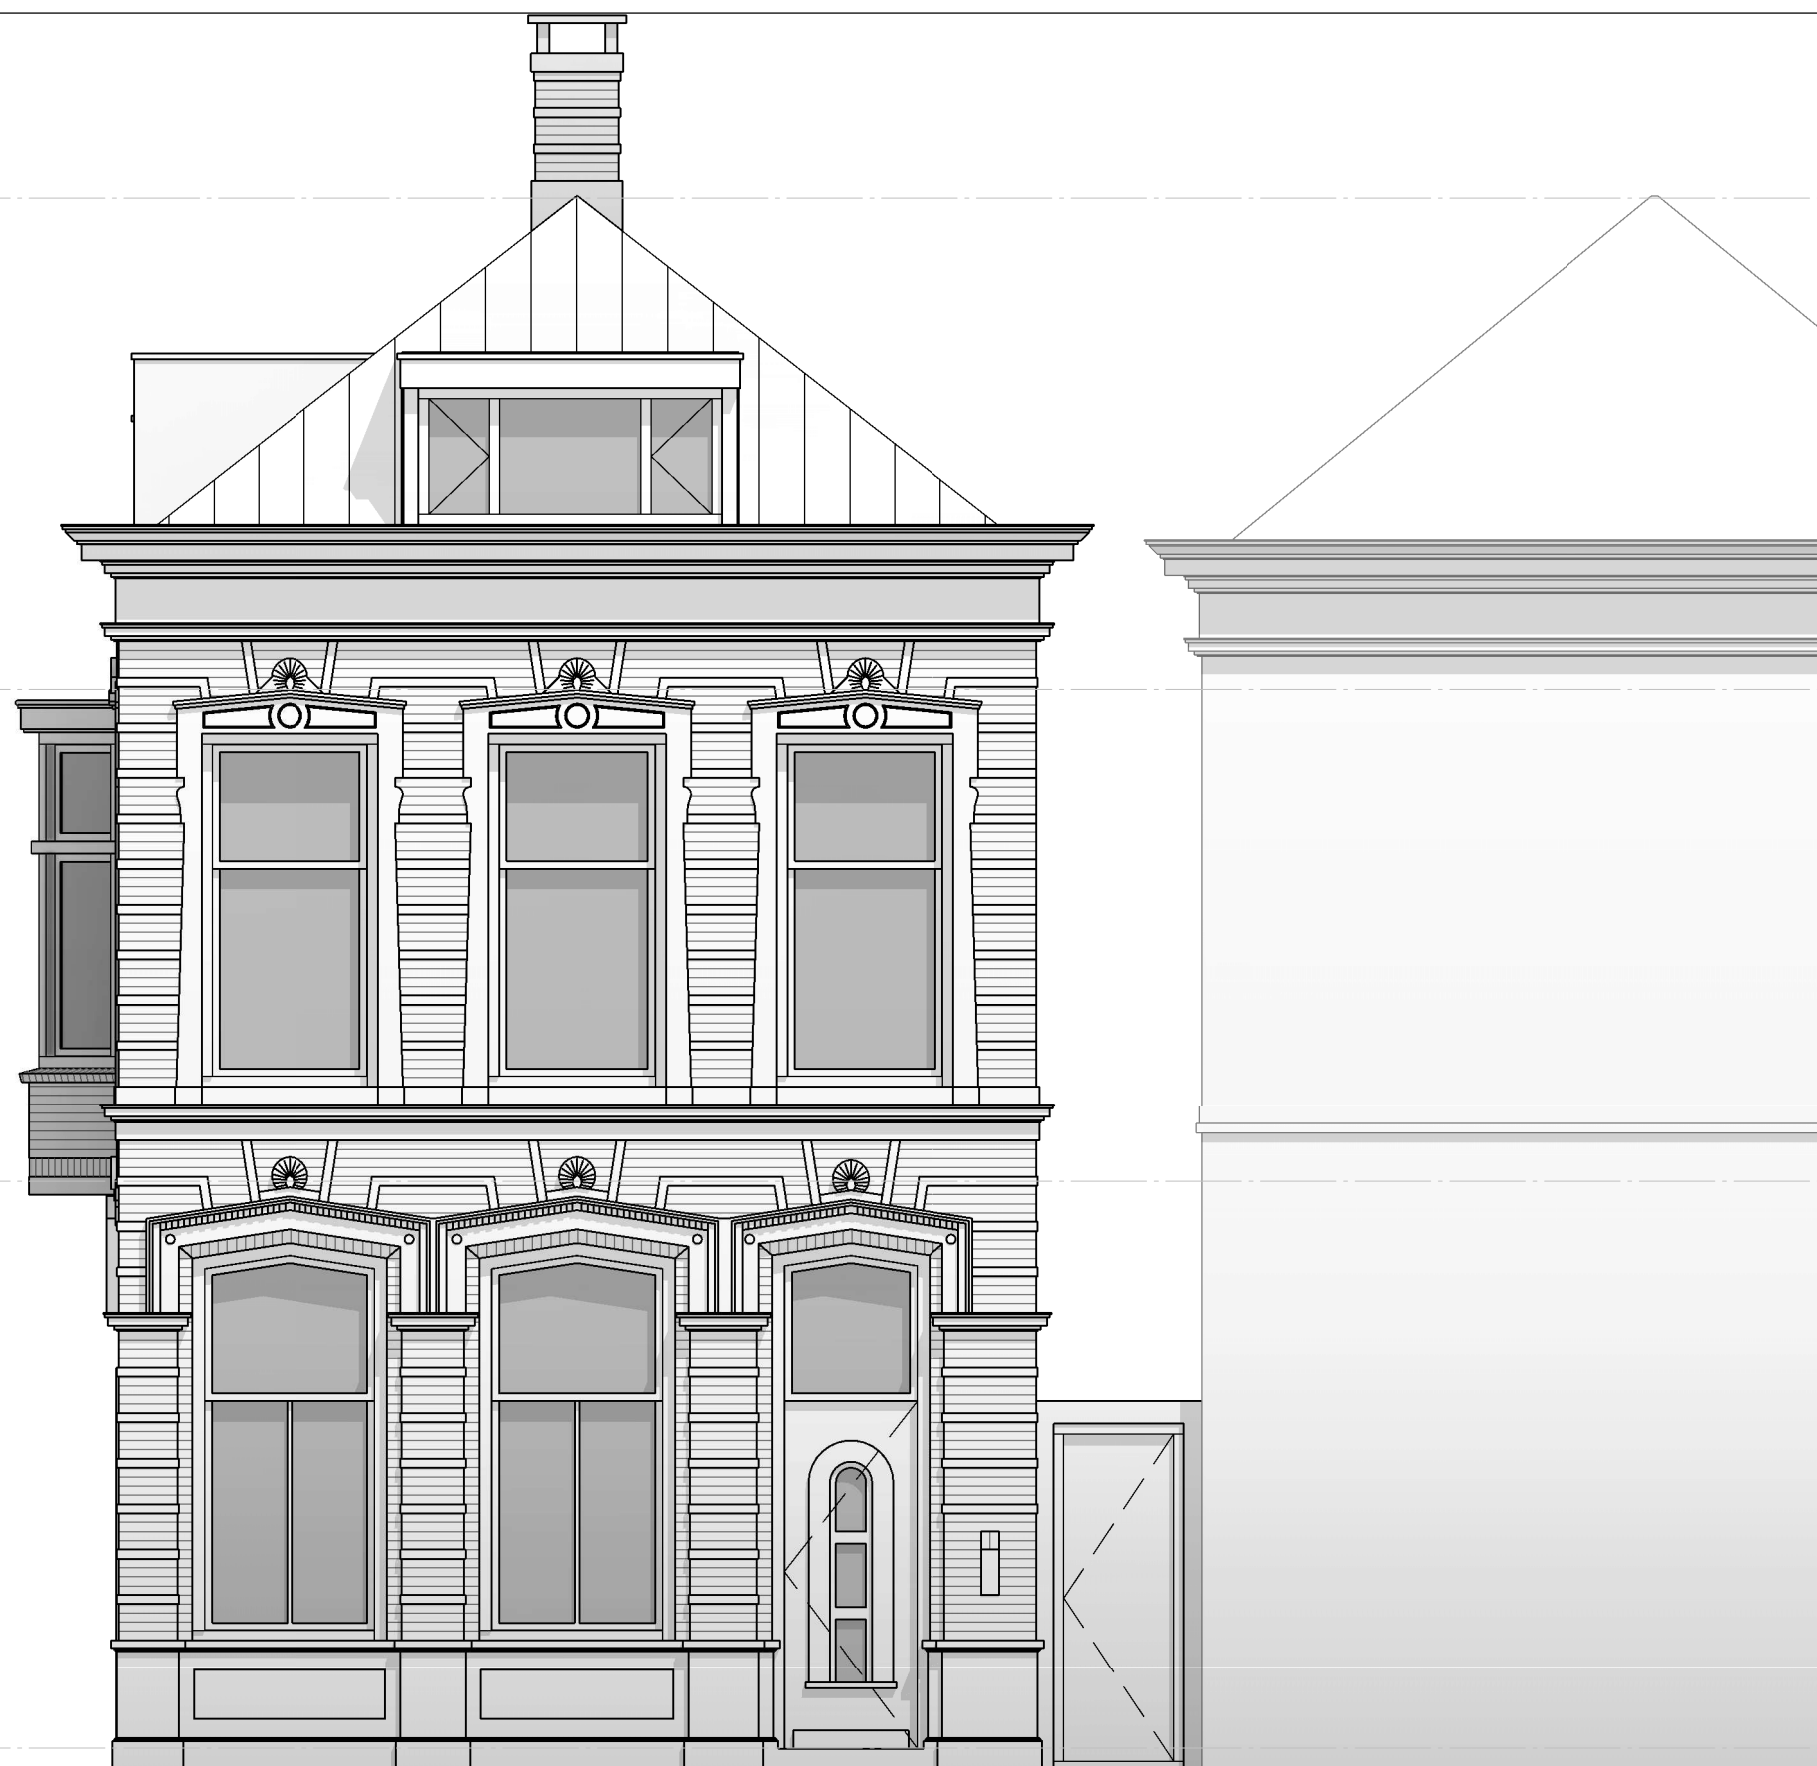
restauratie woonhuis Schiedamseweg 63 Vlaardingen
bestaande situatie aanzicht voorgevel

Kleurgebruik bestaand

kroonlijst	licht geel
fries	licht geel
architraaf	licht geel
'speksteen'	licht geel
kozijnomlijsting	licht geel
kozijn	licht geel
raam	donker blauw
plint	licht geel
sokkel	grijs

dakkapel voorzijde

kozijn	licht geel / wit
raam	licht geel / wit
wang	zink / licht grijs
boei	licht geel / wit
trim	zink / licht grijs

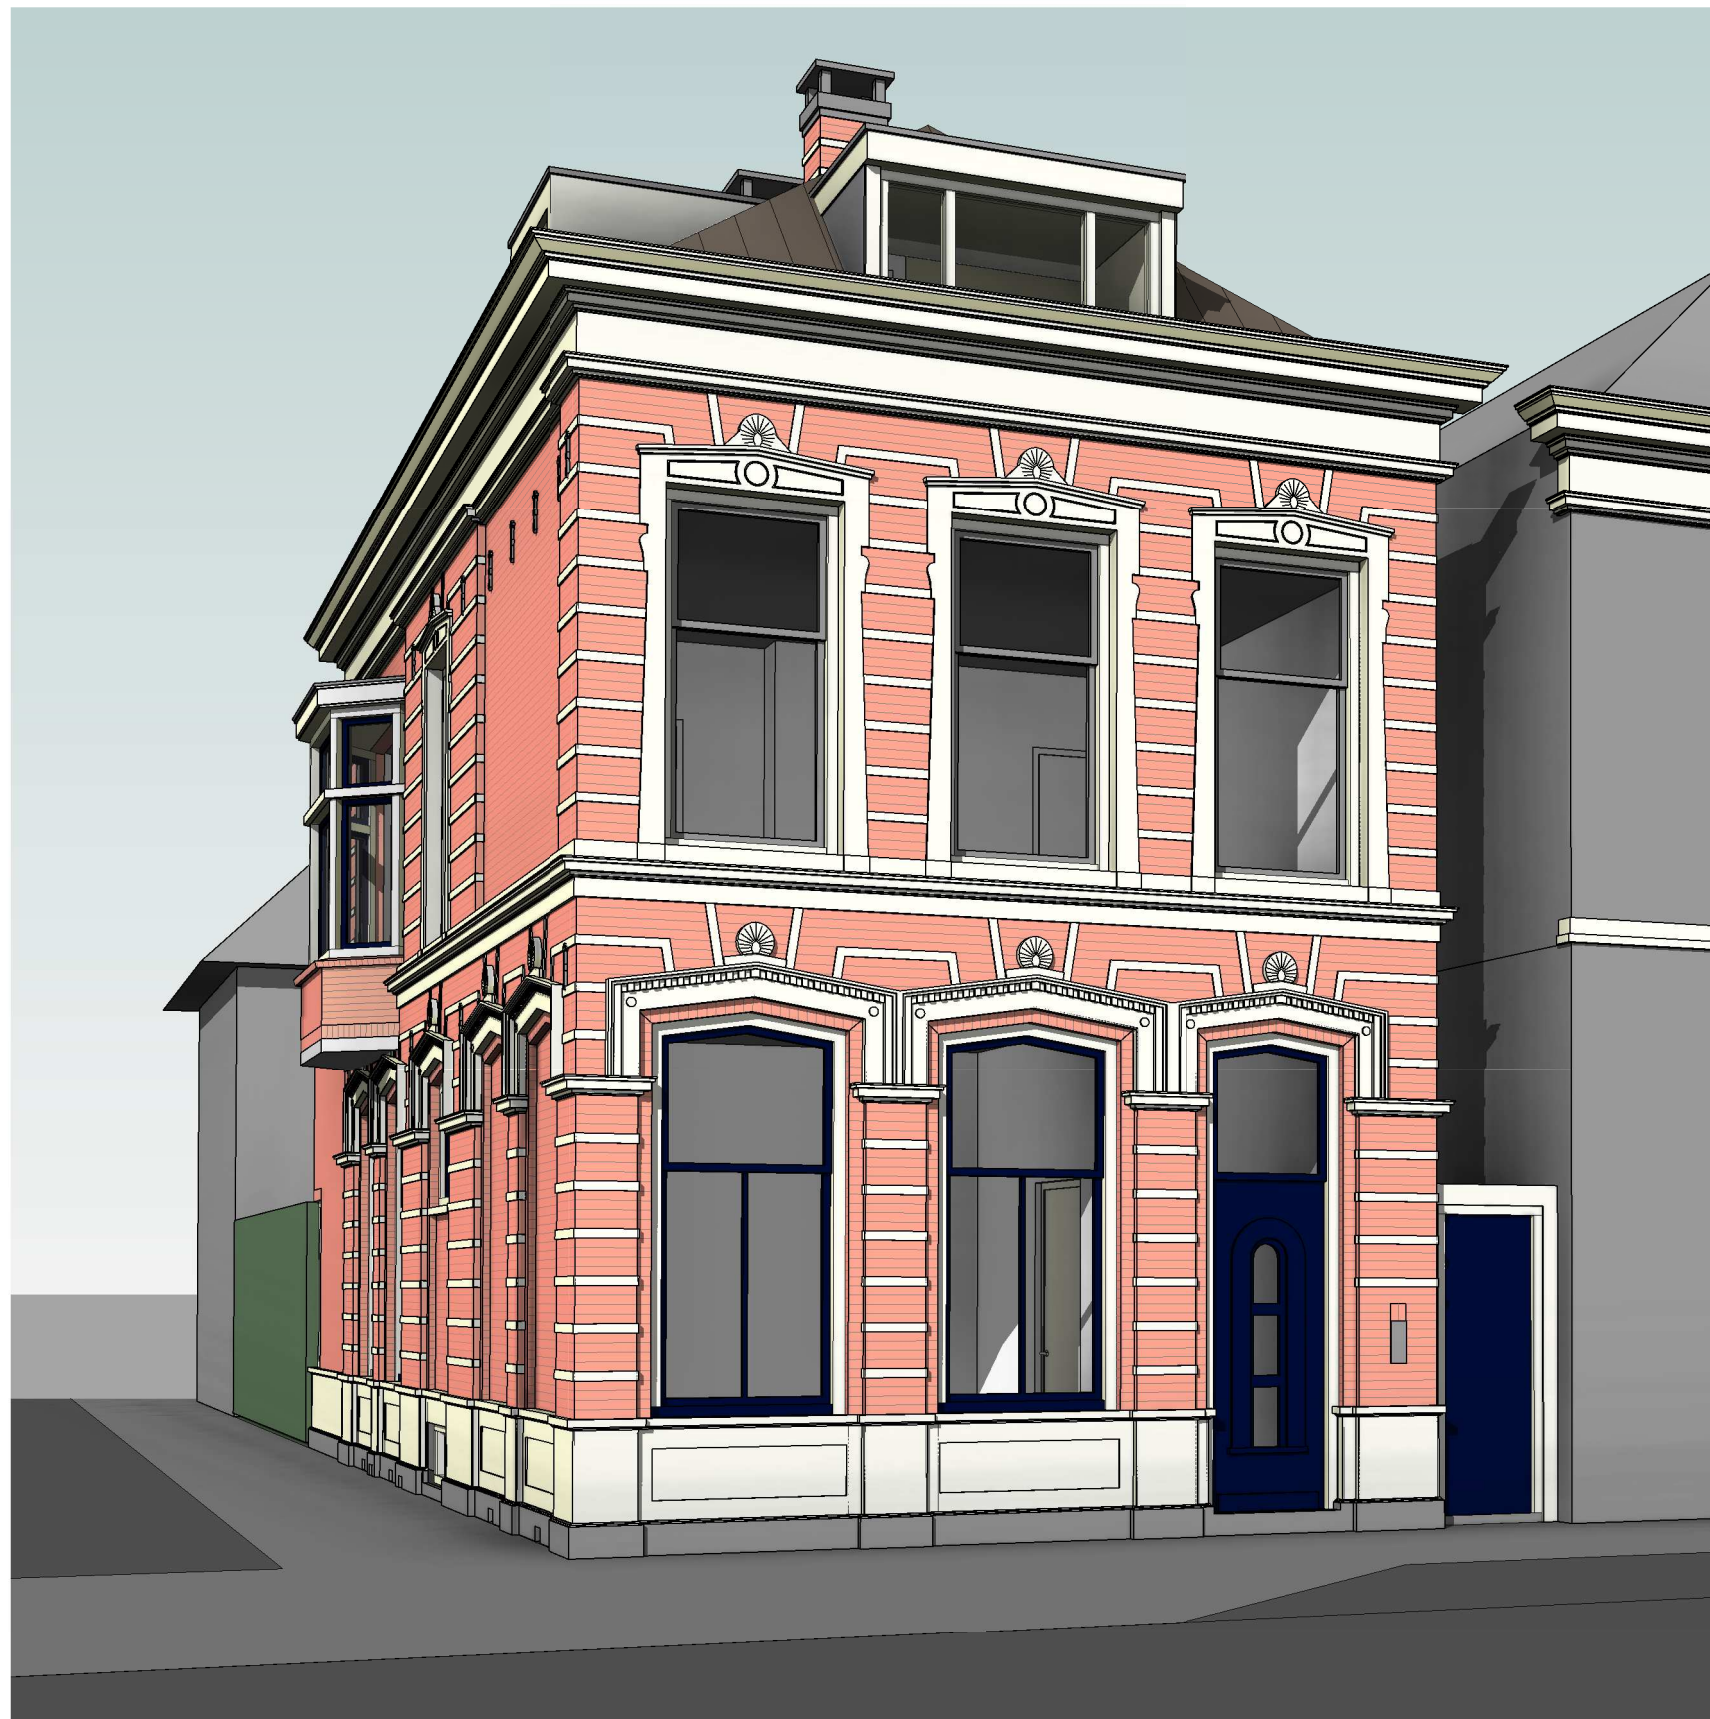
projectnummer 2376
tekeningnummer BS-09

restauratie woonhuis Schiedamseweg 63 Vlaardingen
bestaande situatie 3D voorgevel

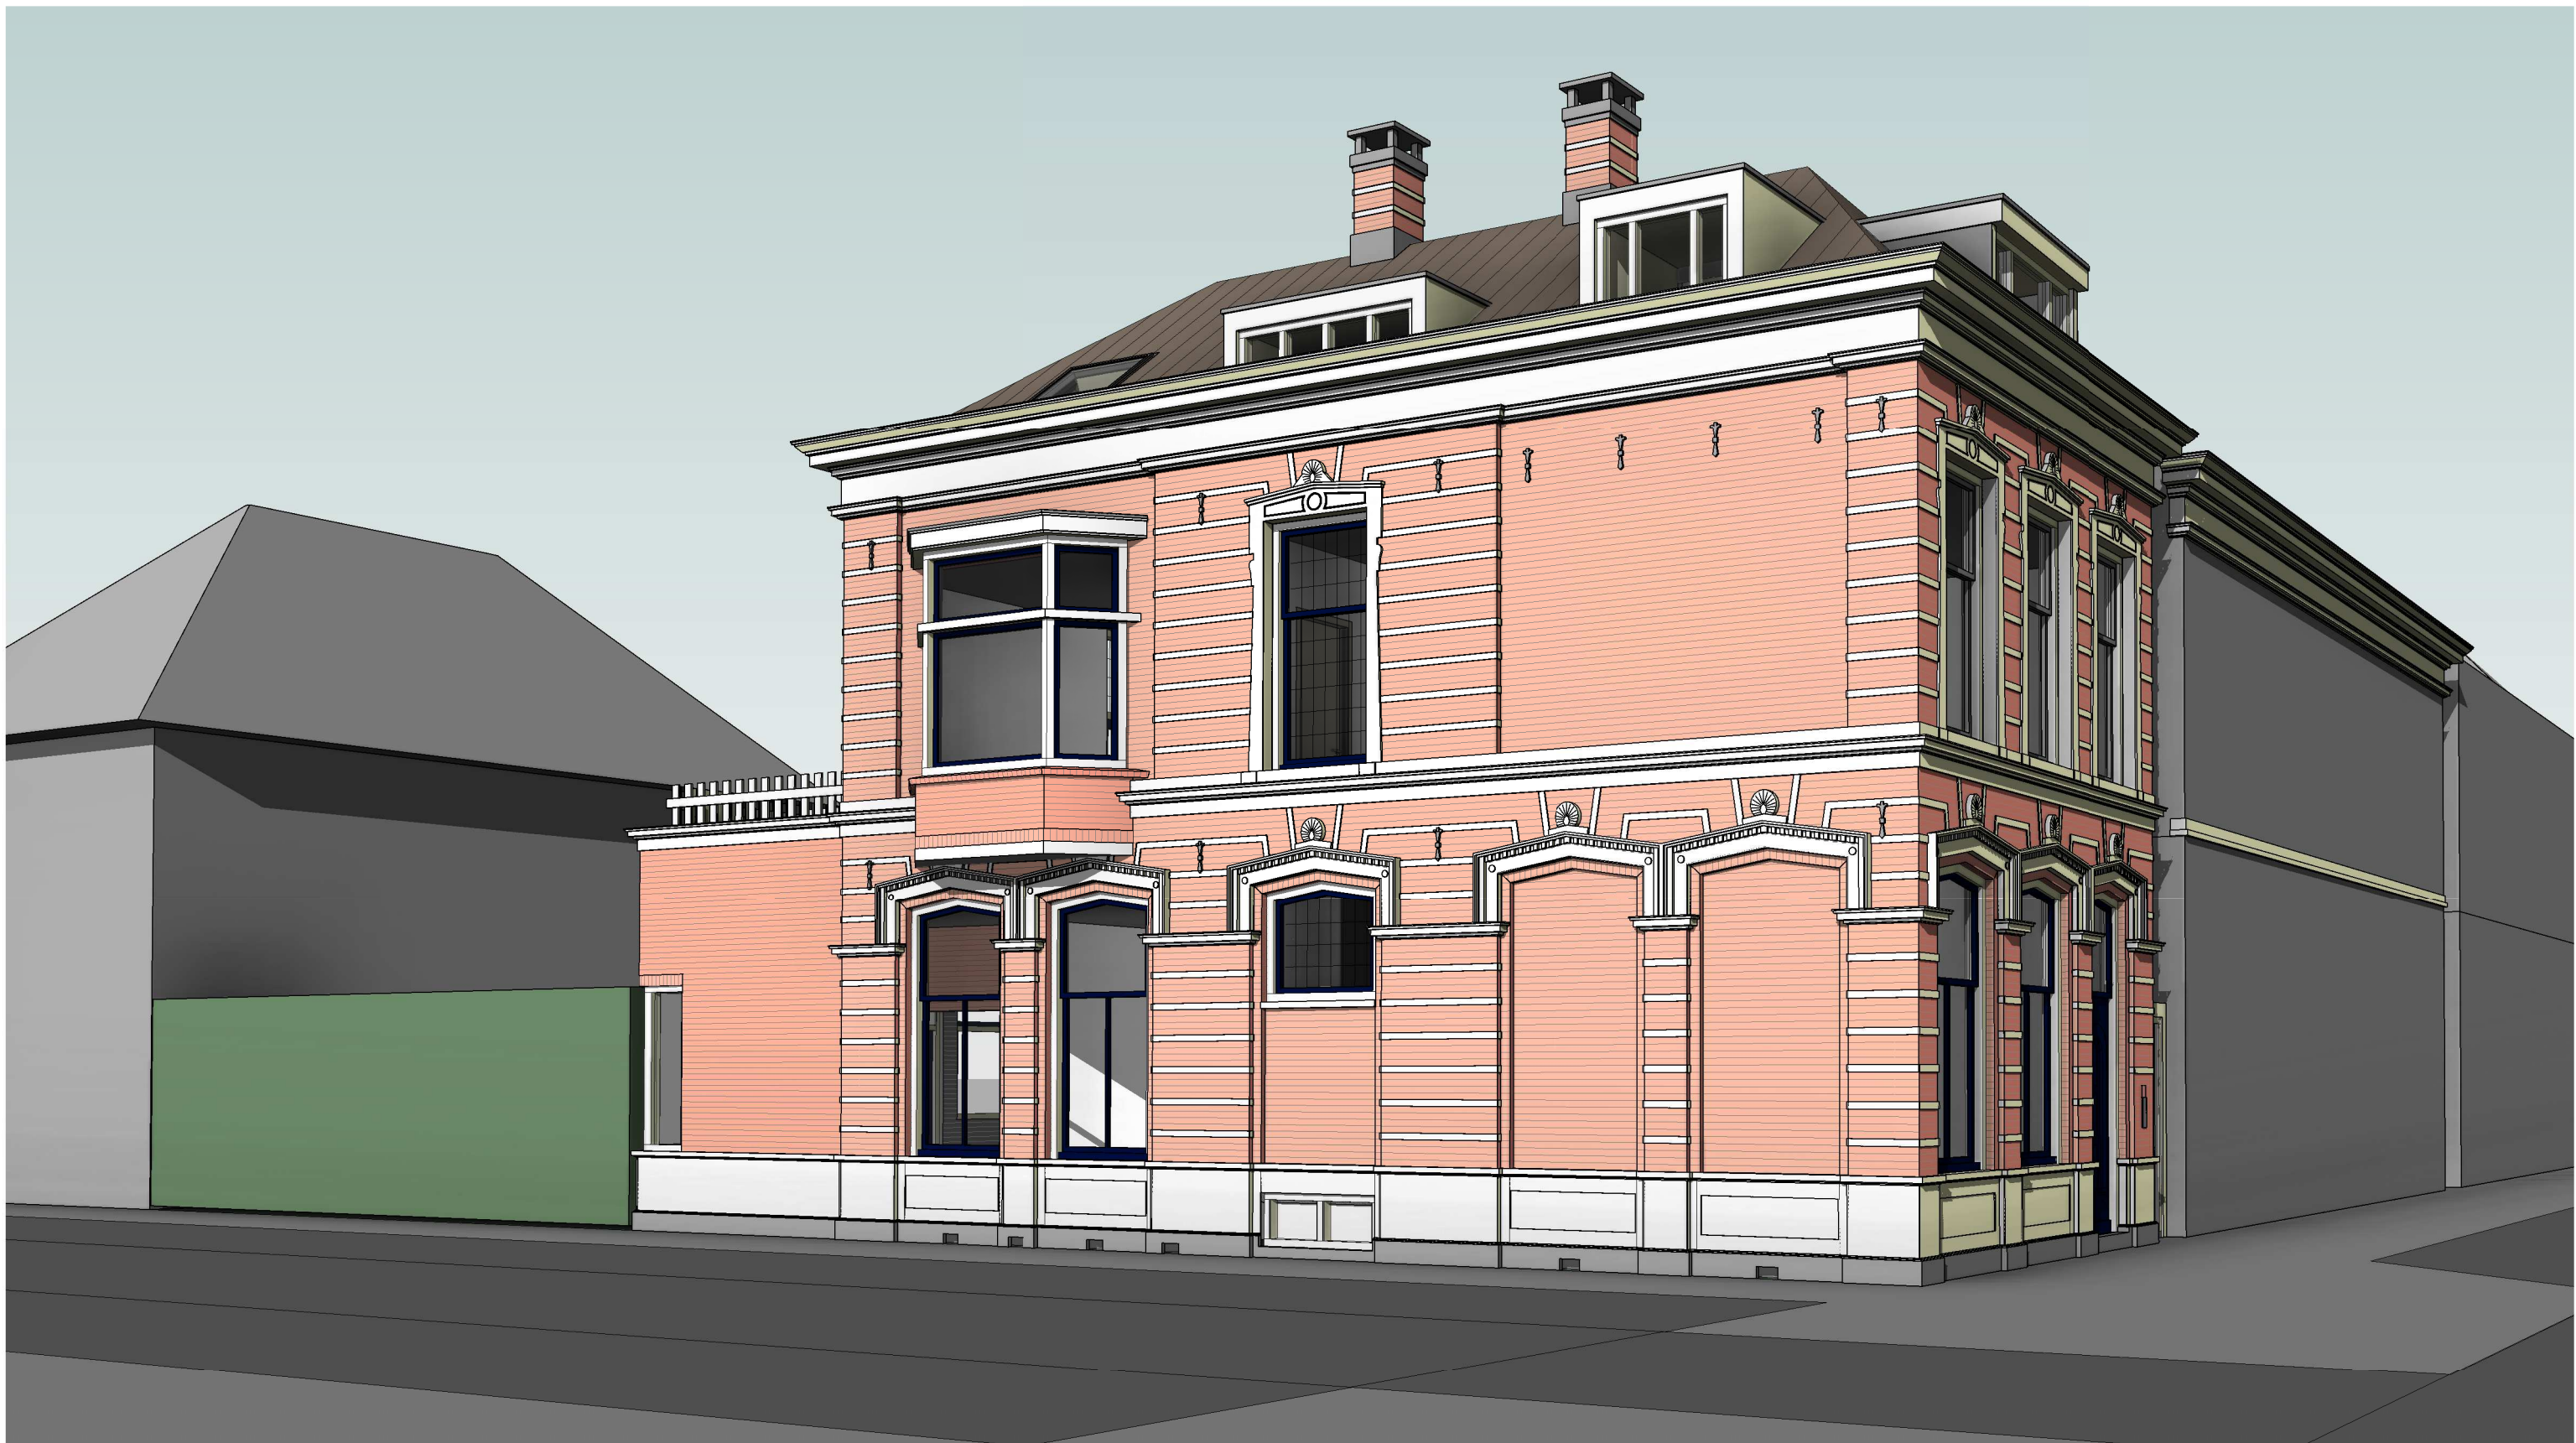
projectnummer 2376
tekeningnummer BS-10

restauratie woonhuis Schiedamseweg 63 Vlaardingen
bestaande situatie 3D zijgevel
