Memo

memonummer	160509-2
datum	17 mei 2016
aan	Aanwezigen
	dorpsschouw Stein
van	Mark van den Kieboom Antea Group
kopie	Roger Vluggen Gemeente Stein
project	Dorpsschouwen gemeente Stein
projectnr.	409633
betreft	Verslag dorpsschouw Stein

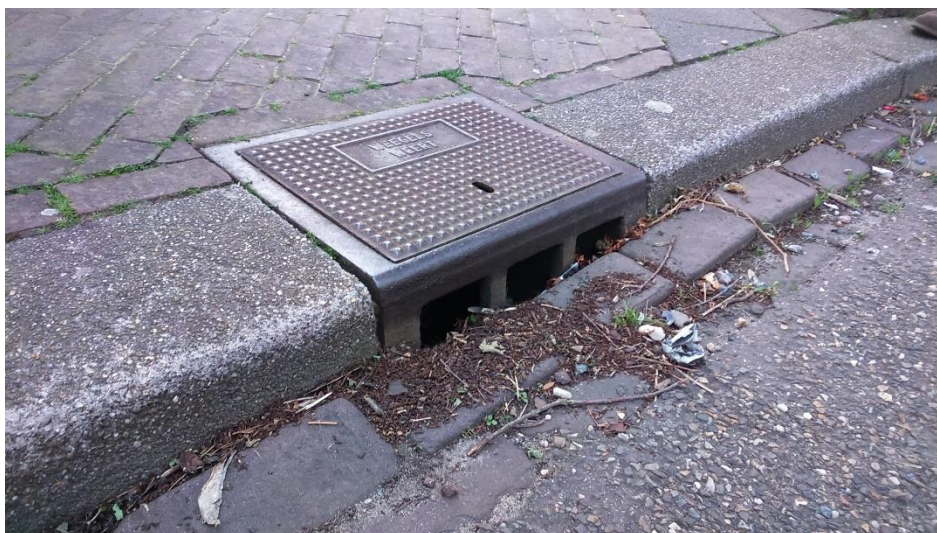
Schouwlocatie 1: Van der Marckstraat/ Woeringenstraat/ Diepenbeekstraat/ Peldenstraat

- De algemene indruk op de Van der Marckstraat is goed.
- Aandachtspunt is de aanwezigheid van verzakte straatkolken en de wortelopdruk door bomen op het voetpad.

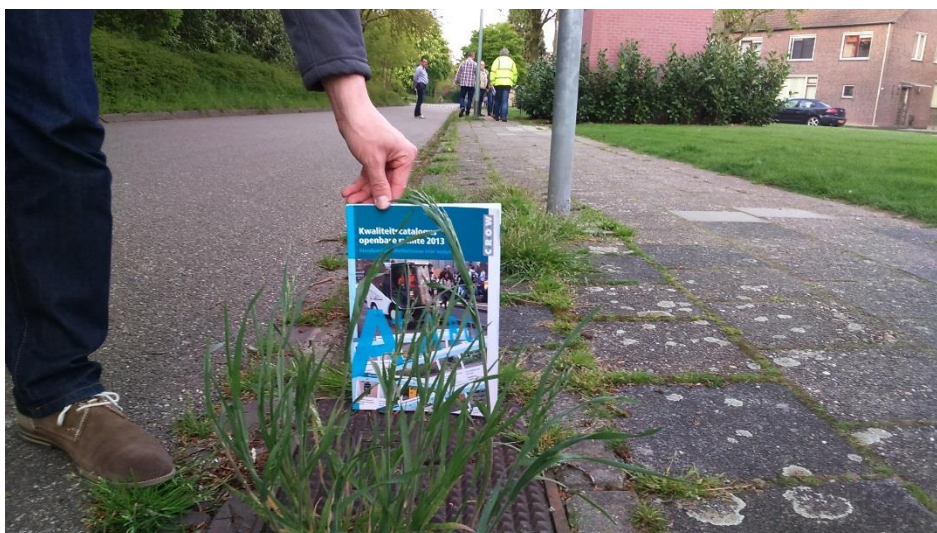
- Aandachtspunt is de aanwezigheid van onkruid in de goten en op verharding.

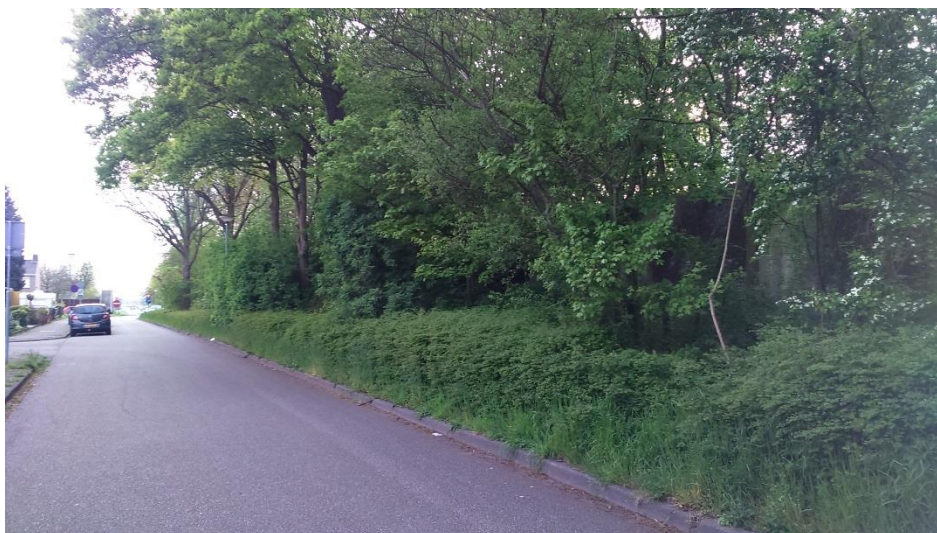
- Aandachtspunt is de bosschage aan de Diepenbeekstraat vanwege de aanwezigheid van zwerfafval en de rand gras/ onkruid langs de verharding. De wens is om de bosschage te dunnen of te verwijderen en bijvoorbeeld om te vormen naar gazon.

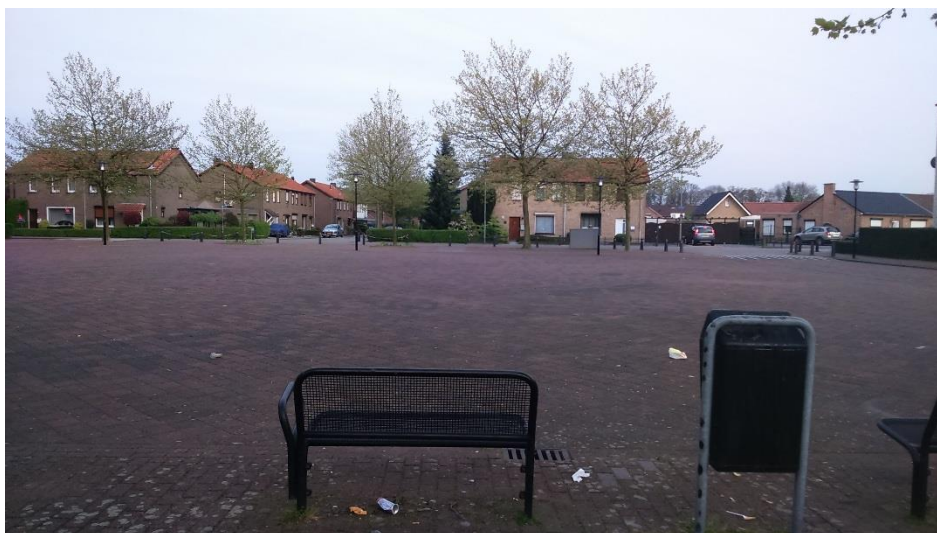
- De algemene indruk in de omgeving van de Don Bosco School is goed. Met uitzondering van het aanwezige zwerfafval op het plein.

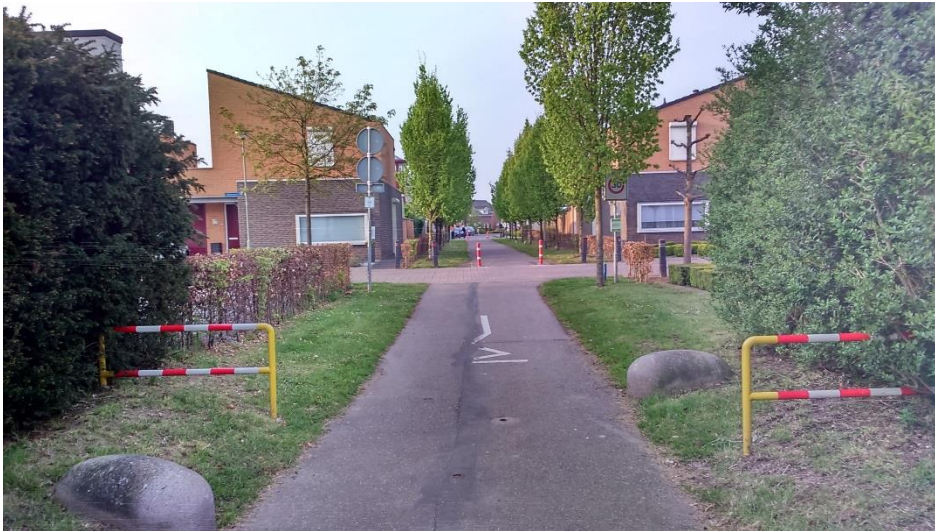
Schouwlocatie 2: Driekoulenweg

- Er wordt overlast ervaren van scooters. De fietssluis (hekwerk) dat op het pad aanwezig was ontbreekt. Aangegeven wordt dat dit hekwerk de toegang voor minder validen belemmerd.
- In het verlengde van de Driekoulenweg wordt overlast van overhangende brandnetels op verharding ervaren.

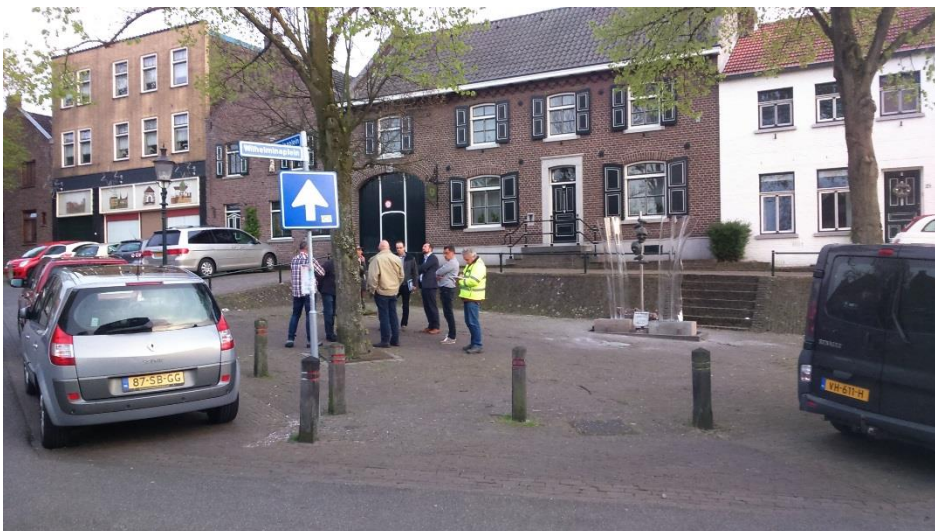
Schouwlocatie 3: Wilhelminaplein

- Aandachtspunt is de wortelopdruk nabij het monument. Aangegeven wordt dat de (her)inrichting in samenwerking met de DOP opgepakt moet worden.
- Reeds bekend aandachtspunt zijn de parkeerproblemen.

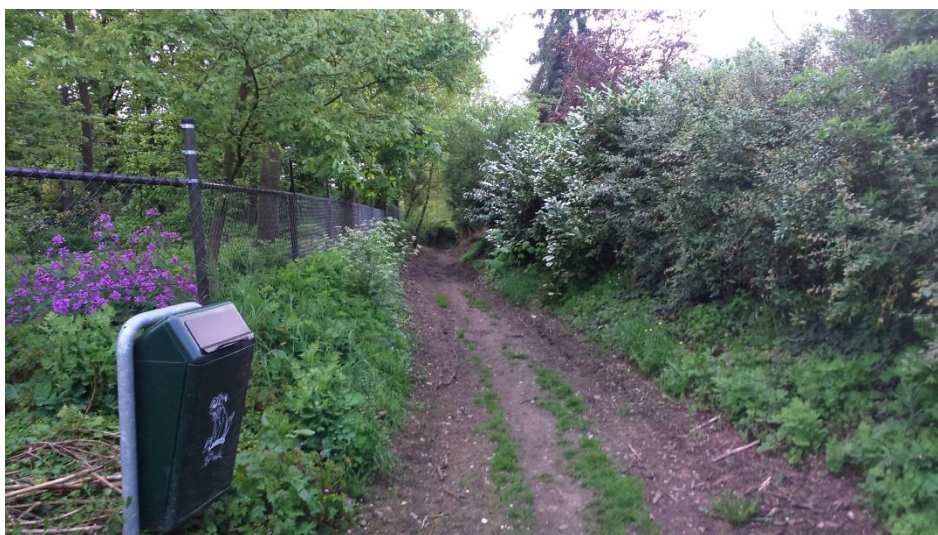
Schouwlocatie 4: Hoolstraat

- Aandachtspunt is de trap naar de Beelenberg; de aanwezigheid van begroeiing op de trap en het ontbreken van een leuning (functionaliteit).
- Aandachtspunt is het groenafval dat wordt gedumpt door de aangrenzende bewoners en de aanwezigheid van hondenpoep op het pad.
