# **Proefsanering Spijkerboor/ Nieuwe Merwede; resultaten van het abiotisch monitorings- onderzoek**

**RIZA werkdokument 2002.084X**

Project nr 6100.014.015

Dordrecht, april 2002

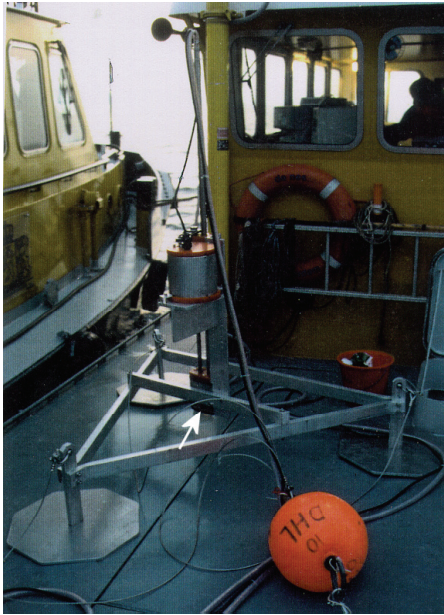
*Figuur 3.1* ISAC met meetsensor  
(zie witte pijl).

Met behulp van de ISAC kan de overgang tussen een slib- en een zandlaag nauwkeurig vastgesteld worden. De ISAC (In Situ Akoestische Concentratie-meter) bestaat uit een statief waaraan een op diepte in te stellen akoestische probe is bevestigd (figuren 4.1 en 4.2). Op basis van uitdoving van het akoestische signaal kan de dichtheid van de bodem gemeten worden. Deze methode is vooral bruikbaar bij het voorkomen van zand-sliblagen, waarbij de plotselinge toename in het uitgangssignaal de overgang van slib naar zand kenmerkt. Door in de zandvakken geregeld ISAC-metingen uit te voeren wordt een indruk verkregen hoe snel de nieuw gesedimenteerde sliblaag op de aangebrachte zandlagen aangroeit. Bij iedere nieuwe meting in een zandvak is rekening gehouden met de oude meetlocaties. Per meetdatum zijn ten minste 2 metingen verricht, minimaal 3 m van elkaar verwijderd. Wanneer de slibdikte van de eerste en de tweede meting meer dan een factor 2 verschilt, werd een derde meting uitgevoerd.

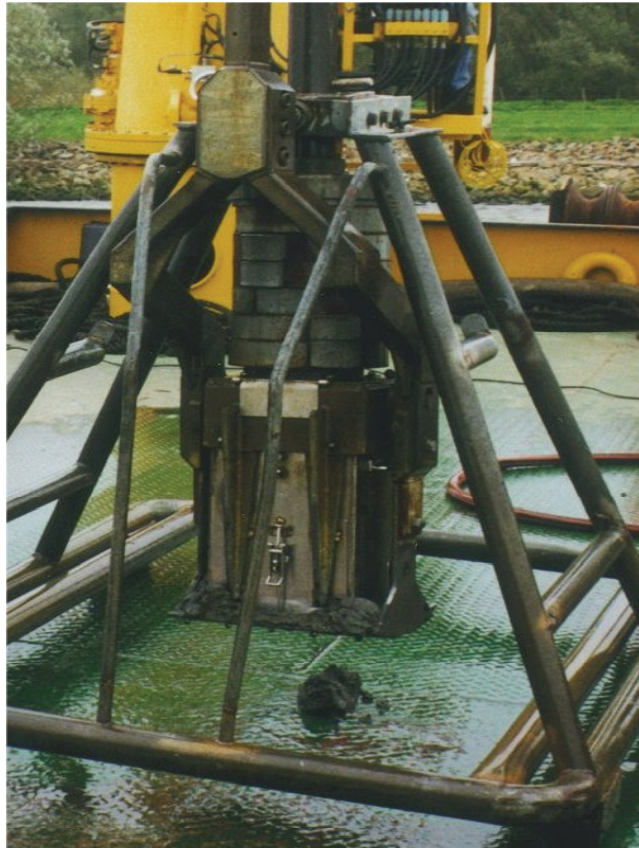
Figuur 3.3 De boxcorer.

Voor het meten van de slibdikte werd naast de ISAC ook van de boxcorer gebruikgemaakt. Een boxcorer (figuur 4.3) bestaat uit een stalen doos met een beweegbare bodem (snijvlak), die een ongestoord bodemonster van 15 x 25 x 50 cm (l x b x m) kan nemen. Van het gestoken sedimentmonster kunnen zo ongestoord de structuur en de sedimentopbouw worden bepaald. Na het steken van een bodemonster werd de boxcorer aan boord van het meetvaartuig gehesen en werd op de hoeken en in het midden van de boxcorer een meetlat in de bodemlaag gestoken. De overgang van slib naar zand was door verhoging van de weerstand merkbaar. De boxcorer-meting werd op elk zandvak tussen de twee ISAC-meetpunten uitgevoerd. Bij het selecteren van de boxcorer-locaties werd rekening gehouden met de oude meetlocaties.
