Opdrachtgever
Gemeente De Ronde Venen
Afdeling Integraal Beheer Openbare Ruimte
Croonstadlaan 111
3641 AL MIJDRECHT
Project
Dorpsbrug over de Angstfel
hoek Brugstraat-Rijksstraatweg te Baambrugge
Onderwerp
Bovenaanzicht bestaande versus nieuwe situatie

DO-03
Tekeningnummer

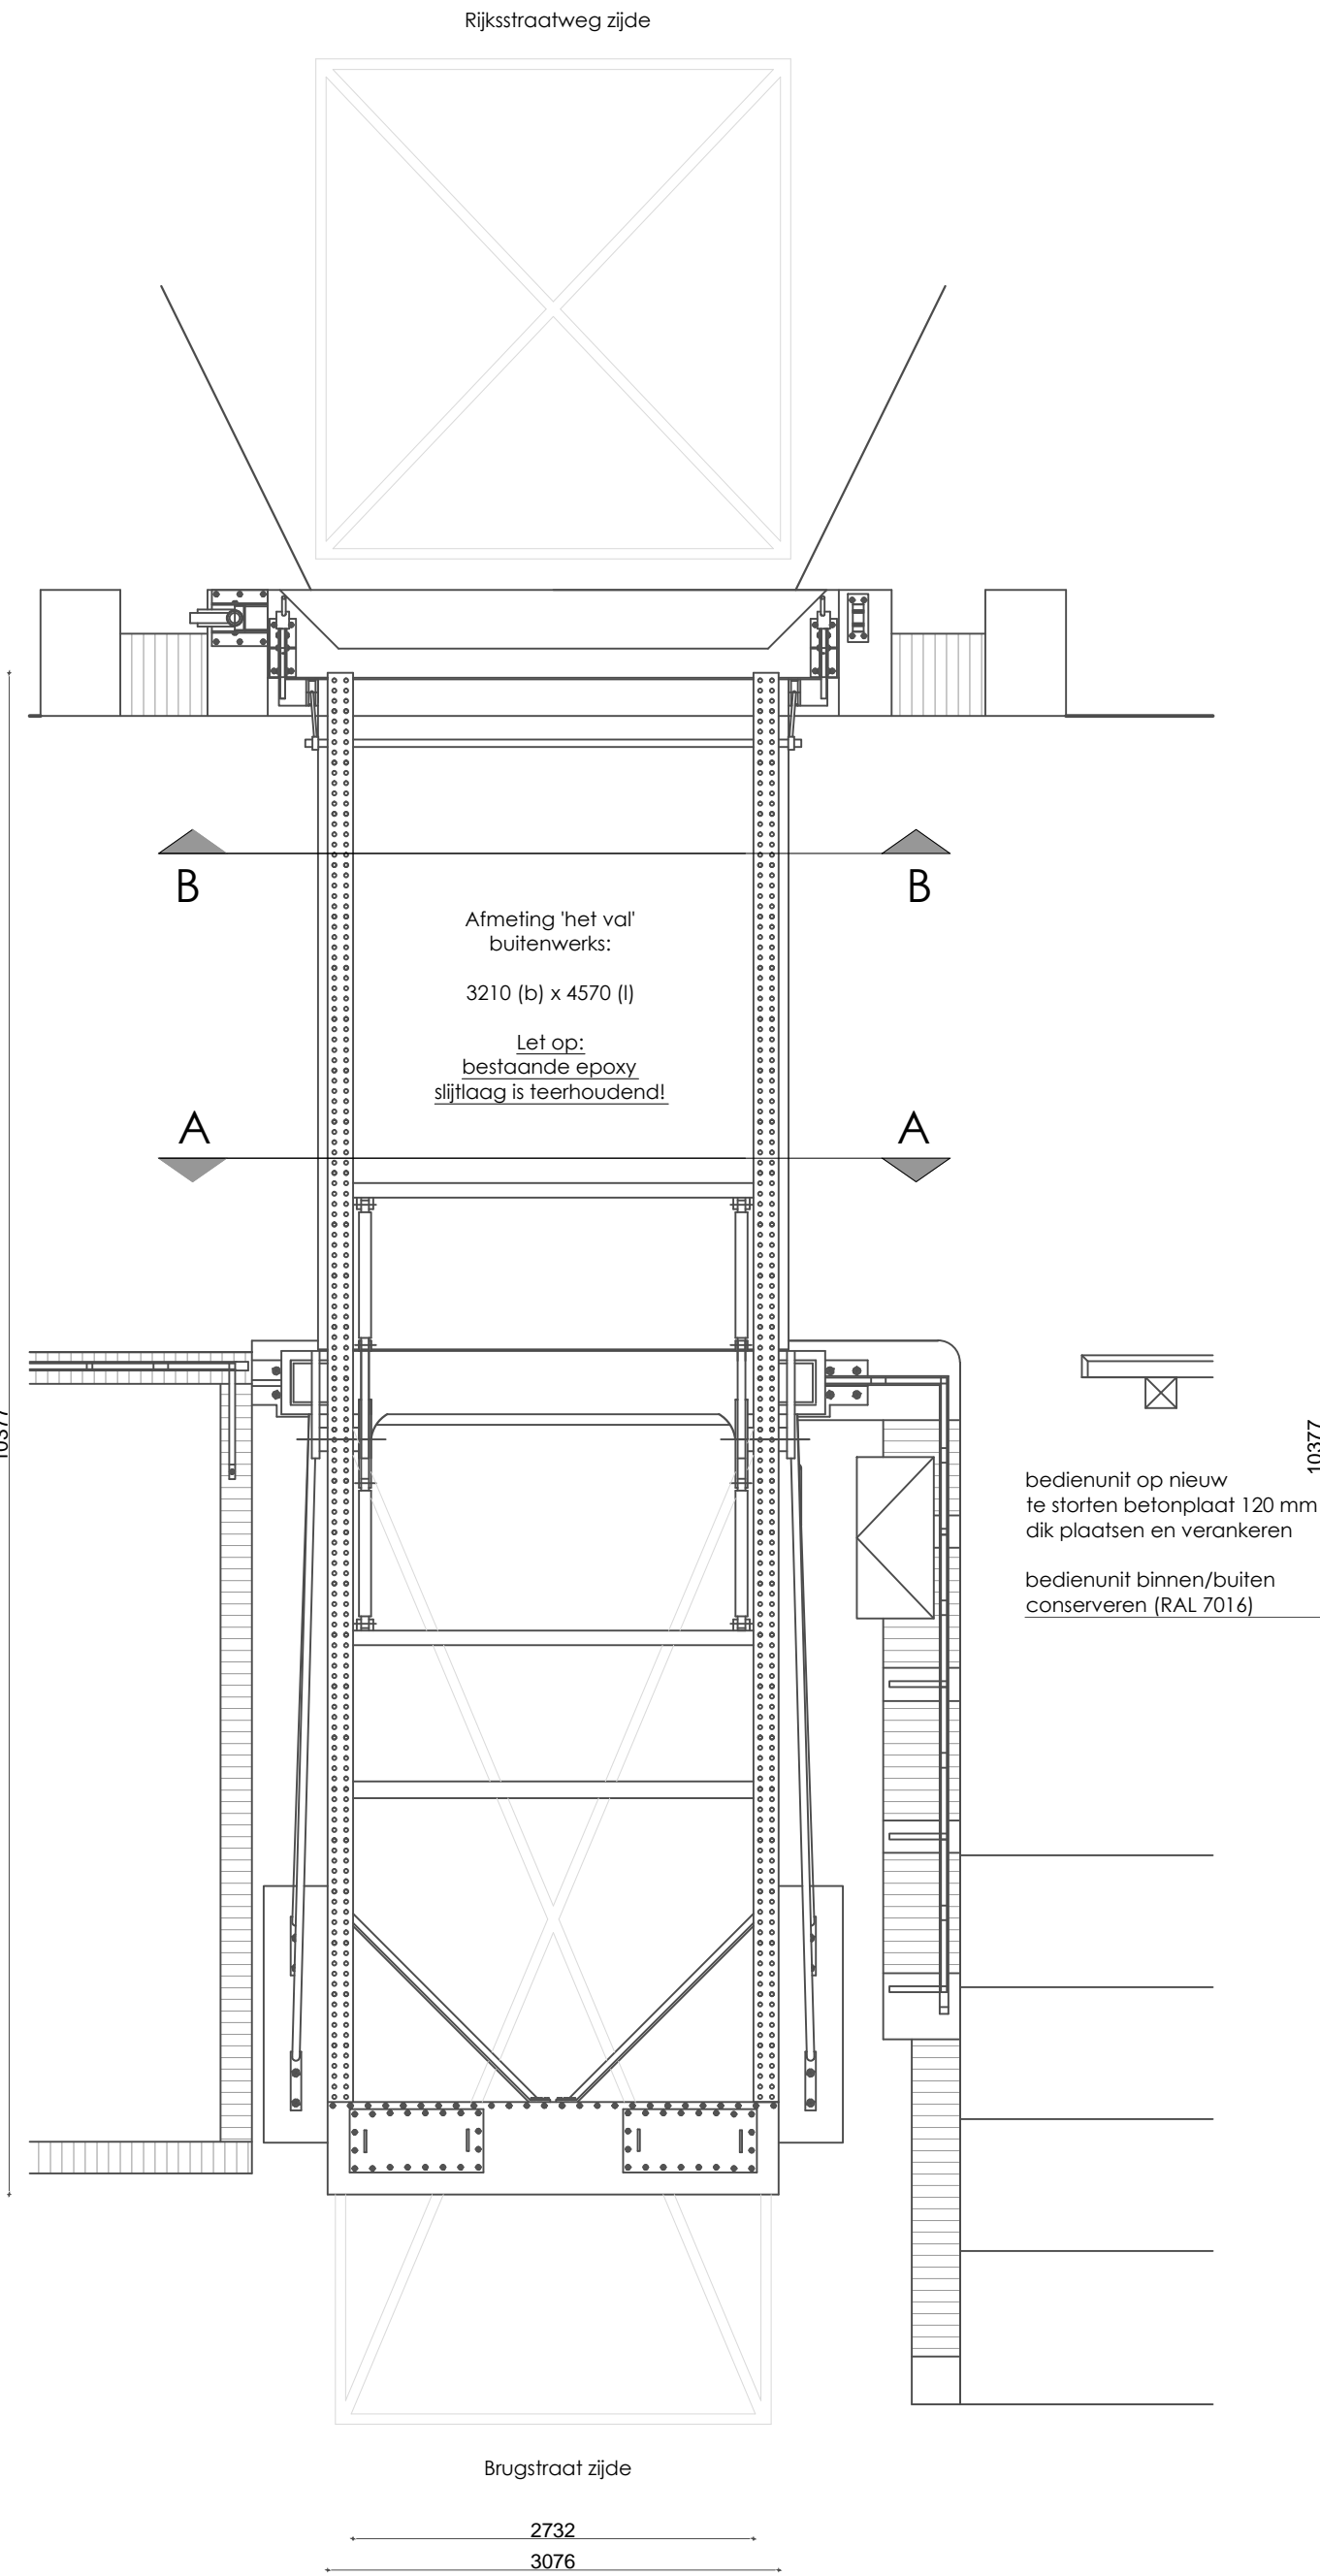
Bestaande situatie
Bovenaanzicht

Afmeting 'het val'
buitenwerks:
3723 (b) x 4570 (l)

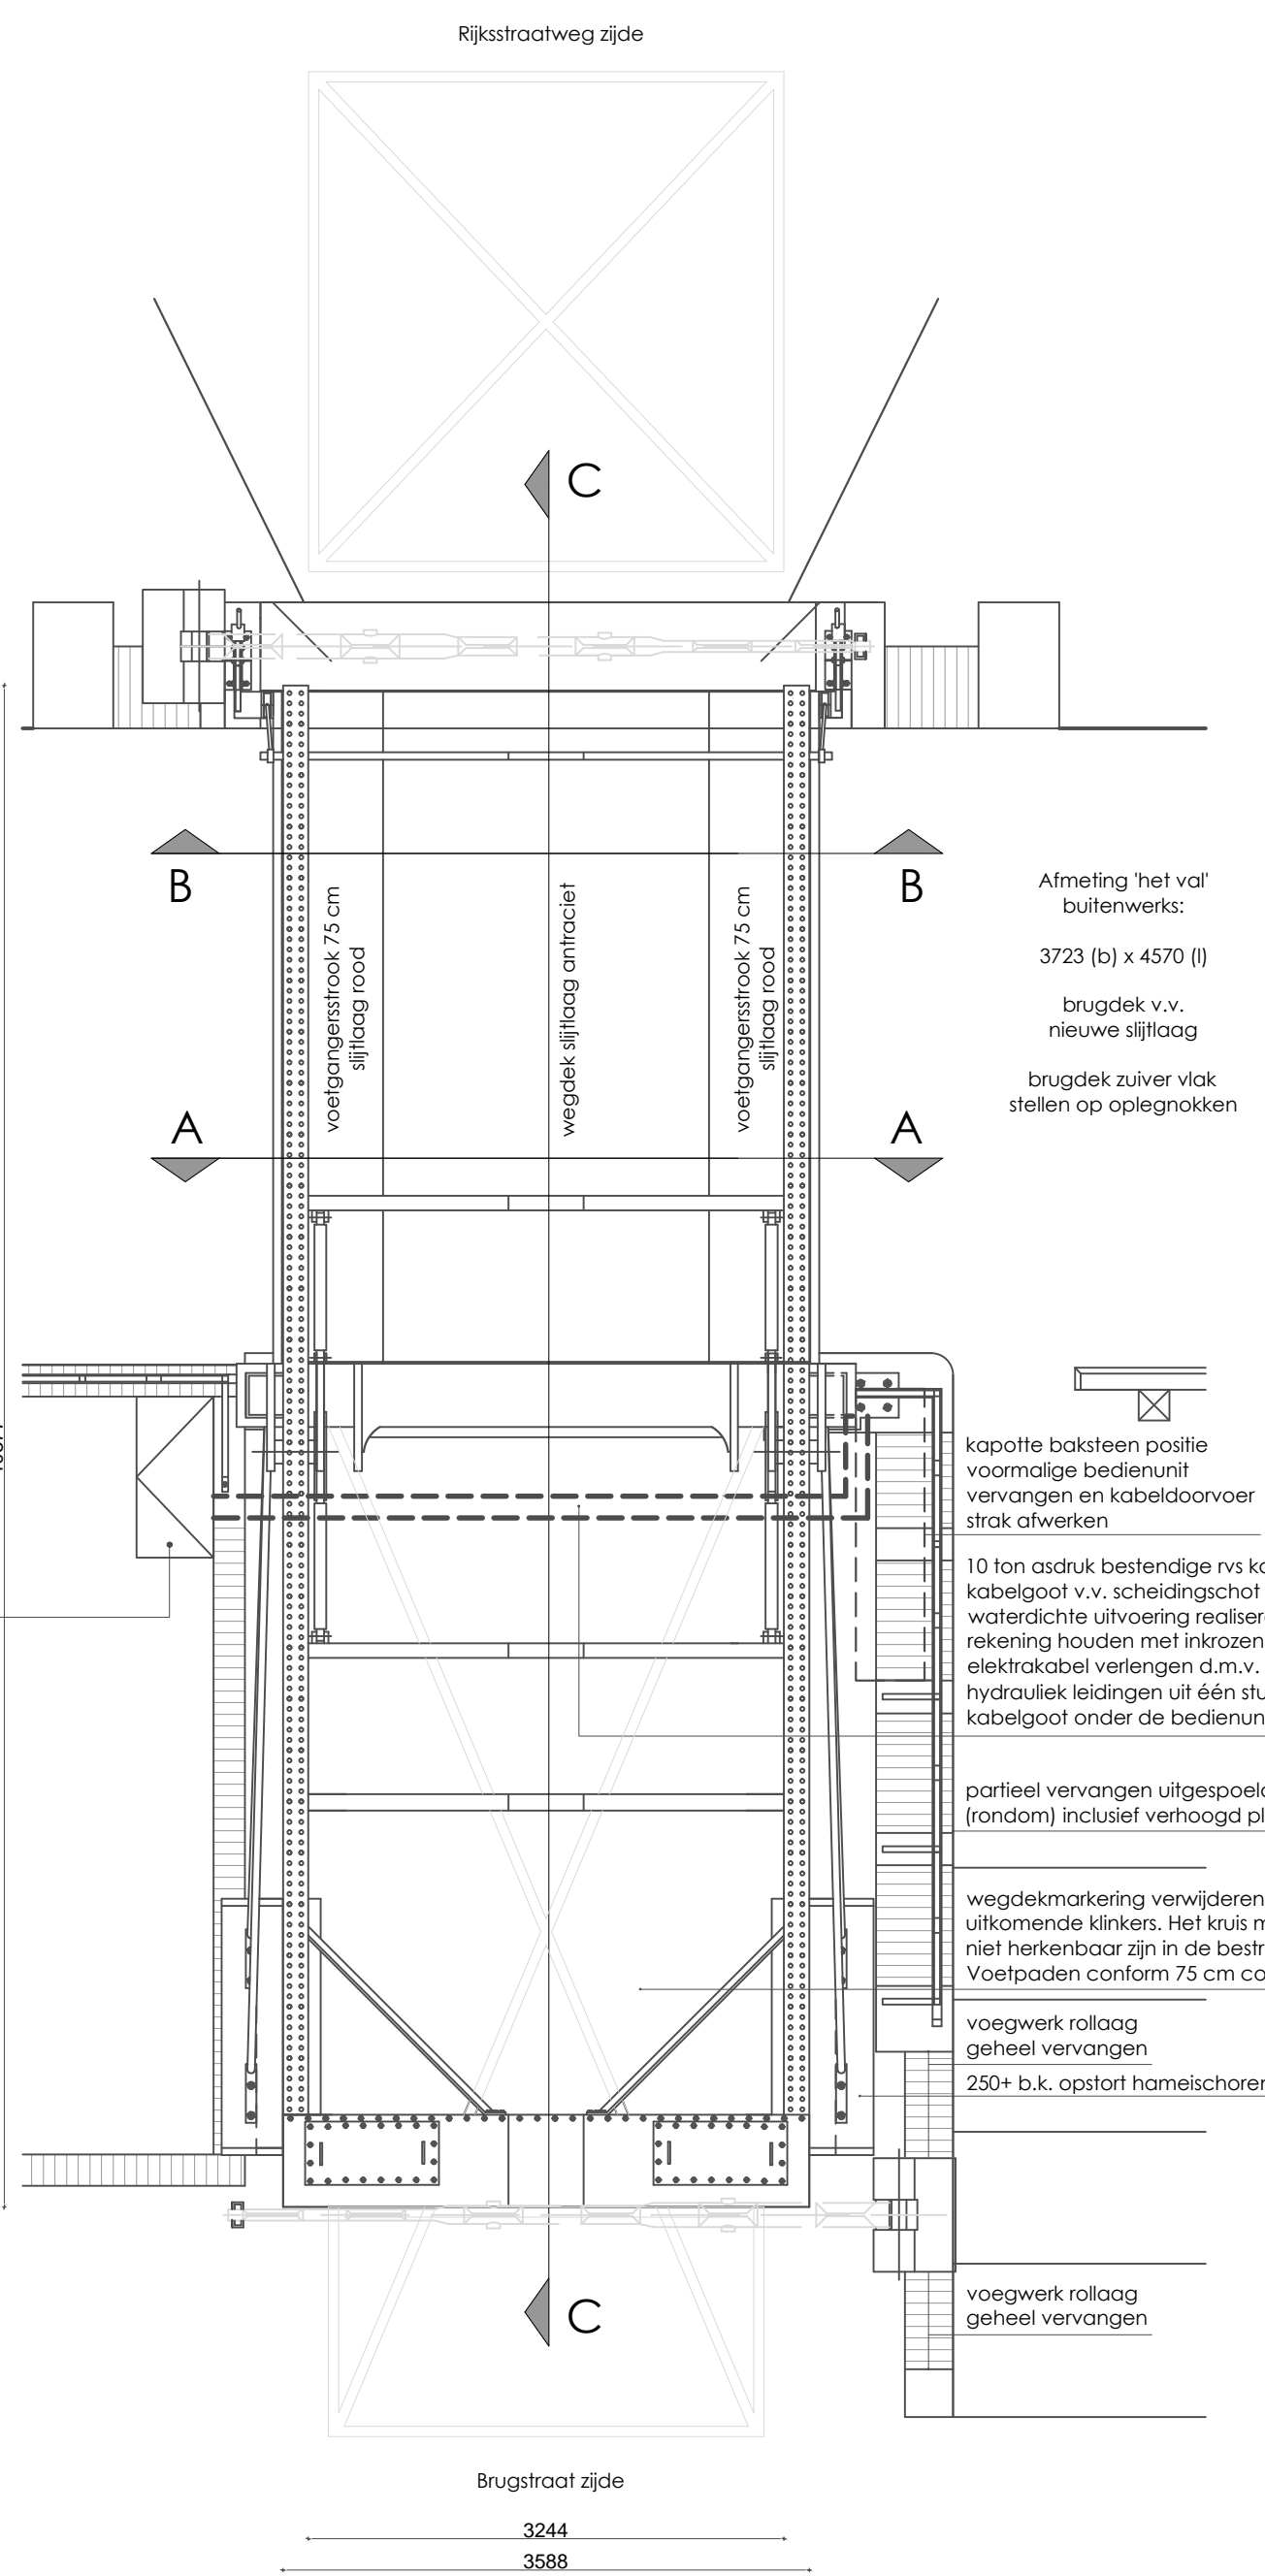
Nieuwe situatie
Bovenaanzicht

brugdek v.v.
nieuwe slijtlaag

brugdek zuiver vlak
stellen op oplegnokken

kapotte baksteen positie
voormalige bedienunit
vervangen en kabeldoorvoer
strak afwerken

10 ton asdruk bestendige rvs kabelgoot aanbrenge
kabelgoot v.v. scheidingschot
waterdichte uitvoering realiseren
rekening houden met inkrozen in metselwerk
elektrikabel verlengen d.m.v. gietmof en kabelgoot aarden
hydrauliek leidingen uit één stuk aanbrengen (geen laswerk)
kabelgoot onder de bedienunit invoeren (geen buizen in het zicht)

partieel vervangen uitgespoeld voegwerk rollagen en metselwerk
(rondom) inclusief verhoogd plateau

wegdekmarkering verwijderen en herstraten met
uitkomende klinkers. Het kruis mag na de werkzaamheden
niet herkenbaar zijn in de bestrating.
Voetpaden conform 75 cm conform opgaaf bestraten in afwijkende kleur.

voegwerk rollaag
geheel vervangen
250+ b.k. opstort hameischoren

voegwerk rollaag
geheel vervangen
