Tek. nr.: M30317.01.01  
Status : Definitief  
Bijlage : -  
Accoord : -  
Datum : 4-10-2017  
Bladen : 1 van 1

Project : M30317  
Bodemsanering Cruquiusweg 118 te Amsterdam

Omschrijving : Ontgravingsstekening met plaats kabela en leidingen

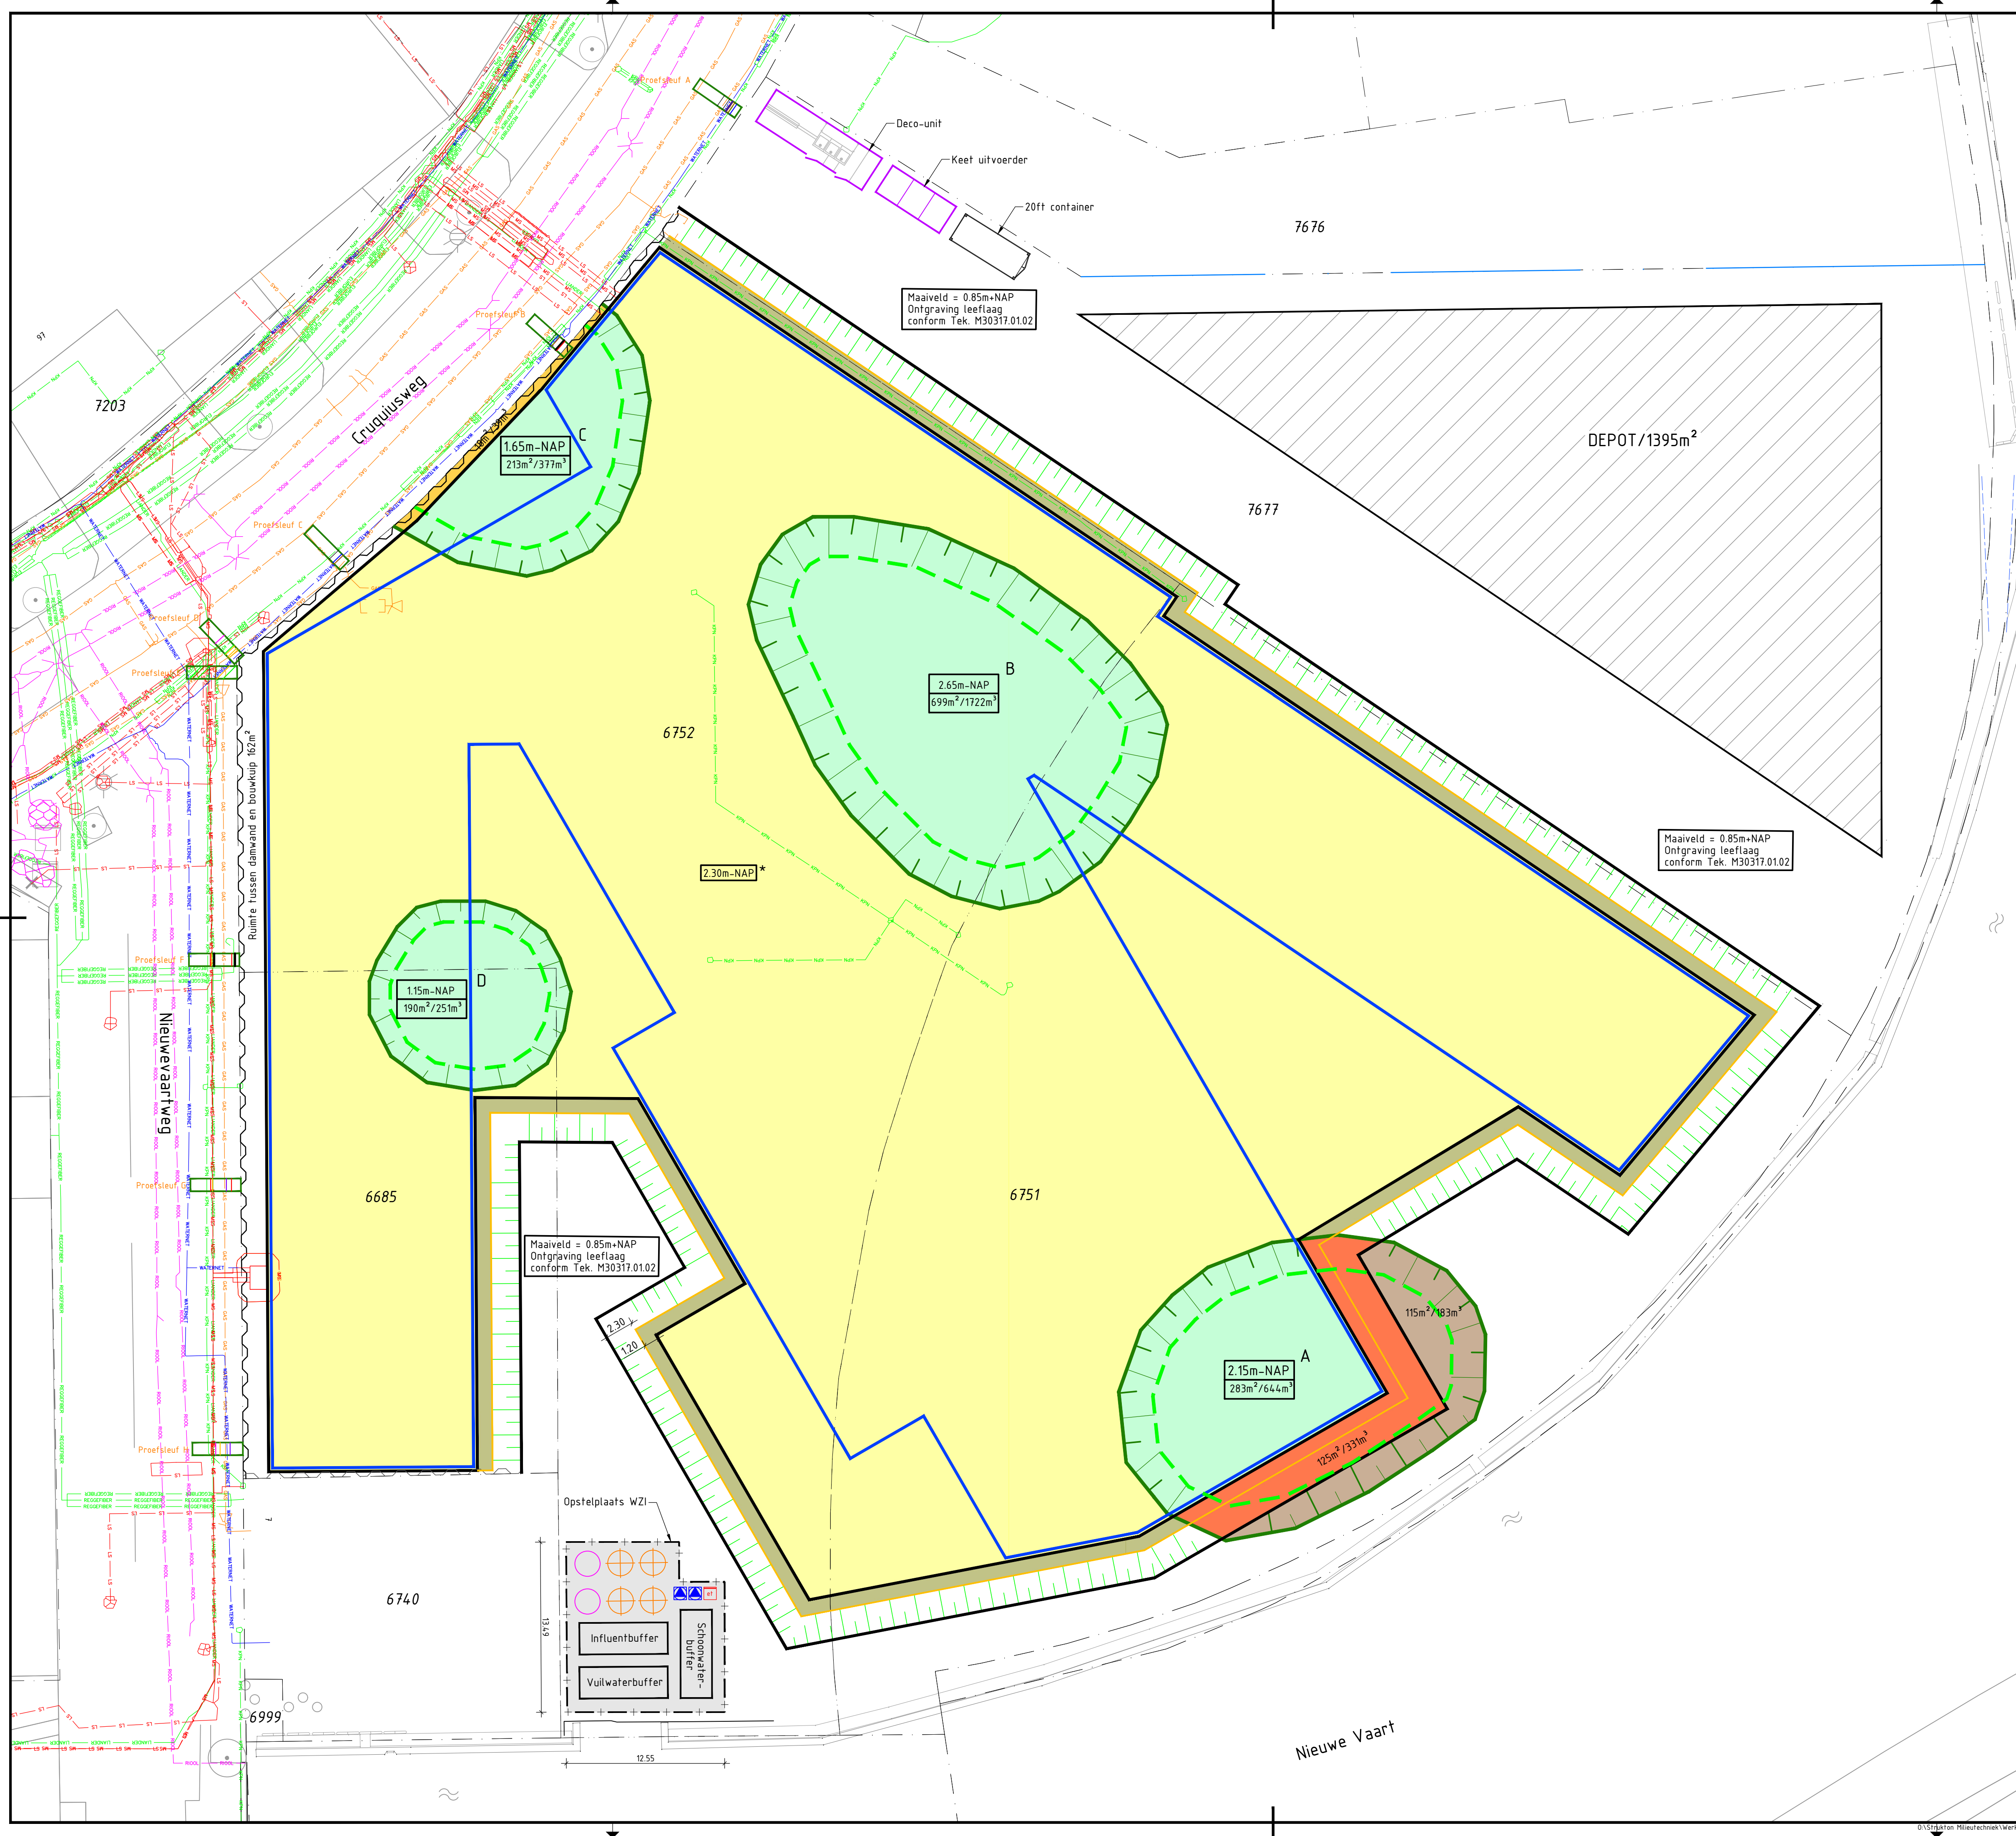
- Tijdelijke damwand
- Verloren damwand
- Kadastrale grens
- Contour parkeergarage
- Ontgravingscontour Pfos
- 2.30m-NAP\*** Maximaal ontgravniveau excl. overdiepte t.b.v. liftputten, kraanfundering en poeren
- Ontgraven talud 1:1 (630m² exclusief 84m² PFOS deel)
- Ontgraven Pfos contour binnen bouwkuip
- Ontgraven Pfos contour buiten bouwkuip
- Ontgraven Pfos contour tussen damwand en garagewand
- Bouwkuip (ontwerp 28-9-2017)
- Werkruimte (330m² exclusief 41m² PFOS deel )
