GEOHYDROLOGISCH ONDERZOEK STADSWERF OOSTENBURG TE AMSTERDAM – NADERE DETAILERING –

Project Nr.: 1116-0130-010

Versie: 4

Datum: 28 februari 2018

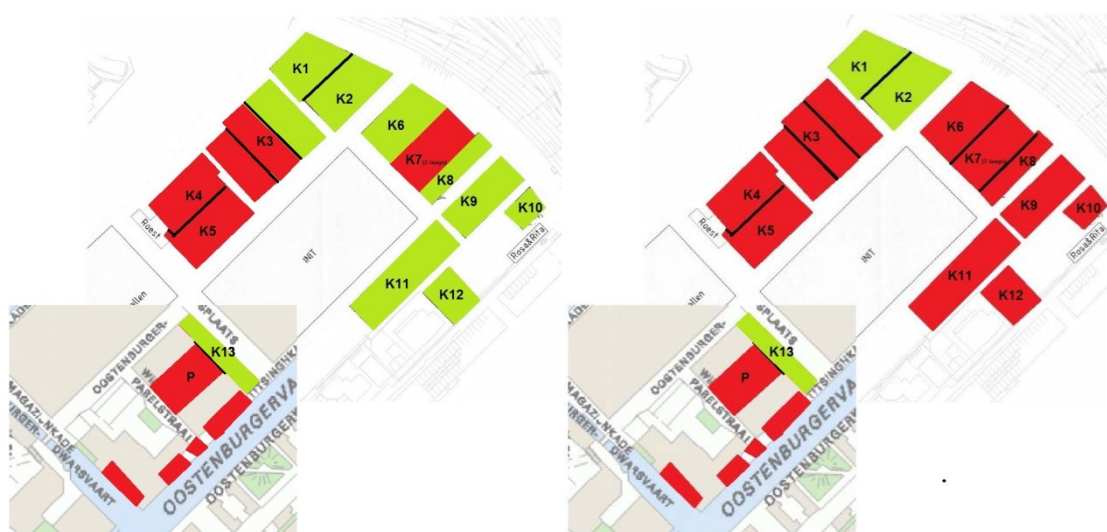
Figuur 1: Overzicht projectlocaties/kelders (bron: opdrachtgever), links de minimale variant en rechts de maximale variant. Bij de groen gearceerde delen wordt geen kelder gerealiseerd en bij de rood gearceerde delen wordt mogelijk wel een kelder gerealiseerd.

In figuur 1 zijn de locaties opgenomen van de geplande kelders, met een variant met een minimaal aantal kelders en een maximaal aantal kelders.

Op basis van informatie van Van Riezen & Partners en Stadgenoot is een minimale en maximale variant van de locatie van toekomstige kelders opgesteld (zie Figuur 1) met de voorgenomen nieuwbouw (van o.a. woningen). Op de (kelder)daken wordt ruimte gereserveerd voor groen/tuinen.

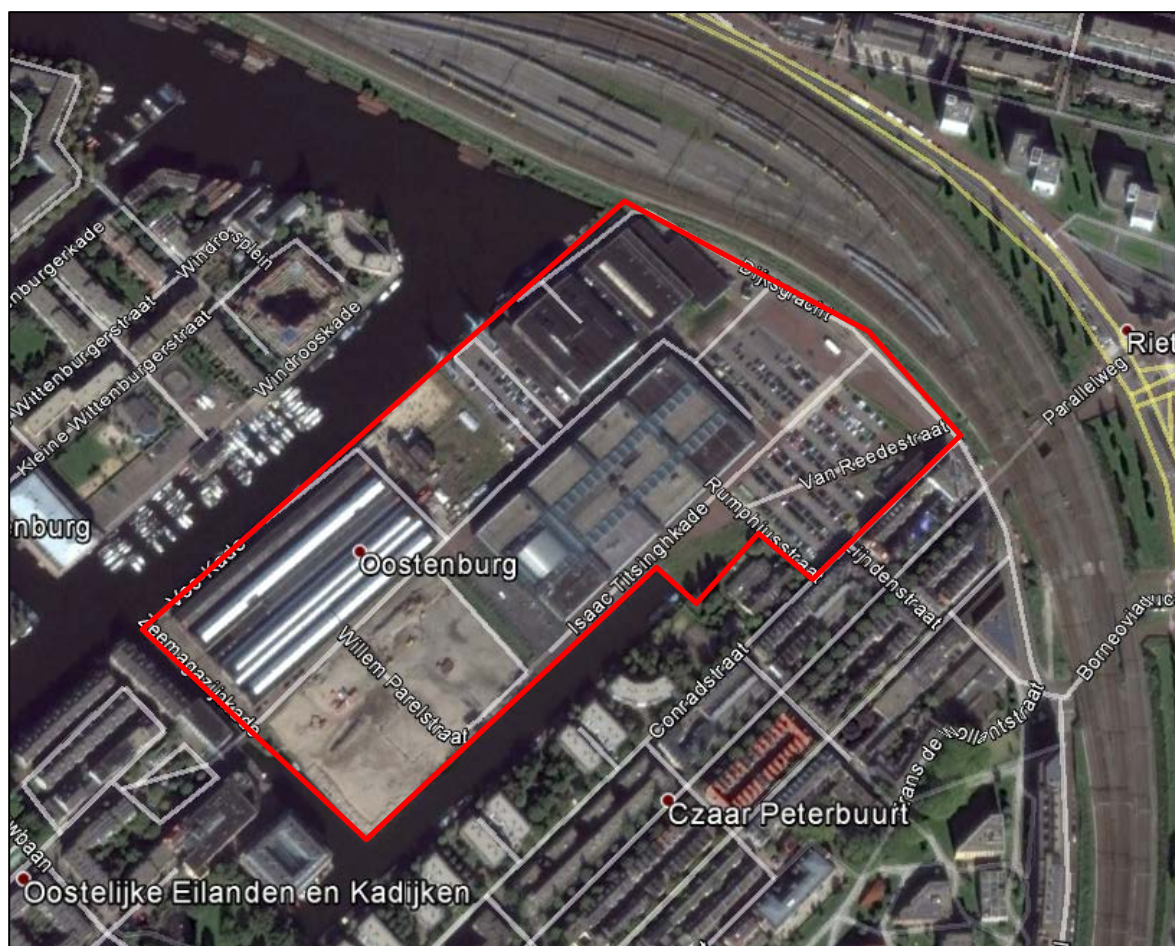
Het project betreft de ontwikkeling van het voormalige “Stork” terrein in Amsterdam. Binnen het Rijksdriehoeknetwerk heeft de projectlocatie globaal de coördinaten $X = 123.650$ en $Y = 485.150$. In Figuur 2 is een luchtfoto van de projectlocatie opgenomen.

Figuur 2: Luchtfoto projectlocatie (Google Earth), inclusief projectgrens (rode lijn)

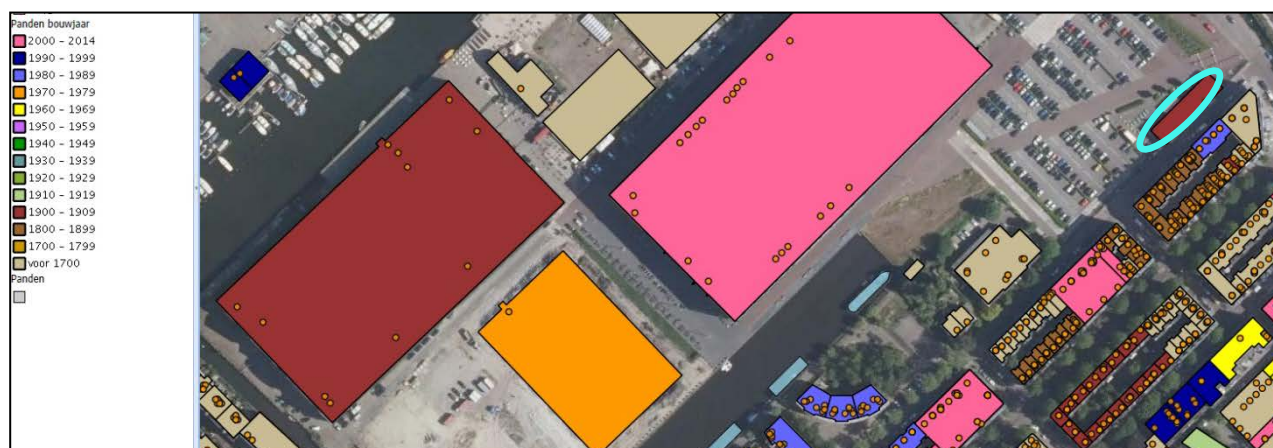
Figuur 4: Bebouwing met jaar van aanleg (bron: www.BAGviewer.nl), "Blauw omlind pand "Rosa Rita".

Om een indicatie te krijgen van de bebouwing die mogelijk op houten palen is gefundeerd is de "BAGviewer" geraadpleegd (zie Figuur 4). Op basis van het bouwjaar wordt een indruk verkregen welke panden mogelijk op houten palen zijn gefundeerd. Het betreft de fundering onder de "**Van Gent hallen**" (bouwjaar ca. 1900-1910) gelegen nabij locaties K4 en K5 en de nieuwe parkeergarage ten zuiden van de Oostenburgermiddenstraat (zie Figuur 1) en **diverse panden ten zuiden en oosten van de locaties K9 t/m K12** (gebouw "Rosa Rita") aan de Conradstraat. Daarnaast is het huidige **pand K3** oud en heeft, gezien de ouderdom, naar verwachting ook een houten paalfundering.

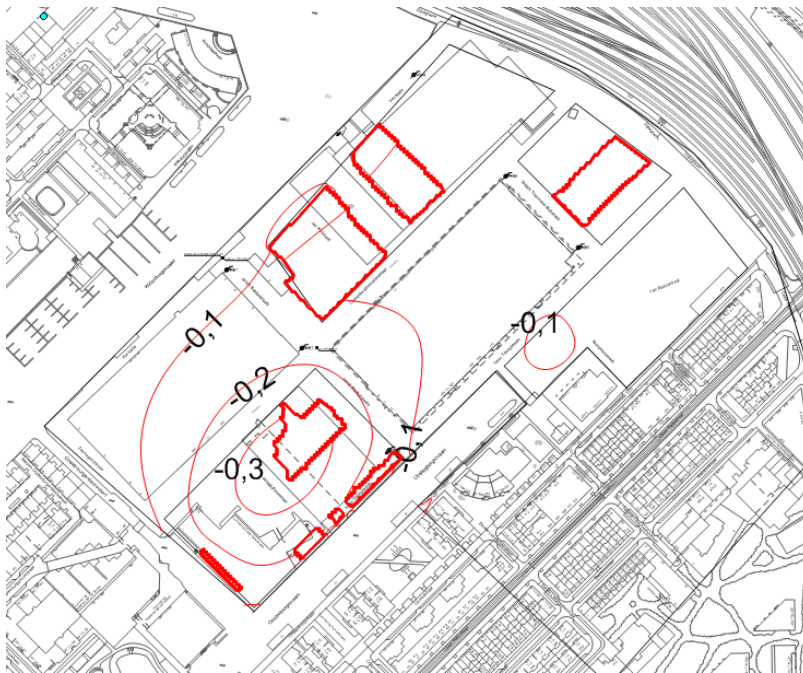
Figuur 11: Scenario 2 berekende grondwaterstandsverandering t.o.v. scenario 1 met waterdoorlatende kades [in meters]

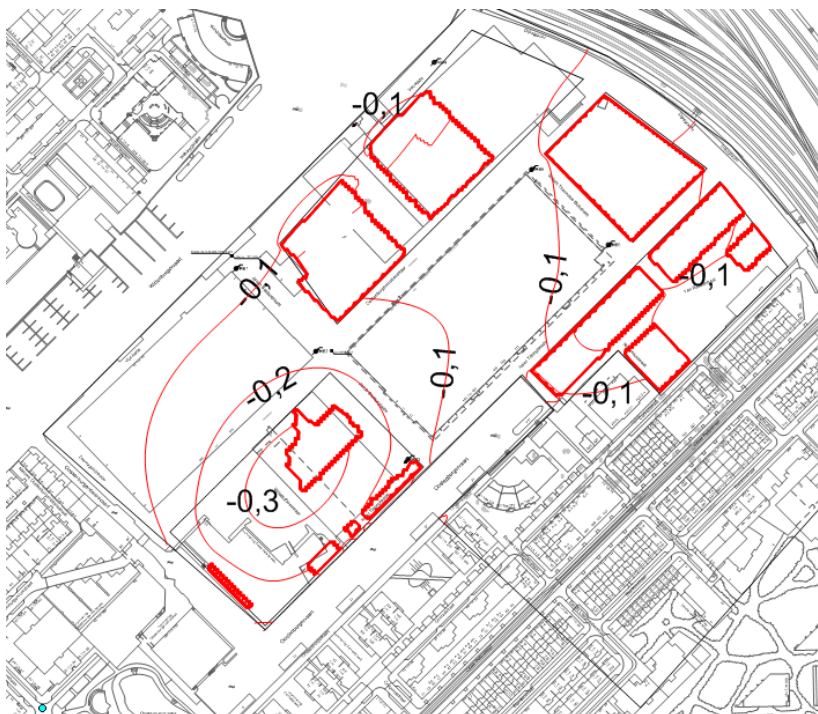
Figuur 12: Scenario 3 berekende grondwaterstandsverandering t.o.v. scenario 1 met waterdoorlatende kades [in meters]
