Geohydrologisch onderzoek

Bredeweg 30 te Amsterdam

kenmerk

10980318B.1

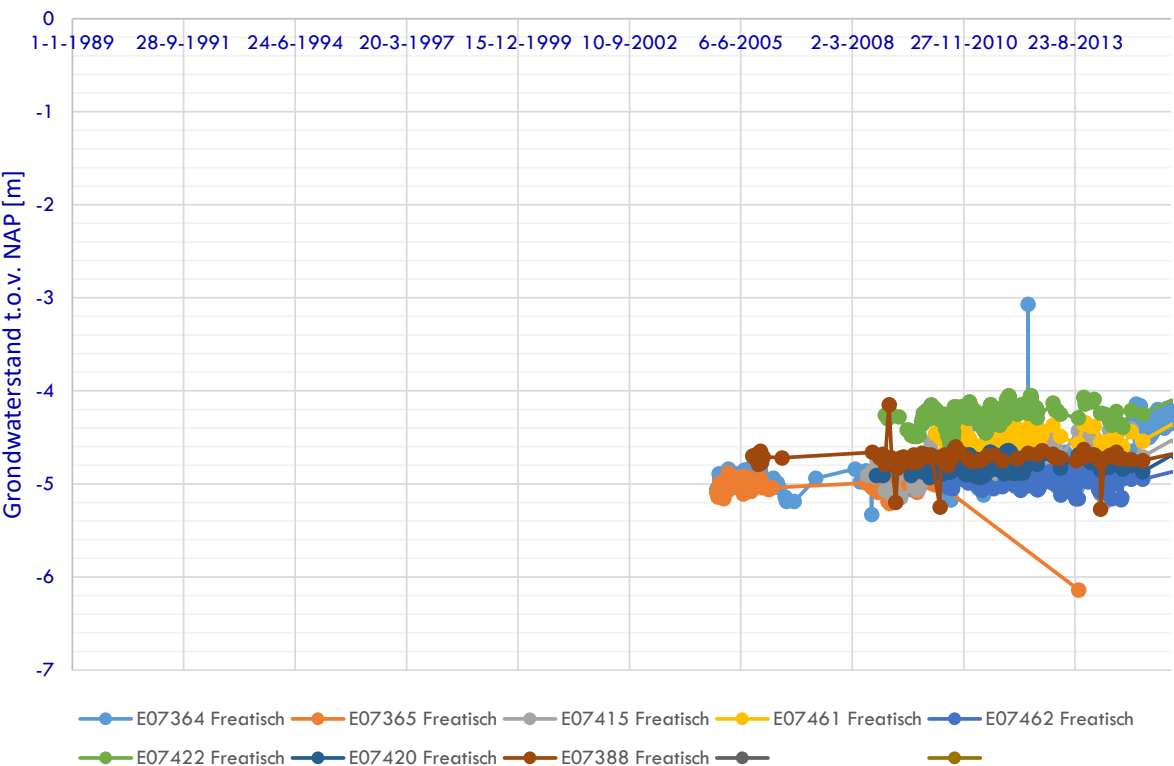
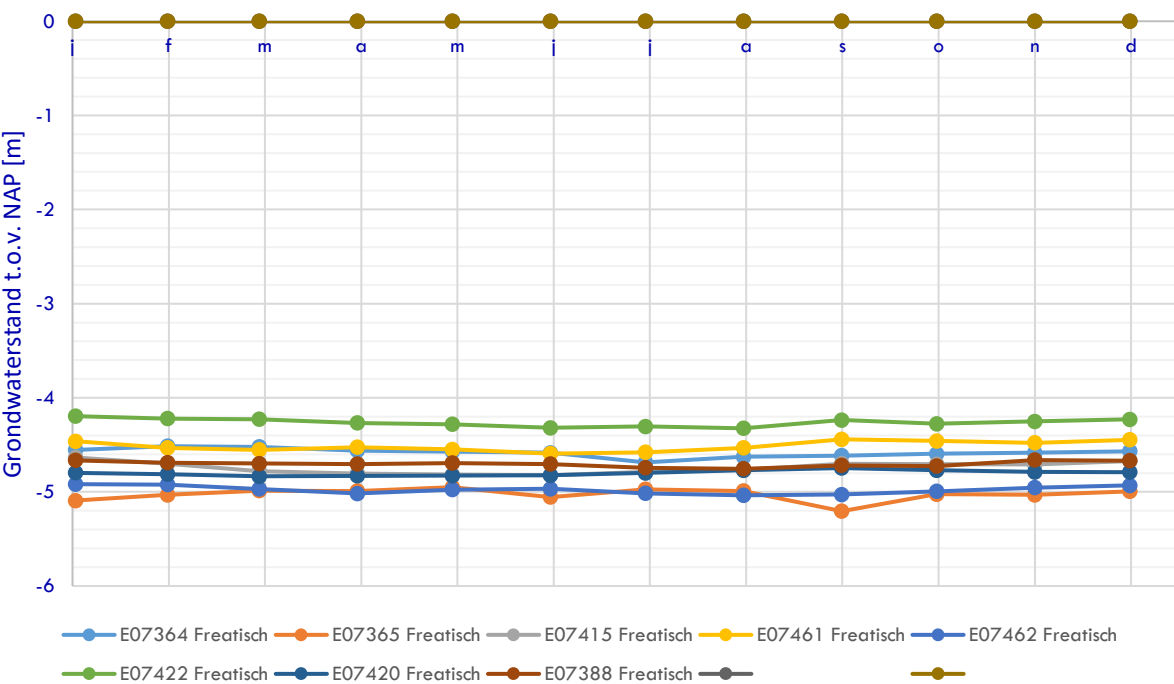
Bijlage 6 - grondwaterstanden

laag=dichtstbijzijnde watervoerende laag, GHG= gemiddeld hoogste grondwaterstand (maatgevend als hoogste waarde voor diverse berekeningen), GEM=gemiddelde grondwaterstand, GLG=gemiddeld laagste grondwaterstand (maatgevend als laagste waarde voor diverse berekeningen), MH= maatgevend hoogste (grondwaterstand plus 2x standaarddeviatie), ML= maatgevend laagste (grondwaterstand minus 2x

bovenstaande grondwaterstanden zijn gemiddelden per maand en gemeten t.o.v. NAP in m
