Grondwaterstanden en funderingshoogten Bloemstraat 15

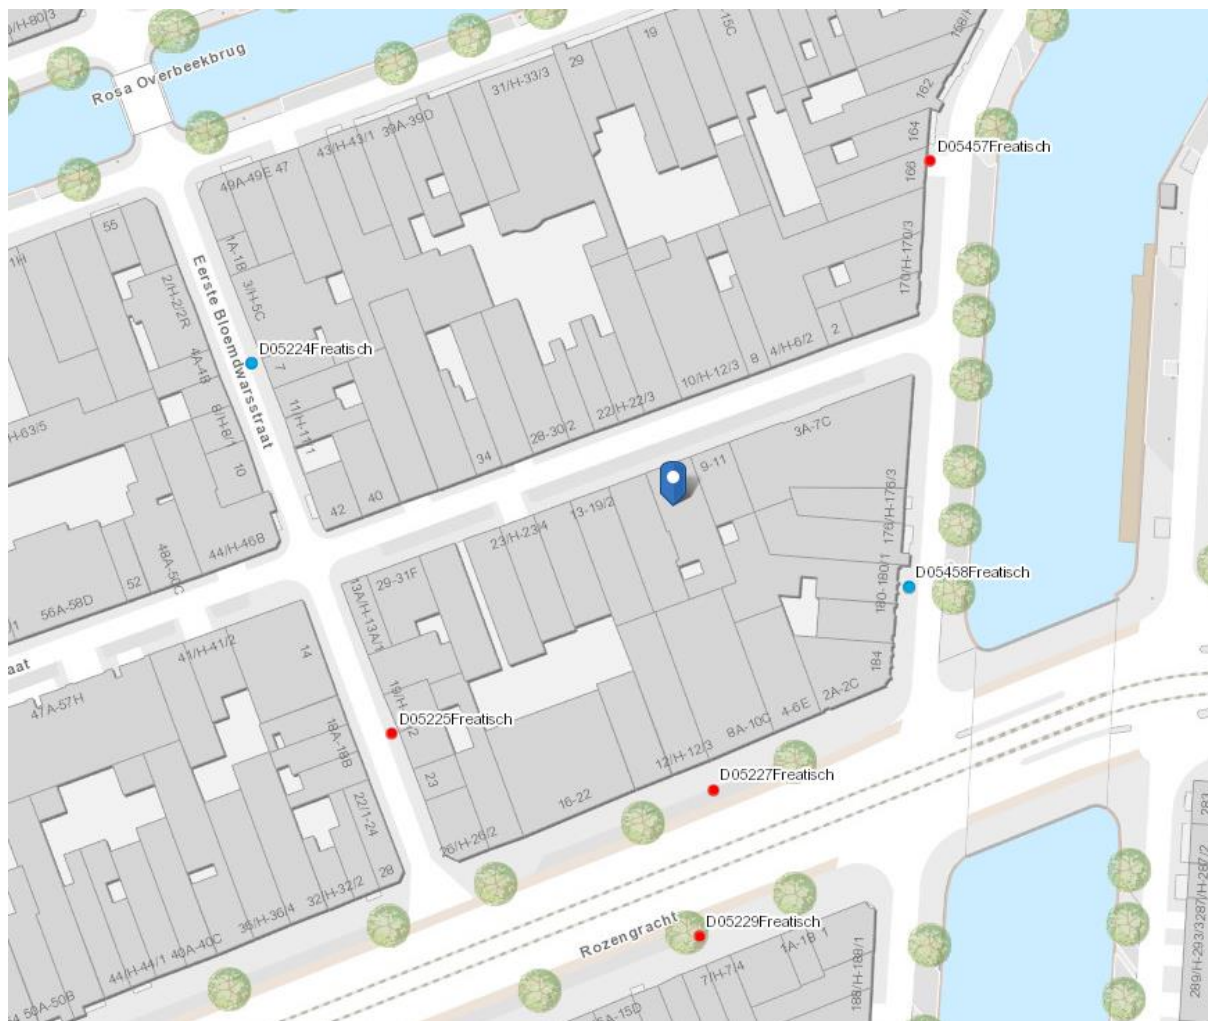
Peilbuizen

D05458 Freatisch

Grondwaterstand ophooglaag (ca. 0-4m -mv)

Locatie	D05458
Adres	Prinsengracht 180
Status	Actief
Straathoogte	1.41 m + NAP
Bovenkant buis	1.27 m + NAP
Top filter	-1.05 m + NAP
Bodem filter	-2.05 m + NAP
Diameter filter	51 mm
x-coördinaat	120650
y-coördinaat	487486

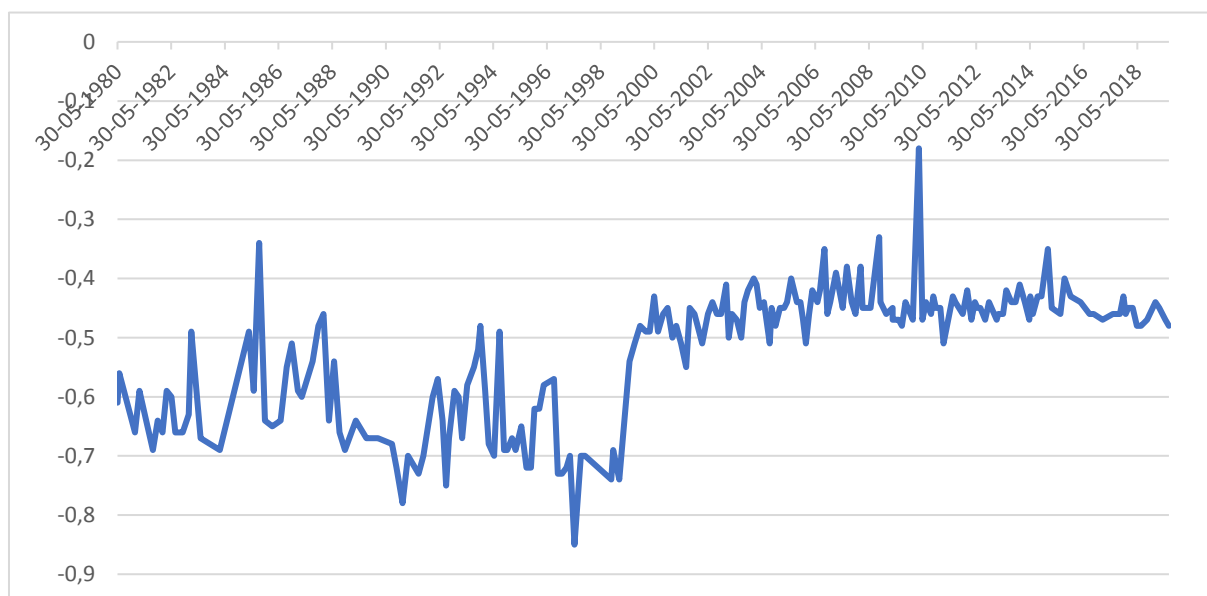
D05224 Freatisch

Grondwaterstand ophooglaag (ca. 0-4m -mv)

Locatie	D05224
Adres	Bloemdwarsstraat (1e) 5-7
Status	Actief
Straathoogte	0.43 m + NAP
Bovenkant buis	0.36 m + NAP
Top filter	-2.29 m + NAP
Bodem filter	-3.29 m + NAP
Diameter filter	51 mm
x-coördinaat	120556
y-coördinaat	487518
